## Tilsynsrapport til offentliggørelse

Virksomheder  
J.nr. 2019 - 2107  
Ref. LOPED / MISCH  
Dato: 24. marts 2026

| Virksomhedens navn | Kallerup Fyldplads |
| Tilsynet omfattede | Moniteringsboringer og deponiets slutaftdække |

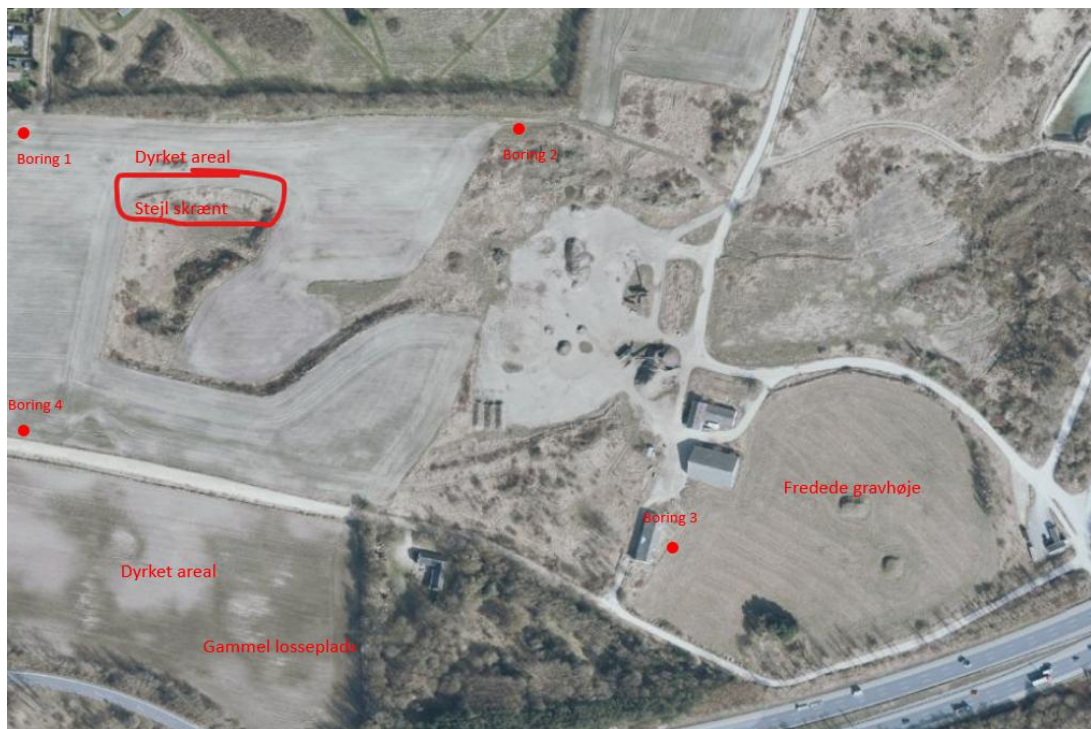
Figur 2: Kallerup Grusgrav deponi med monitoringsboringer og omgivelser

Der er fire monitoringsboringer knyttet til deponiet. Pejlinger af grundvandsstanden i de 4 boringer tyder på, at henholdsvis boring 3 og boring 4, 1 og 2 muligvis tilhører to forskellige magasiner. Pejlinger af grundvandsstanden antyder desuden, at deponiet er beliggende på et grundvandsskel.

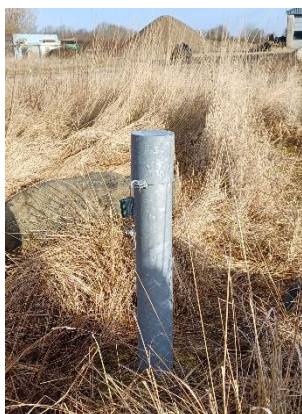
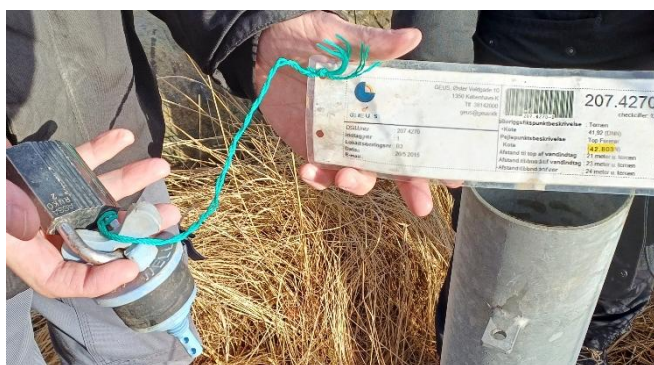
Miljøstyrelsen fik forevist de 4 monitoringsboringer. Boringerne fremstod ved tilsynet i fin stand med låg og lås på boringen, prop i forerøret samt med tydelige skiltning til identifikation af boringen. Se nedenstående fotos med eksemplet boring 3 (DGU nr 207.4270).

Figur 3: Boring 3 (DGU nr 207. 4270). Billede til venstre viser at borerøret står med låg og lås. Højre billede viser prop til forerør og skilt.
