**Aarhus Kommune – Teknik og Miljø  
Tilsyn ifølge miljøbeskyttelsesloven**

| <b>Tilsynsdato</b> | 19. februar 2025 |
| <b>Virksomhed</b> | Jorton A/S |
| <b>Adresse</b> | Robert Fultons Vej 16 og 18 |

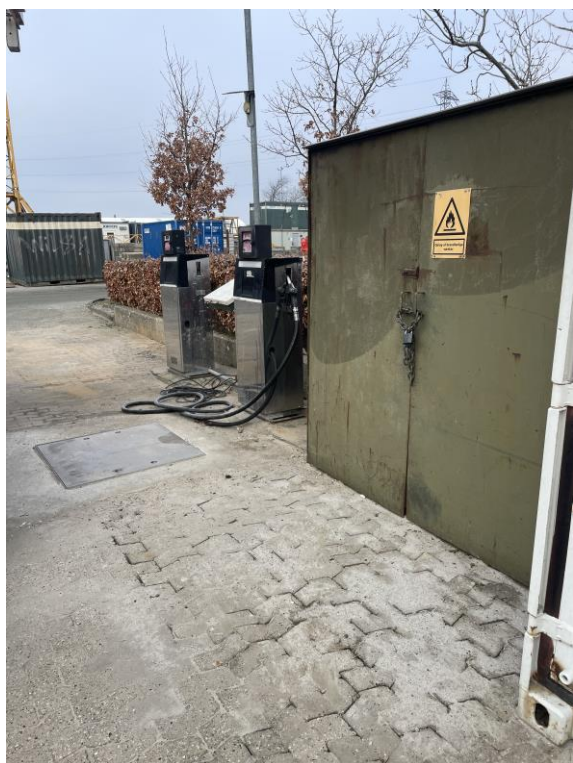
Virksomheden tanker deres køretøjer på virksomheden. Virksomheden oplyste, at der foregår tankninger hver uge, men af få medarbejdere. Optankningspladsen foregår på SF-sten, se billede 4. Der er ikke noget afløb på pladsen.

Billede 4. Tankningsplads hos Jorton A/S

På tilsynstidspunktet kunne der ikke konstateres spild på pladsen. Underlaget var dog ikke jævnt og fugerne var åbne flere steder, hvilket kan medføre nedsivning ved evt. spild. Det ujævne underlag skyldtes et tidligere gravearbejde på arealet, hvor SF-stenene efterfølgende ikke var blevet lagt ordentligt. Virksomheden fortalte, at arealet skulle udbedres snarest muligt.

Aarhus Kommune henstiller at udbedringerne er foretaget senest den 1. juli 2025. Virksomheden bedes bekræfte dette ved at sende et billede til kommunen.

Ved efterfølgende drøftelse af virksomhedens optankningsplads i forvaltningen er der enighed om, at tilsynsmyndigheden i dette tilfælde ikke umiddelbart vil kræve (der kun er få medarbejdere der tanker på pladsen samt fordi den ikke bliver brugt mange gange i løbet af ugen), at der etableres tæt belægning. Der skal dog være en hældning på optankningspladsen således at vaskevandet umiddelbart løber ned i afløbet, hvortil der er tilknyttet en olieudskiller. Der må ikke være revner eller åbne fuger på pladsen, hvor forurening kan løbe ned i jorden. Pladsens areal skal være afgrænset med tilstrækkelig høje kanter, der sikrer, at vand fra omkringliggende arealer ikke kan løbe ind på pladsen.

Det anbefales dog at alle forhold bliver udbedret i forbindelse med, at SF-fliserne skal omlægges. Omkostningerne efter et uheld kan være betydelige og det er derfor en god idé for virksomheder at have forebyggende foranstaltninger for at minimere risikoen for spild og de deraf følgende omkostninger.

Aarhus Kommune skal henstille, at virksomheden senest den 1. juli 2025 har udbedret underlaget omkring deres vaskeplads og optankningsplads.

Hældning på hhv. vaskepladsen og optankningspladsen skal etableres således, at spild umiddelbart løber ned i afløbene. Der må ikke være revner eller åbne fuger på pladsen, hvor forurening kan løbe ned i jorden.

Vaskepladsens og tankpladsens areal skal afgrænses med tilstrækkelig høje kanter, der sikrer, at vand fra omkringliggende arealer ikke kan løbe ind på pladsen.
