Tilsynsrapport til offentliggørelse

Tilsynsrapport

Virksomhedens navn	Lystrupvejens Losseplads
Virksomhedens adresse	Lystrupvej 22, 3550 Slangerup
CVR nummer	29189129
Virksomhedstype	5.4 Deponeringsanlæg >10 t/dag eller kap. >25.000 t
Tidspunkt for tilsynet	23.10.2017
Baggrunden for tilsynet	Basistilsyn
Varsling af tilsynet	Den 21. september 2017
Deltagere fra virksomheden	Tom Henrik Johansen
Øvrige deltagere	Ellen Prip Bonnesen fra DMR
Tilsynet udført af	Lone Grunnet og Susanne Andreasen
Tilsynet omfattede	<ol style="list-style-type: none">1. Generelt tilsyn med deponiet, dets slutfærdighed samt dets tekniske installationer. Herunder udfører Miljøstyrelsen en tilsynskampagne med særligt fokus på grundvandsboringer.2. Drøftelse af kommunens hidtidige resultater af undersøgelser i forbindelse med optimering af afværgen for forurening i grundvand nedstrøms deponiet, og herunder status for og forventet videre forløb af for den igangsatte afværge.
Materiale udleveret	Intet

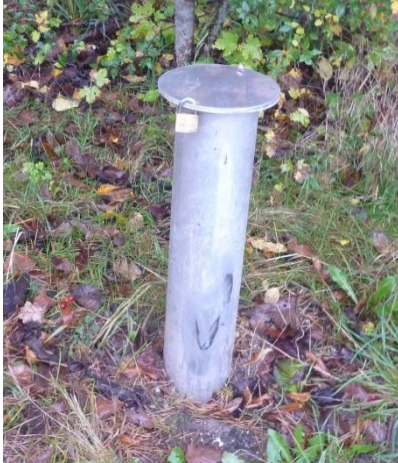
Boring B15 er et eksempel på en af de nyeste grundvandsmoniteringsboringer, som kommunen har fået etableret ved deponiet langs Lystrupvejen, dvs. langs deponiets nordøstlige kant. Disse nye borer er etableret med det formål at lokalisere, hvor kilden (eller kilderne) til den observerede pesticid flux fra deponiet er. Alle de nyeste borer (B12, B13, B14 og B15) er etableret med beskyttelse af forerøret, som illustreret ved ovenstående billede. Den aktuelle boring var blevet påkørt, men forerørene havde ikke taget skade (se nedenstående billede).

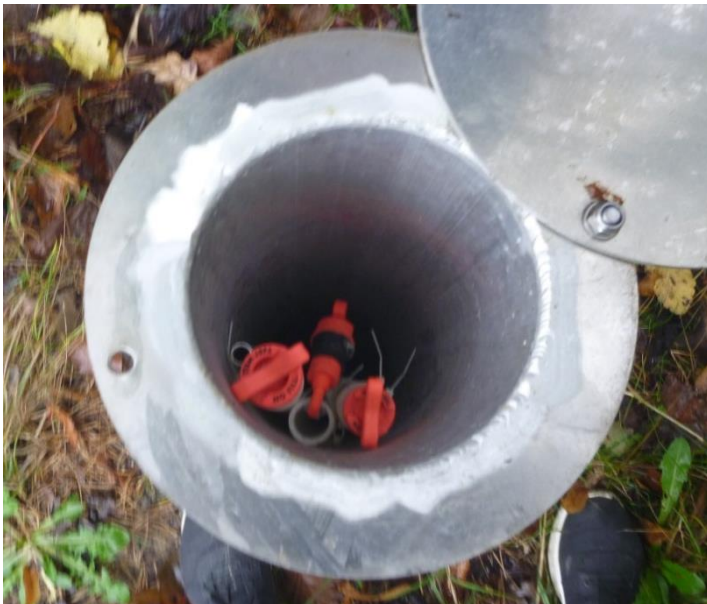
Ovenstående billede viser det indre af boring B15. Som det fremgår af billedet, var der prop til alle forerør i boringen, men det var ikke alle propper, som var sat i forerøret. Boringen manglede DGU.nr og / eller lokalt borings nr. samt afmærkning af pejlepunkt/kotemærke.

Miljøstyrelsen opfordrede kommunen til at boringen bringes i overensstemmelse med boringsbekendtgørelsens § 10 stk. 4. Vedrørende kotemærke henvises i øvrigt til boringsbekendtgørelsens § 12 stk. 3.

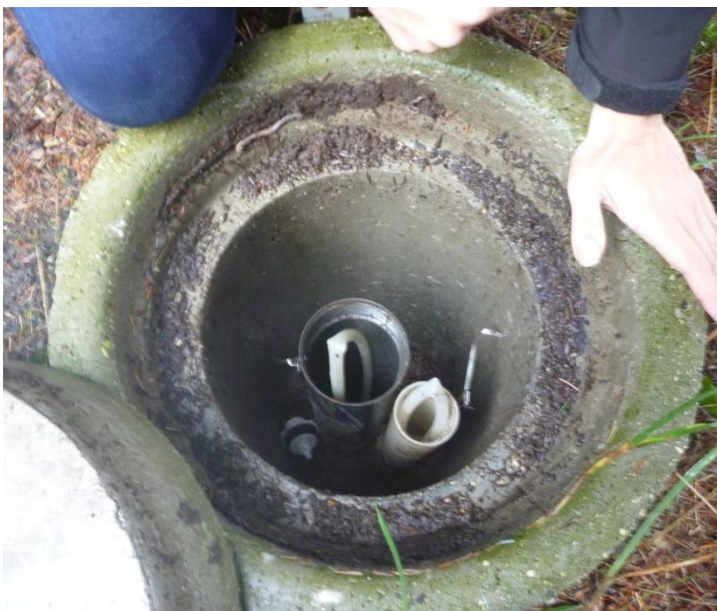
Ovenstående billede viser boring B4, som er lokaliseret tilnærmelsesvis i et års transportafstand for grundvandet fra deponiet og på anden mands grund. Låse og låsestang var fjernet fra boringen, og cementlåget sluttede ikke tæt til. Samtidig lå propperne til forerørene i bunden af brønden. Det sidste skyldes sandsynligvis, at

prøvetageren har proppet prøvetagningslangerne ned i forerørene. Omkring boringen lå labels som stammede fra prøvetagningsflasker.

Miljøstyrelsen opfordrede kommunen til at boringen bringes i overensstemmelse med boringsbekendtgørelsens § 10 stk. 4. Vedrørende kotemærke henvises til boringsbekendtgørelsens § 12 stk. 3.

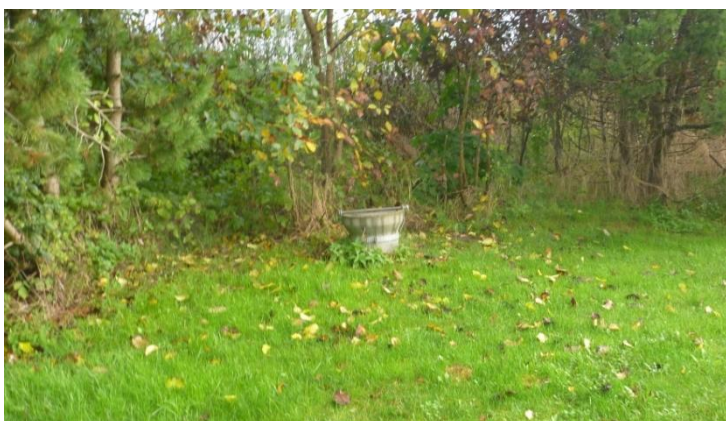
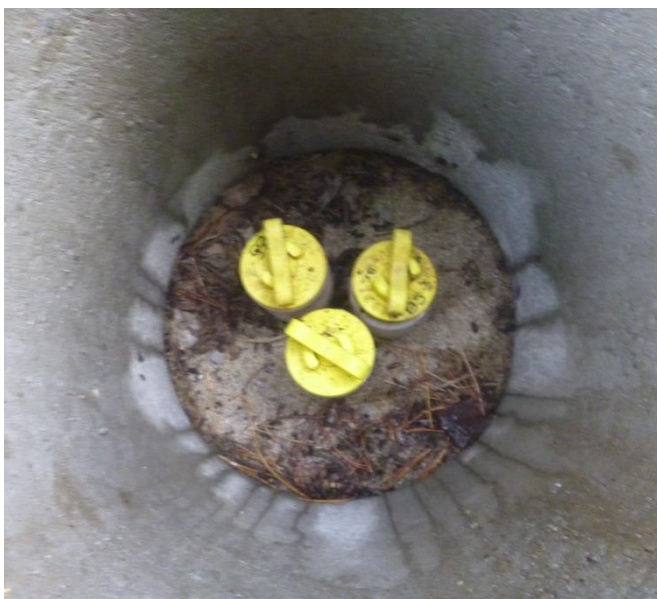
Ovenstående billede viser boring B5, som er en af de lidt ældre borer beliggende syd for deponiet i nedstrøms retning. Kommunens konsulent oplyste ved tilsynet, at boringen er en af de mest forurenede borer ved deponiet med hensyn til pesticider.

Som det fremgår af nedenstående billede er det vanskeligt at skelne de 3 indtag i B5 fra hinanden, hvilket giver risiko for fejltagelser ved prøvetagningen i de 3 magasiner. Miljøstyrelsen opfordrede kommunen til at få sat entydigt navn på de 3 forerør.

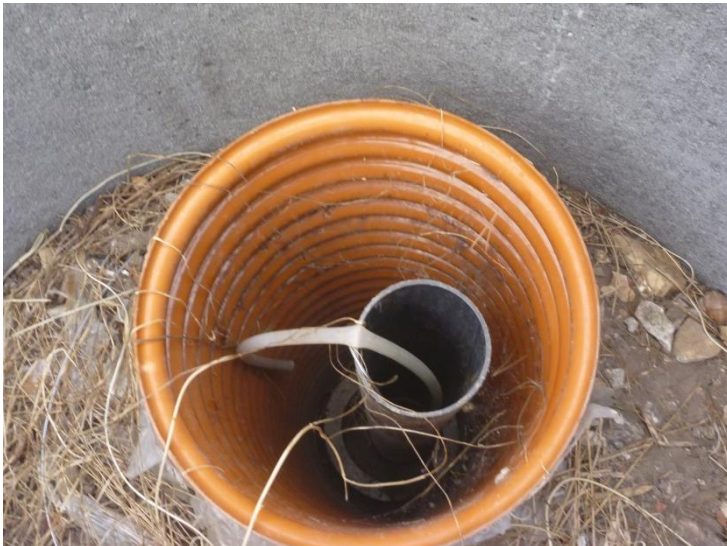
Boring B3, som ses på ovenstående billede, er en af de ældste borer. Der er diver til måling af grundvandsstand i forerøret. Boringen var forsvarligt aflåst, men som det fremgår af nedenstående billede, var der intet mærke i boringen, som med sikkerhed kunne identificere den.

Proppen til forerøret lå i bunden af brønden, da en prøvetagningsslange hindrede proppen i at blive sat i (nedenstående billede). Miljøstyrelsen og kommunen var ved tilsynet enige om, at prøvetagningsslangen meget gerne må genbruges i den enkelte boring.

Kommunen anbragte ved tilsynet prøvetagningsslangen i bunden af cementrøret, og proppen blev sat i forerøret.

Miljøstyrelsen opfordrede kommunen til at boringen bringes i overensstemmelse med boringsbekendtgørelsens § 10 stk. 4. Vedrørende kotemærke henvises til boringsbekendtgørelsens § 12 stk. 3.

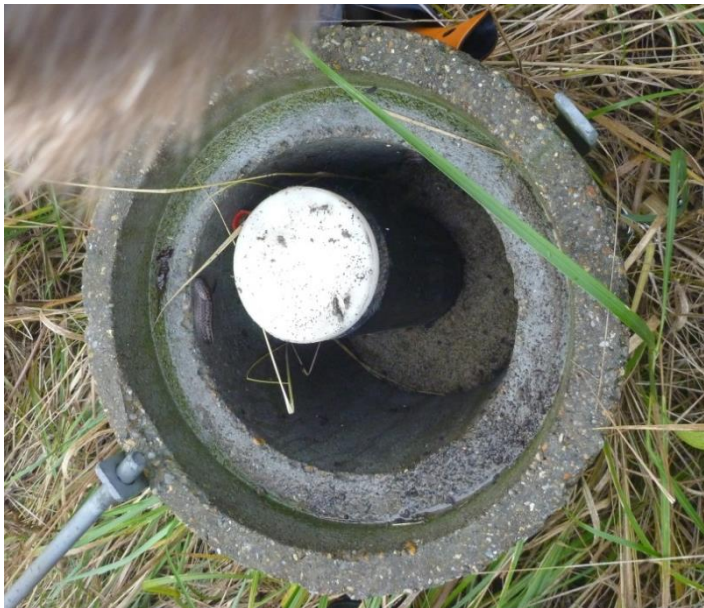
Boring B9, som er vist på ovenstående billede, har været brugt til pumpetest.

Cementlåget over den nærliggende boring B7 var knækket, og boringen kunne således ikke låses af.

Miljøstyrelsen opfordrede kommunen til at boringen bringes i overensstemmelse med boringsbekendtgørelsens § 10 stk. 4. Vedrørende kotemærke henvises til boringsbekendtgørelsens § 12 stk. 3.
