## Rapport for miljøtilsyn 2025 hos Vestbyens Rideklub, Annebergvej 110, 9000 Aalborg

### Overordnede oplysninger

| <b>Tilsynsdato</b> | 25-11-2025 | | |

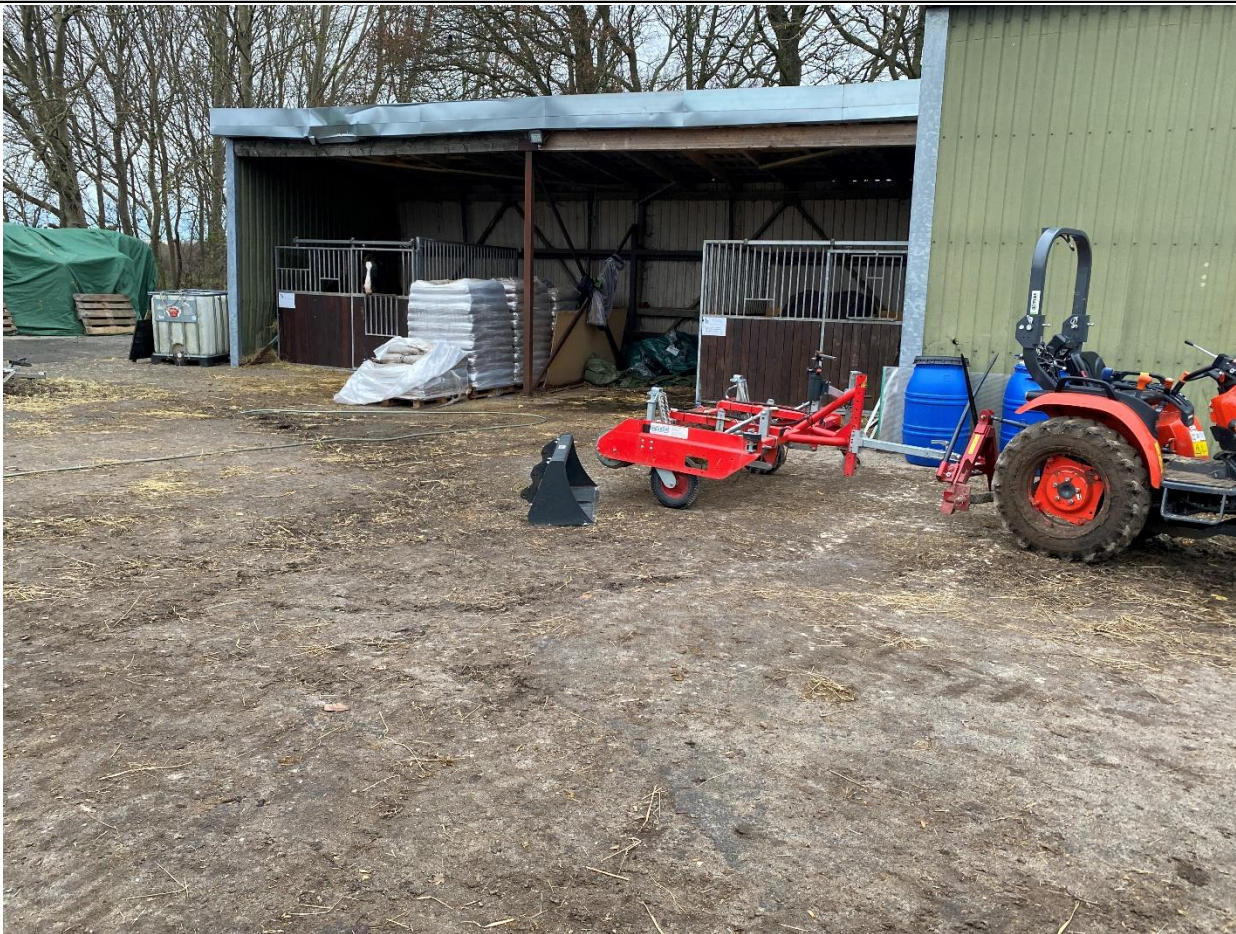
| Kontrolpunkt | Tilsynskommentar |
|---|---|
| Produktionsareal og gulvtyper | <p>Ved et tilsyn i 2023, blev ejendommens produktionsareal opmålt til 150 m2 hestebokse og et læskur på 56 m2. Ejendommen fortsatte dog med den gældende tilladelse til 31 heste.</p> <p>Ved tilsynet i 2025, blev det konstateret at produktionsarealet er udvidet, da der nu er etableret tre hestebokse under halvtaket ved siden af møddingspladsen (hvor der før var kaniner), samt tre hestebokse i BBR-bygning 23, der er registreret som en halmlade. På grund af dette, skal landbruget søge om en miljøtilladelse efter husdyrbrugloven § 16b for at lovliggøre de nye hestebokse.</p> |

Produktionsareal og gulvtyper – Hestebokse i halmlade

| Dato | Type | Status | Kommentar |
|---|---|---|---|
| 25-11-2025 | Indskærpelse | Meddelt | Der skal søges om en miljøtilladelse til at lovliggøre det øgede produktionsareal |

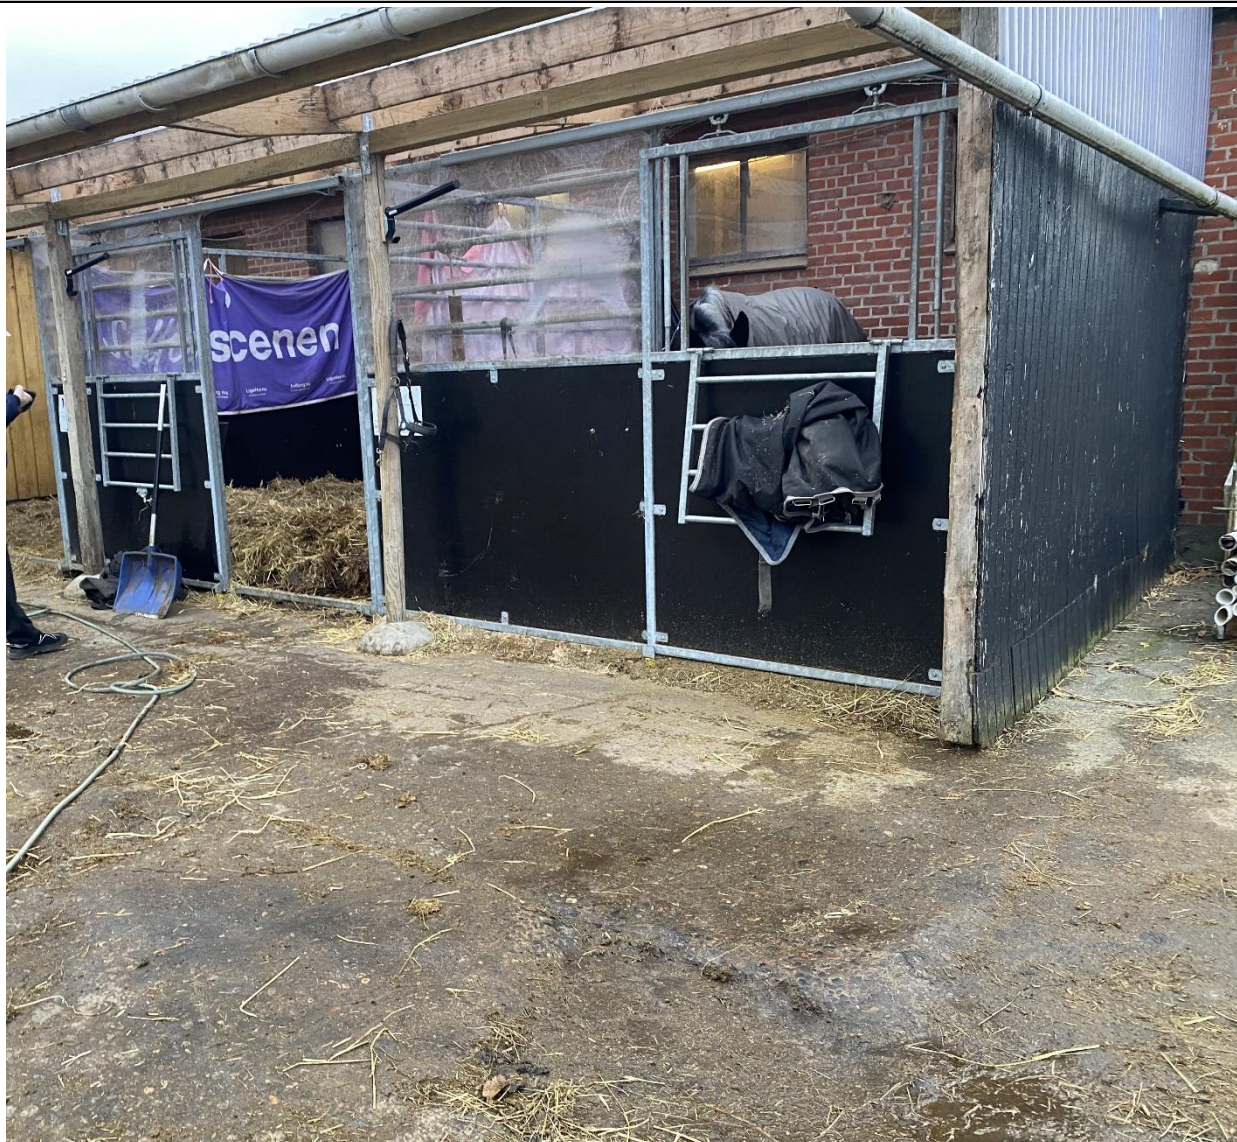
Produktionsareal og gulvtyper – Hestebokse hvor der før var kaniner

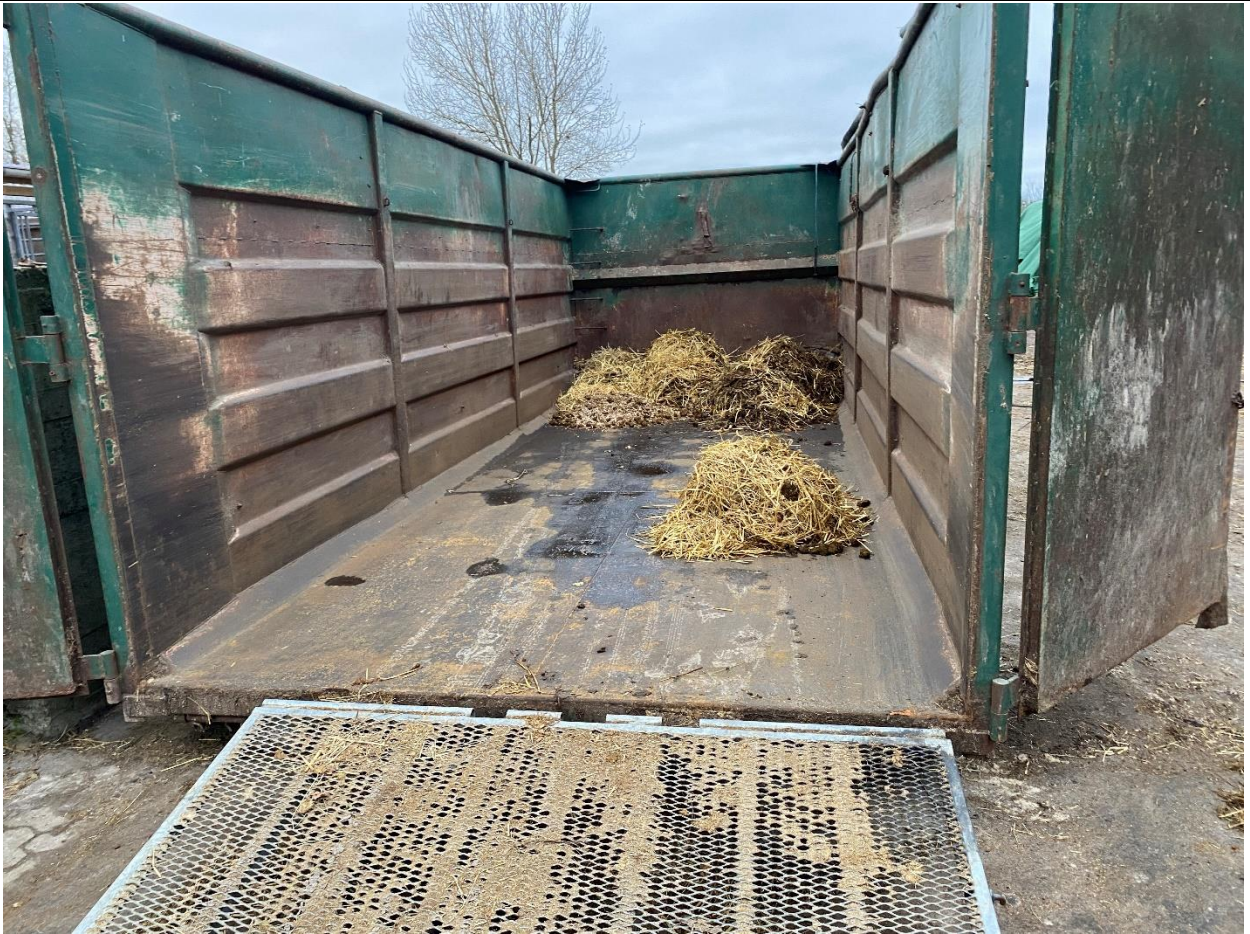
| Kontrolpunkt | Tilsynskommentar |
|---|---|
| Møddingsplads, overdækning | <p>Ved tilsynet var der en lille smule møg i containeren, men containeren var hverken lukket eller overdækket. Der var en person, som var i gang med at muge nogle bokse ud ved tilsynet. Møget blev smidt direkte ud på møddingspladsen, selvom denne ikke må anvendes, da muren ikke er tæt.</p> <p>Efter tilsynet, blev dette drøftet med de ansvarlige for bedriften. Det blev forklaret, at møget smides ud på møddingspladsen ved udmugning, men det køres direkte op i containeren med maskiner bagefter, så det ligger kun på møddingspladsen kortvarigt. Det blev også oplyst at møddingscontaineren overdækkes, så snart møget er lagt op i den. Ved tilsynet kunne det ses at der var en rullepresenning på siden af containeren, så den er nem at overdække. Da udmugning var i gang ved tilsynet, vurderes det at være af underordnet betydning at containeren ikke var overdækket ved tilsynet.</p> |

Møddingsplads, overdækning
