Tilsynsnotat, biocover-anlæg

Tilsynsrapport

Virksomhedens navn	Vejle Genbrugsterminals Deponeringsanlæg
Virksomhedens adresse	Vestre Engvej 70, 7100 Vejle
CVR nummer	29189900
Virksomhedstype	5.4 Deponeringsanlæg >10 t/dag eller kap. >25.000 t
Tidspunkt for tilsynet	5. marts 2020
Baggrunden for tilsynet	Etablering af biocover-anlæg.
Varsling af tilsynet	3. marts 2020
Deltagere fra virksomheden	Marianne Holt
Øvrige deltagere	Ingen (afbud fra René Møller Rosendal, Danish Waste Solutions)
Tilsynet udført af	Niels Jørgen Olsen, MST Virk. Anne Duus Hausmann, MST Virk. Toke Bang- Andreasen, MST CØA Jakob Albertsen, MST CØA
Tilsynet omfattede	Tilsyn med etablering af biocover-anlæg. Opfølgende tilsyn efter modtagelse af "Afrapportering og dokumentation af etableret biocover – Vejle Genbrugsterminal. Deponeringsanlæg", dat. 05.11.2019. Anlægget er etableret under Biocover-tilskudsordningen. Specielt fokus på tekniske detaljer, materialevalg, udførelsen og krav til dokumentation til MST Virk. som tilsynsmyndighed og til MST, CØA som tilskudsgivende part i henhold til Tilsagn om støtte.

Vejle Genbrugsterminal. Deponeringsanlæg

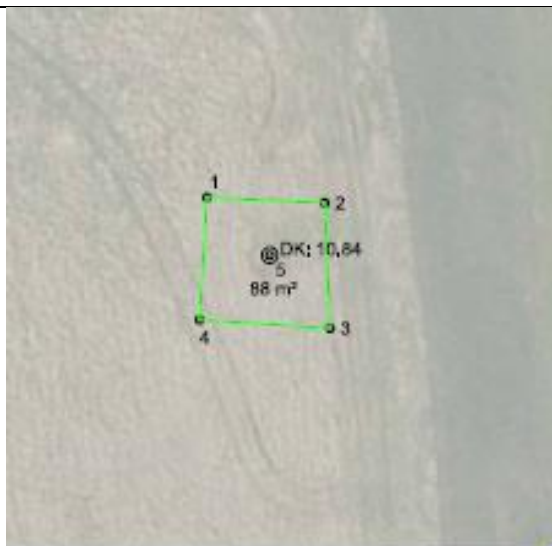
Biocover ved monteringsboring B104

Biocover ved boring B104

Opmåling ved landmåler. Koter refererer til færdigt terræn.

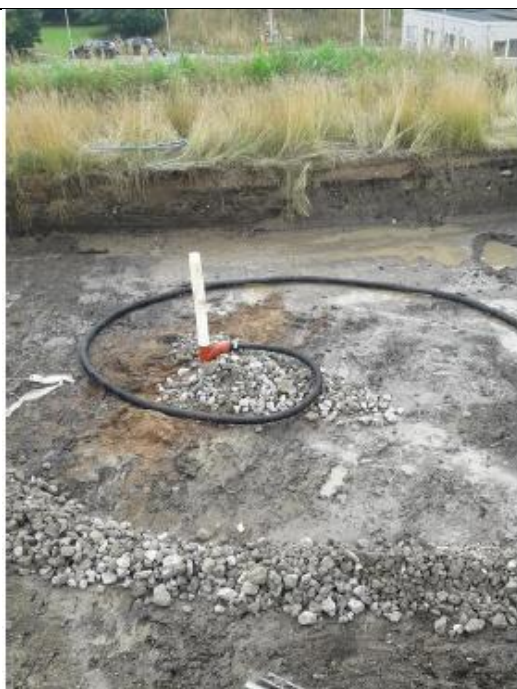
Dræn ved biocover, Boring B104

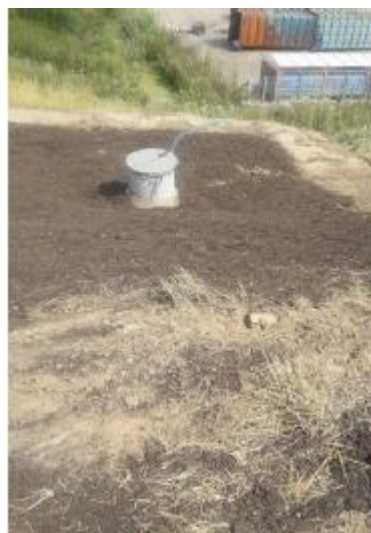
Færdigt biocover ved B104.

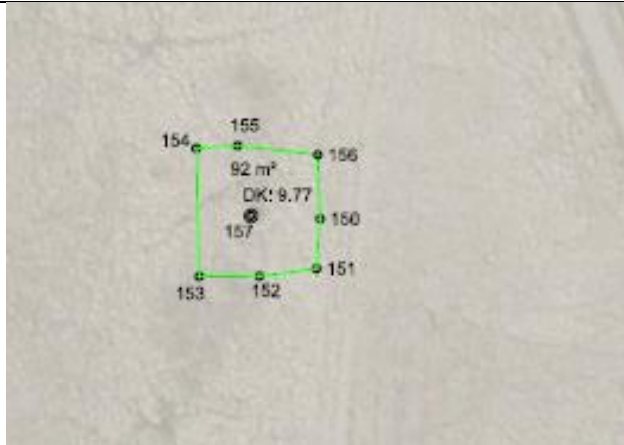
Biocover ved brønd D12

Opmåling ved landmåler. Koter refererer til færdigt terræn.

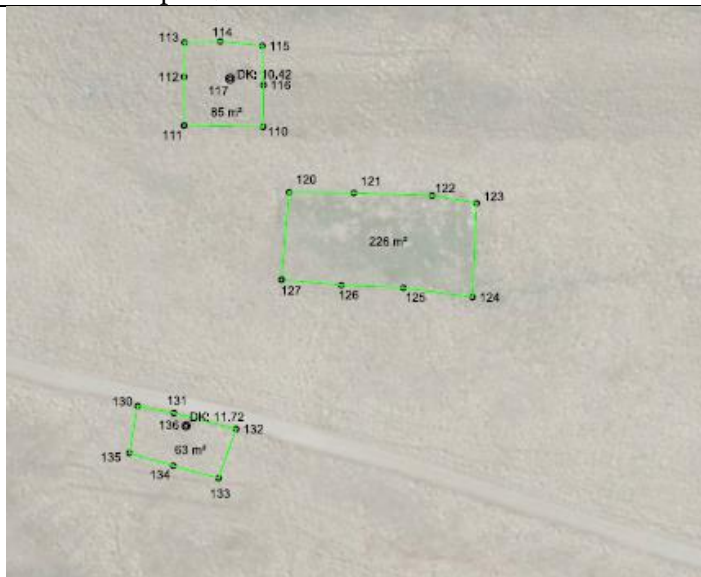
Biocover ved brønd D7 og D7A og gl. biofilter

Biocover ved Brønd D7 og D7A.

Det rektangulære felt er et gammelt biofilter etableret i 2015, hvor komposten nu er udskiftet. Der er ikke udlagt gasfordelingslag. Opmåling ved landmåler. Koter refererer til færdigt terræn.

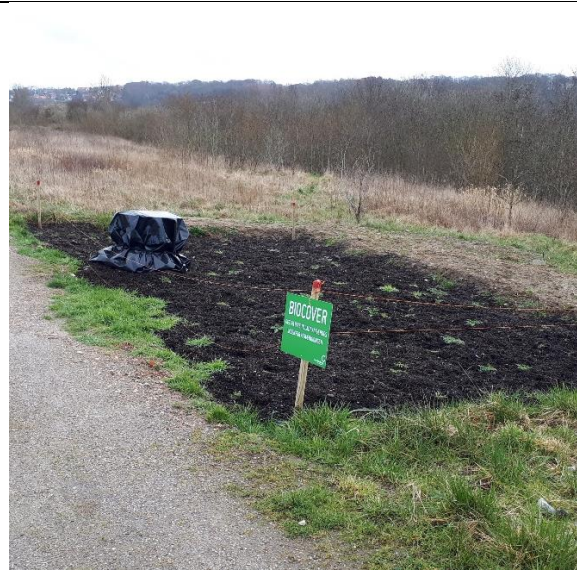
Brønd D7A ved tilsyn 2020-03-05

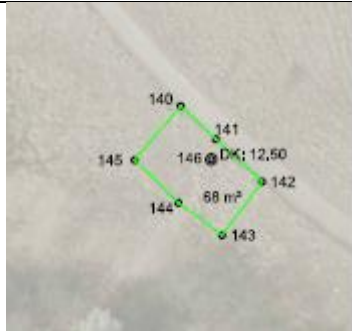
Biocover ved brønd D9

Biocover ved Brønd D9

Opmåling ved landmåler. Koter refererer til færdigt terræn.

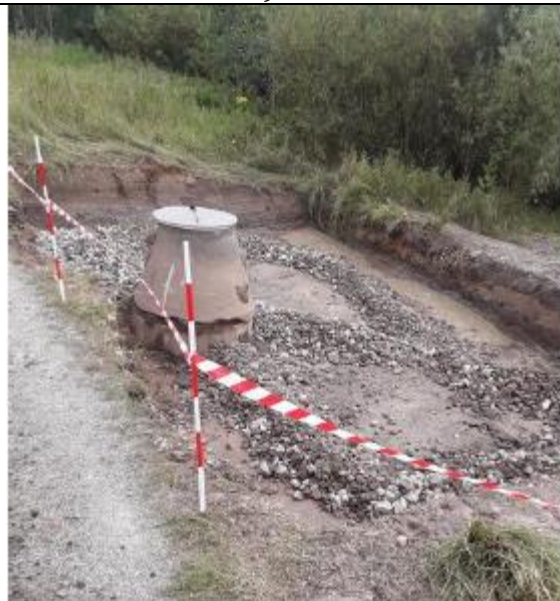
Biocover ved Brønd D9 under etablering. Drænvand fra biocover kan ikke løbe retur til brønd. Der skal være tilstrækkelig nedsvingskapacitet i underlaget til at biocoveret kan holdes drænet.

Biocoverne er udført med en standard størrelse på 10x10 m, og der er udlagt en drænslange fra brønden ud i gasfordelingslaget. Ifølge opmålingerne kan det konstateres, at brøndene ikke alle steder ligger ved dybdepunktet af biocoveret, så nedbør og evt. kondens fra gassen har mulighed for at løbe tilbage i perkolatbrønden. Det vil derfor være tætheden af underlaget for gasfordelingslaget, der afgør, hvorvidt biocoveret kan holdes tilstrækkeligt drænet. På tidspunktet for tilsynet den 5. marts havde der været kraftig nedbør i en længere periode, hvilket antagelig har været hovedårsag til at biocover-anlæggene fremstod vandmættede.

- Det bedes oplyst, hvilke foranstaltninger, der vil blive truffet, for at sikre, at biocover-filtrene til enhver tid er dræned, således at metanoxydationen kan fungere.
- Det bedes desuden oplyst, om det ved inspektion af udgravningerne for biocover alle steder er dokumenteret, at der er truffet affaldslag, der giver mulighed for fri nedsivning.

- Der skal om nødvendigt etableres supplerende drænforanstaltninger ved alle biocover-anlæggene for at sikre en effektiv dræning.

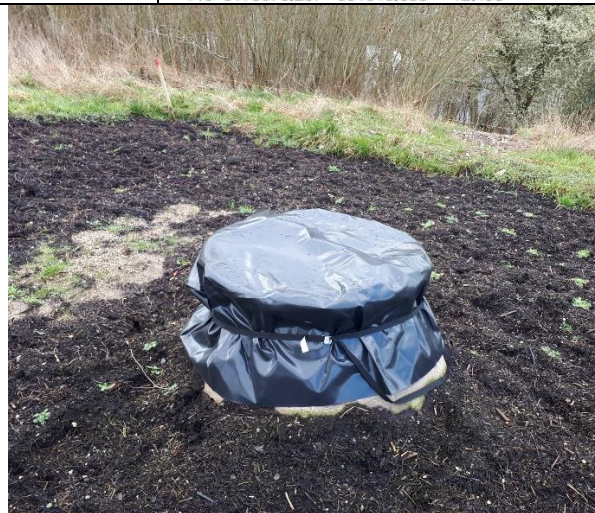
Brønd D9 ved tilsyn 2020-03-05.

Brøndhætte af diffusionstæt membranudg fastholdt med spændebånd giver ikke tilstrækkelig tætning. Desuden skal der være adgang til brønd for grundvandsmonitering.

Der er monteret brøndhætter af diffusionstæt membranmateriale for at hindre gasudslip fra brøndene, men hætterne er fastgjort med spændebånd, der ikke giver en tilstrækkelig tæt lukning af brøndene. Desuden er der ikke truffet foranstaltninger til at tætnede eksisterende betonbrønde.

Det er oplyst ved tilsynet, at alle brønshætter udskiftes. Projekt for nyt design skal fremsendes til MST Virk. for endelig godkendelse.

Det blev ved tilsynet oplyst, at brøndhætterne vil blive udskiftet en ny brøndhætte, der også vil muliggøre den løbende servicering af perkolatbrøndene og monteringsboringen (B104).

- Projekt for nye brøndhætter og evt. øvrige tætningsforanstaltninger skal fremsendes til Miljøstyrelsen til godkendelse inden de etableres.

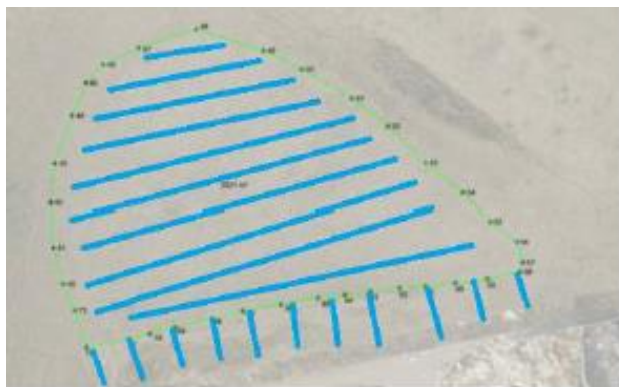
Fig. 2.7 Afrapportering af 5. nov. 2019
Dræn i gasfordelingslag og skræntdræn, Biocover Vest 1

Det fremgår af figur i afrapportering at skræntdræn er ført ind under biocover-vinduet på plateauet, men det stemmer ikke med fig. 2.7 ovenfor.

- Der skal redegøres for det udførte design af dræn i gasfordelingslaget, samt hvordan skræntdræn er ført ind i biocoveret på plateauet.

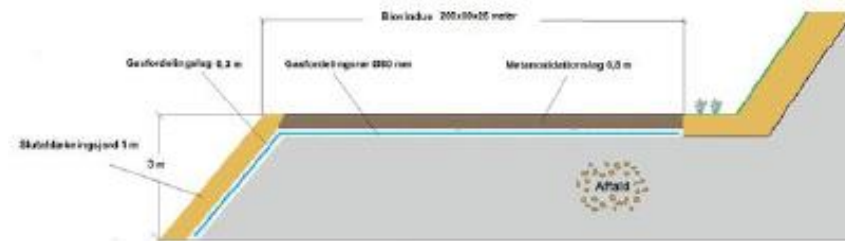
Fig. 2.8 Afrapportering af 5. nov. 2019
Opbygning af biocover og dræn på plateau

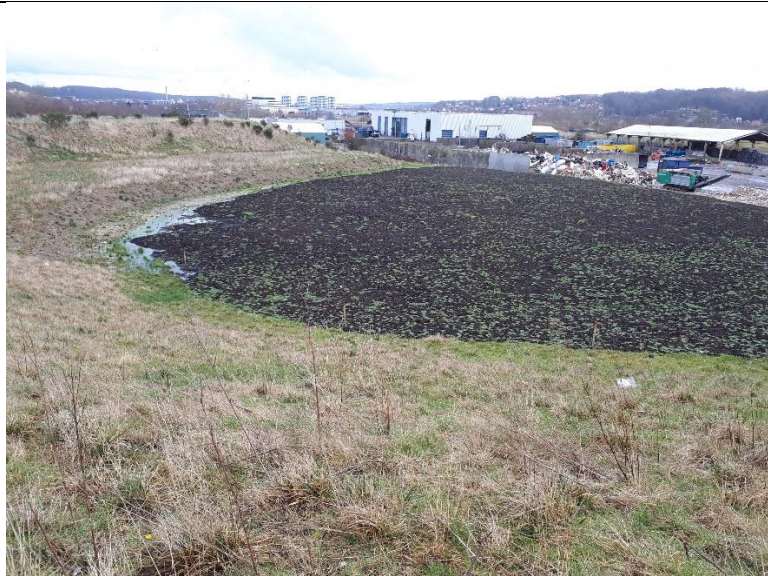
Tilsyn 2020-03-05:
Kompostlag vandmættet efter kraftig nedbør i længere periode.

Bemærkninger ved tilsyn:
Der er tilsyneladende bagfald på biocoveret, jf. terrænmåling ovenfor. Er der sikret dræning af gasfordelingslaget til underliggende affaldslag?

Biocover Vest 1 har tilsyneladende ifølge opmålingen bagfald, således at de laveste koter er langs foden af skråningen mod nord. På trods af, at den aktuelle vandmætning af biocover, Vest 1 evt. kan henføres til aktuelle, usædvanlige nedbørsmængder, vurderes der som minimum at være behov for sikring af en effektiv dræning af biocoveret ved supplerende foranstaltninger i form af lodrette eller vandrette dræn langs nordlig periferi af biocoveret.

- Der skal fremsendes forslag til etablering af dræning af biocoveret, Vest 1, samt foranstaltninger til fremtidig kontrolpejling af vandspejlsniveauerne i biocoveret, så fuld dræningstilstand til enhver tid kan dokumenteres.

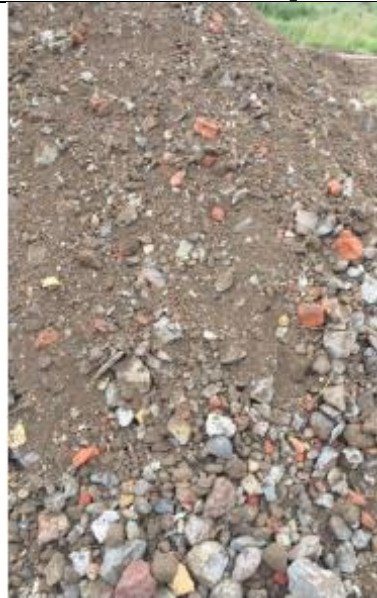
Materialer til gasfordelingslag
Knust byggeaffald ø32-80 mm
Indeholder for meget finstof

Ud fra den fotodokumentation, der er fremlagt i dokumentationsrapporten, vurderes "grusmaterialet" at have et væsentligt indhold af finstof (partikler mindre end 1-5 mm), som vil have en afgørende indflydelse på gasfordelingslagets gastransportevne. Permeabiliteten af gasfordelingslaget skal samlet set være tilstrækkelig, jf. retningslinjer i Miljøprojekt nr. 1817, 2016.

- Miljøstyrelsen virksomheder anmoder om, at der fremsendes en repræsentativ kornkurve for den neddelte beton og tegl (ø 32-80 mm) fra leverandøren, eller alternativt at der udtages en repræsentativ prøve til analyse fra de udlagte gasfordelingslag.
- Effekt af skræntdræn skal verificeres på baggrund af det mulige, manglende singels omkring drænrørene i udførelsen i forhold til det udførte anlæg.

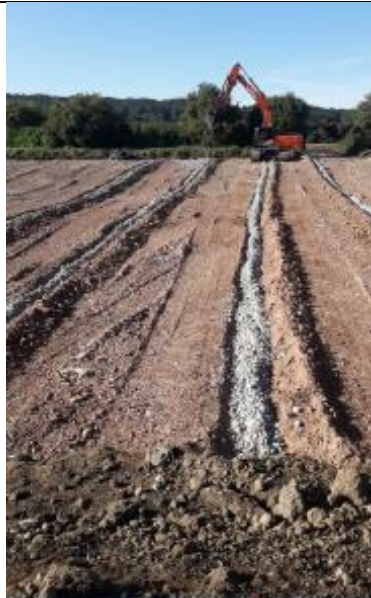
Gasfordelingslag udlagt og render med singels + dræn

I biocover Vest 1 er der ifølge de vedlagte fotos udlagt singelsdræn i gasfordelingslaget. Det er en ændring i forhold til detailprojektet, og det fremgår ikke om der indlagt et drænrør i singelsdrænet.

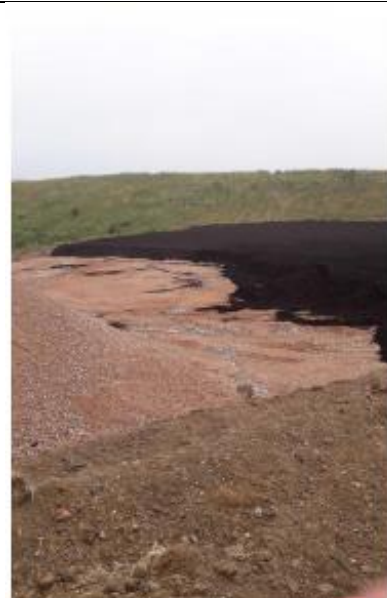
2. gasfordelingslag udlagt og reguleret før kompost udlægges

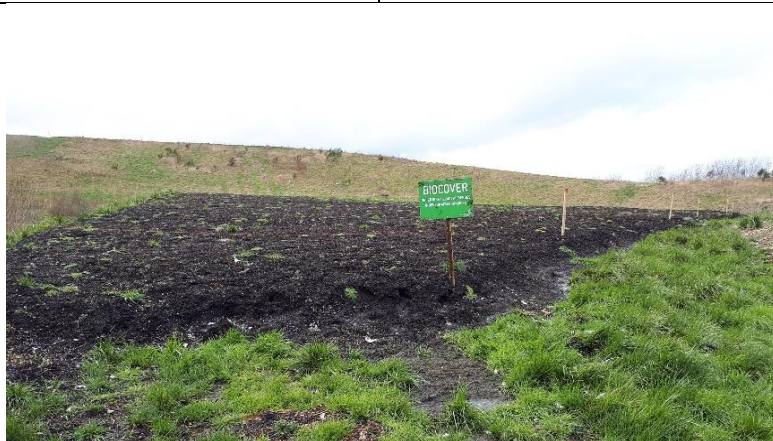
Tilsyn 2020-03-05:
Biocover Vest 1, sydøstlige hjørne

Afmærkning med træpæle og informationskilt om "ikke adgang".

Afmærkninger af biocover-anlæggene med pæle virker noget ustabil og upræcis i forhold til det udførte anlæg. Afmærkningen bør gennemgås og rettes op (jf. vilkår S3 i påbud af 25. juni 2019).

- Der skal fremsendes dokumentation for reableret og stabil afmærkning eller projekt for ny, forbedret indhegning af biocover-anlæggene

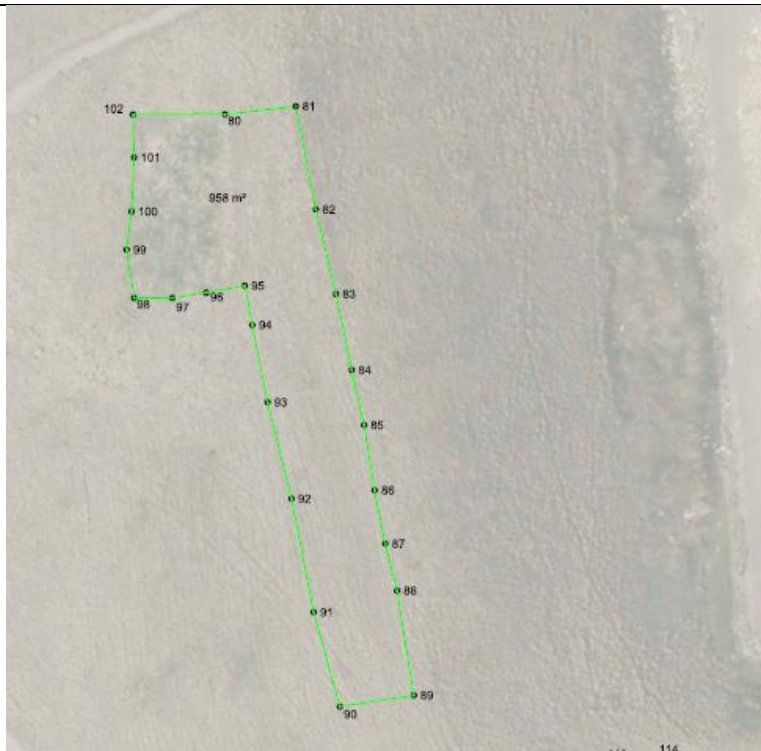
Biocover Vest 2 på plateau. Skræntdræn mod øst mod genbrugsterminal er ikke indmålt.

Biocoveret på plateauet er bygget sammen med biofilter (rektangulært areal øverst til venstre)

Opmålingen viser kun biocoveret med kompost på plateauet. Der er etableret skræntdræn på skråningen mod øst, se nedenfor,

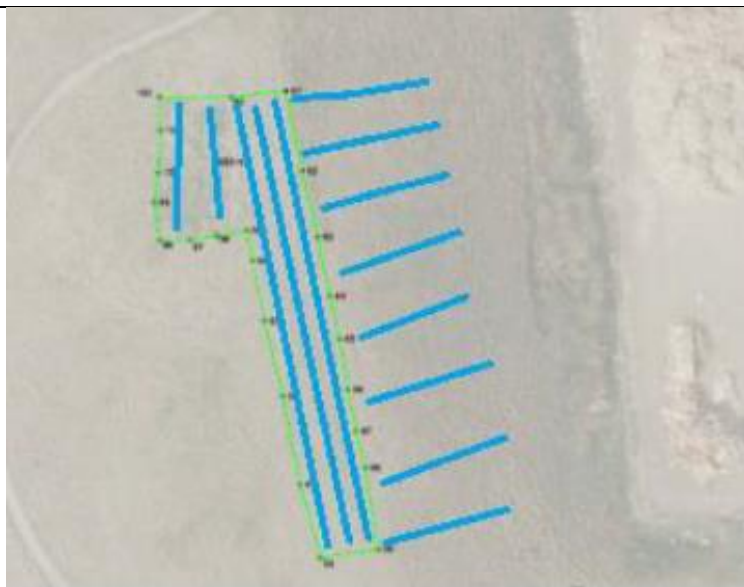
Fig. 2.9 Placering af biocover og dræn, Biocover Vest 2. (fra dokumentationsrapport dat. 5. nov. 2019).
Biocover skulle være gravet ned til kontakt med affaldet. Er det dokumenteret ved inspektion?

Biocoveret er flyttet mod vest i forhold til projekt i miljøansøgningen, jf. Fig. 4.2 vist ovenfor. Det giver mulighed for at etablere en banket mellem skrænt og biocover-filteranlægget, se foto nedenfor.

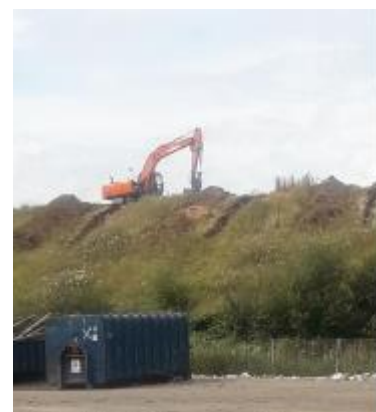
Etablering af skræntdræn

<p>Biocover Vest 2 Retableret skrænt med skræntdræn mod øst mod genbrugsterminal.</p>
 	<p>Banket ved biocover Vest 2. Overgang fra skræntdræn til biocoverareal. Biocover er markeret med pæle pr. 10 m med 2 tråde, men er for spinkelt til at være en effektiv afskærmning. Ved tilsynet oplyste Vejle Affaldsterminal, at de af hensyn til offentlighedens adgang til den nedlukede deponeringsområde vil foranstalte udført en mere stabil og varig afskærmning af biocover-arealerne.</p>

Ifølge dokumentationsrapport pkt. 2.3 er der tilbagefyldt jord over drænrørene uden singels.

- Der skal redegøres for udeladelse af singels omkring skræntdrænene, samt begrundes, hvorfor det er udeladt.
- Er skræntdrænene lagt med større afstand end pr. 5 m, og hvad er i givet fald begrundelsen herfor?
- Effekt af skræntdræn skal verificeres på baggrund af det mulige, manglende singels omkring drænrørene i udførelsen i forhold til det udførte anlæg.
