Tilsynsrapport til offentliggørelse

Tilsynsrapport

Virksomhedens navn	ARDAGH GLASS HOLMEGAARD A/S
Virksomhedens adresse	Glasværksvej 52, 4684 Holme-Olstrup
CVR nummer	18445042
Virksomhedstype	3.3 Fremstilling af glas inkl. glasfibre > 20 tons/dag
Tidspunkt for tilsynet	13. december 2022
Baggrunden for tilsynet	Basistilsyn, anmeldt tilsyn
Varsling af tilsynet	9. november 2022
Deltagere fra virksomheden	Eva Møllekær, Miljøchef Dorthe Saxtoft, Miljøledelse Søren Nielsen, Teknisk chef Kenni Hansen, Ovnchef
Øvrige deltagere	
Tilsynet udført af	Patrik Leth Flyttov Jørgensen Tina Schmidt
Tilsynet omfattede	Gennemgang af området med fokus på oplag, massestrømme og ændringer siden sidste tilsyn. Igangværende ansøgning hos Miljøstyrelsen Fremtidsplaner for virksomheden
Materiale udleveret	Præsentation om miljømål

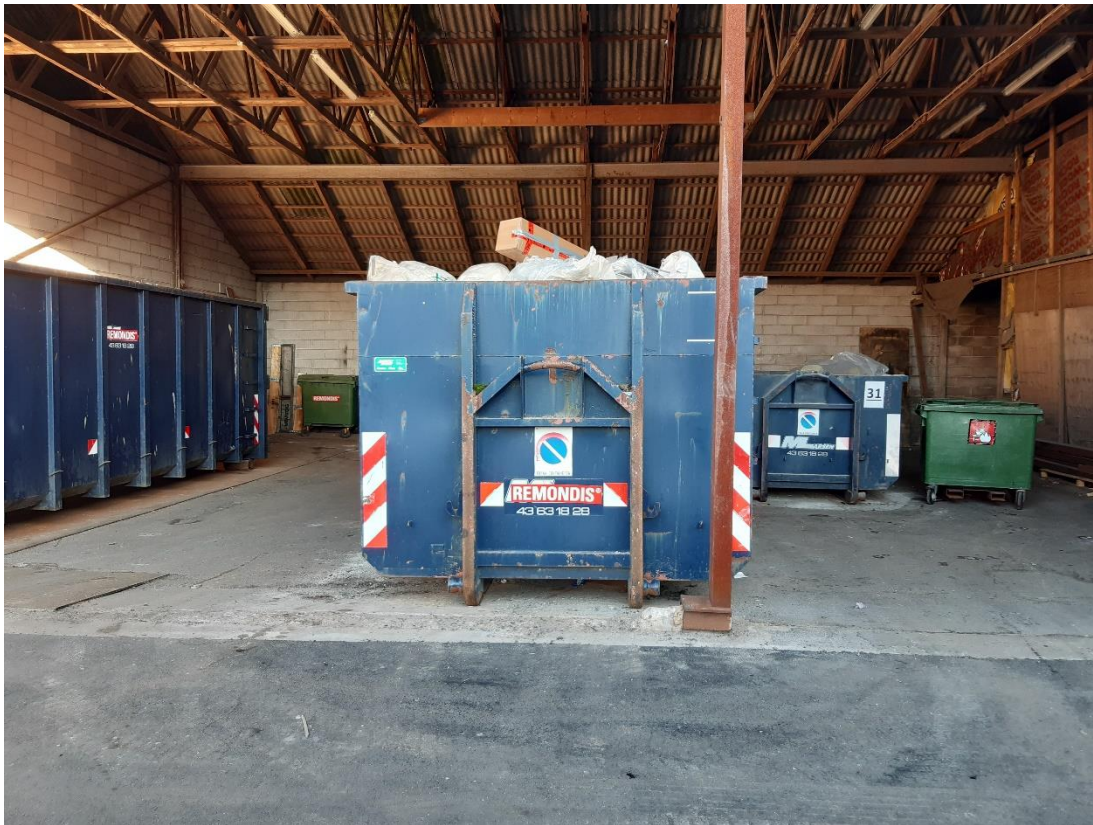
Affald var placeret i containere eller affaldsbeholdere i affaldshal. Miljøstyrelsen kunne dog konstatere, at der ikke var sorteret ved tilsynet. Ardagh forklarede, at de eksterne chauffører byttede rundt på containerne ved af og pålæsning. For at undgå forvirring i fremtiden har Ardagh fået lavet skilte, der skal hænge over hver container, således udefrakommende ikke benyttede forkerte containere. MST fik vist skiltene ved tilsynet og har fået lovning på, at de kommer op og hænge hurtigst muligt.

Billede 2 Hal med containere til affald

1. Miljøstyrelsen opfordrer til, at skiltene ved sorteringshallen bliver hængt op hurtigst muligt.
2. Miljøstyrelsen opfordrer til, at hullet i den faste belægning bliver udbedret hurtigst muligt, og at der i mellemtiden bliver afskærmet så affaldsprodukter og andet ikke kan skylle ned i hullet.

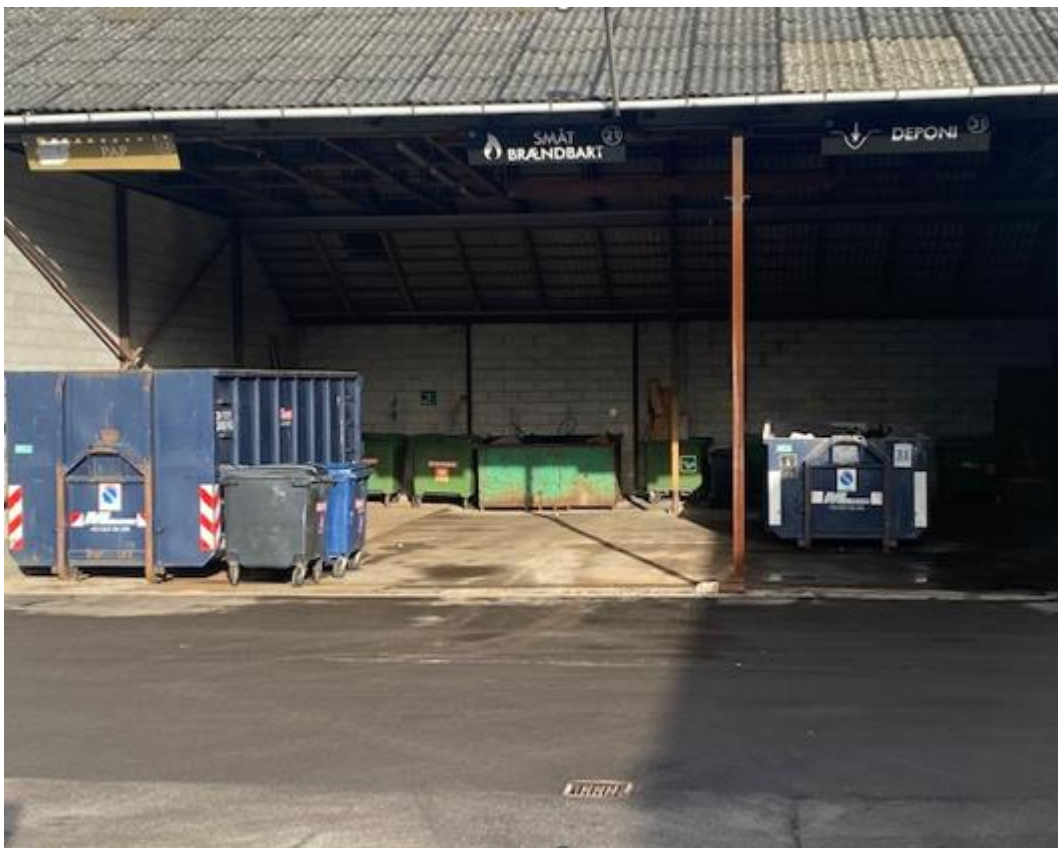
Ardagh er siden tilsynet vendt tilbage, om at skiltene er blevet hængt op.

Billede 3 Billede modtaget pr. mail d. 31. januar 2023

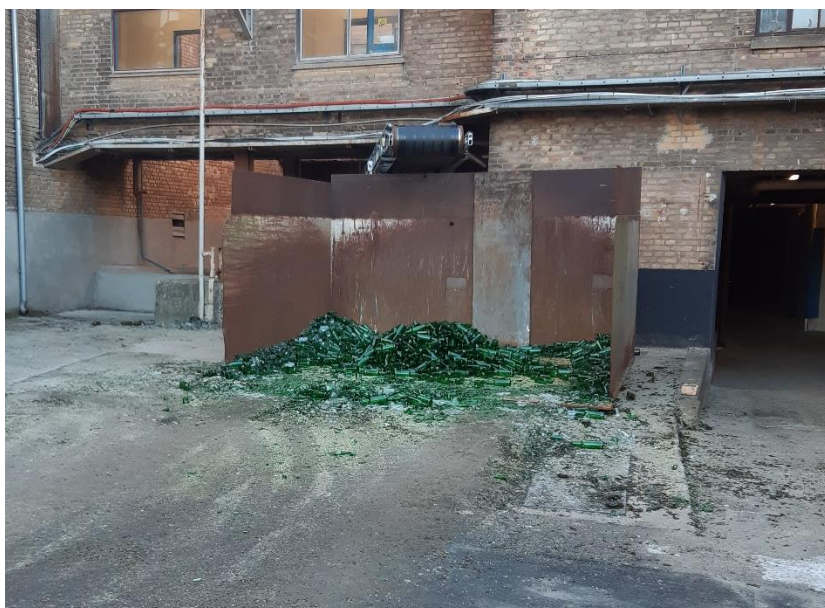
Billede 4 Frasorterede produkter ført ud af produktionshallen.

Færdig produkter med fejl sorteres fra, køres på transportbånd ud af hallen og ender i en bunke på tæt belægning. Denne fraktion af frasorteret produkter er blevet overfladebehandlet med monobutyltin. Oplaget er dog placeret på fast belægning med hældning mod opsamlingsbrønd.

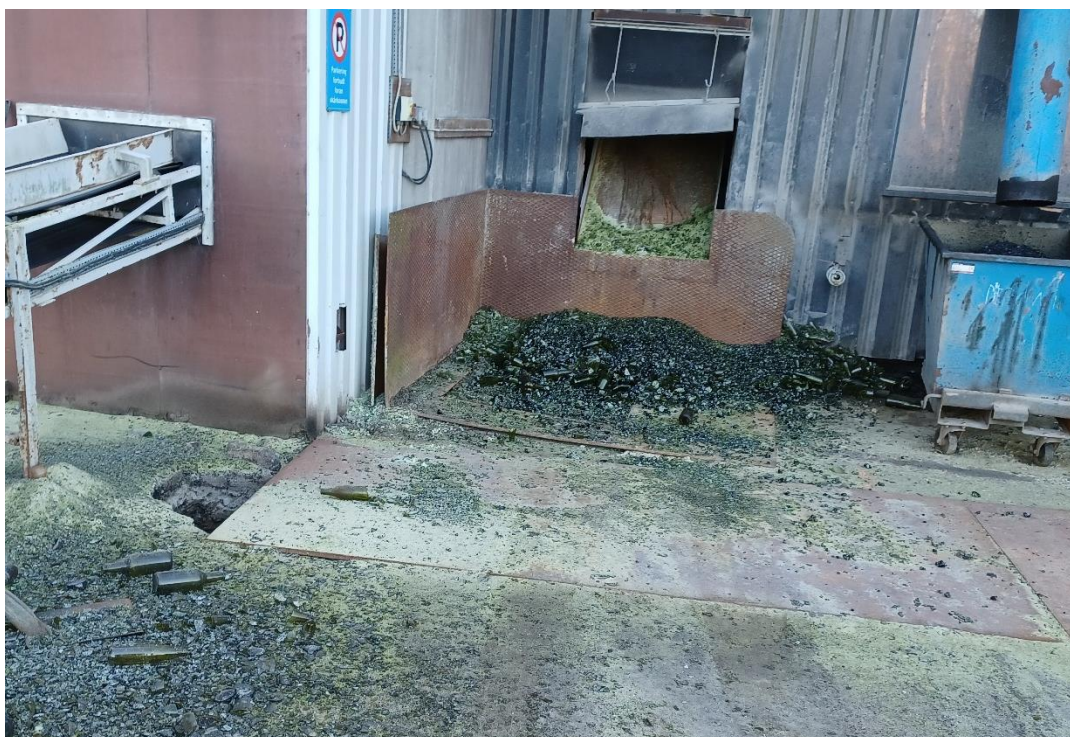
Billede 5 Udgravningen ved pågående brøndreparation ved fraktion af frasorteret færdigprodukt

På tilsynet blev fundet at et stykke af asfalten nord for produktionshallen var blevet fjernet og et hul på en meters dybde var blevet gravet.

For at forhindre spild af olie, kemikalier, flydende affald og råvarer samt spildevand, skal belægningen på Ardaghs udendørs arealer til enhver tid være tætte og uden revner og andre skader, jf. vilkår G1 i revurderingen af 17. december 2013.

Ardagh forklarer at udgravningen af den faste belægning er midlertidig grundet en reparation af en brønd. Miljøstyrelsen ønsker, at reparationen foretages hurtigst muligt, således der kan anlægges ny belægning og vilkår G1 igen overholdes.

Miljøstyrelsen vil samtidig opfordre til bedre afskærmning fra hullet, for at forhindre udvaskning og affaldsprodukter i at løbe ned i det underliggende jord og grundvand.

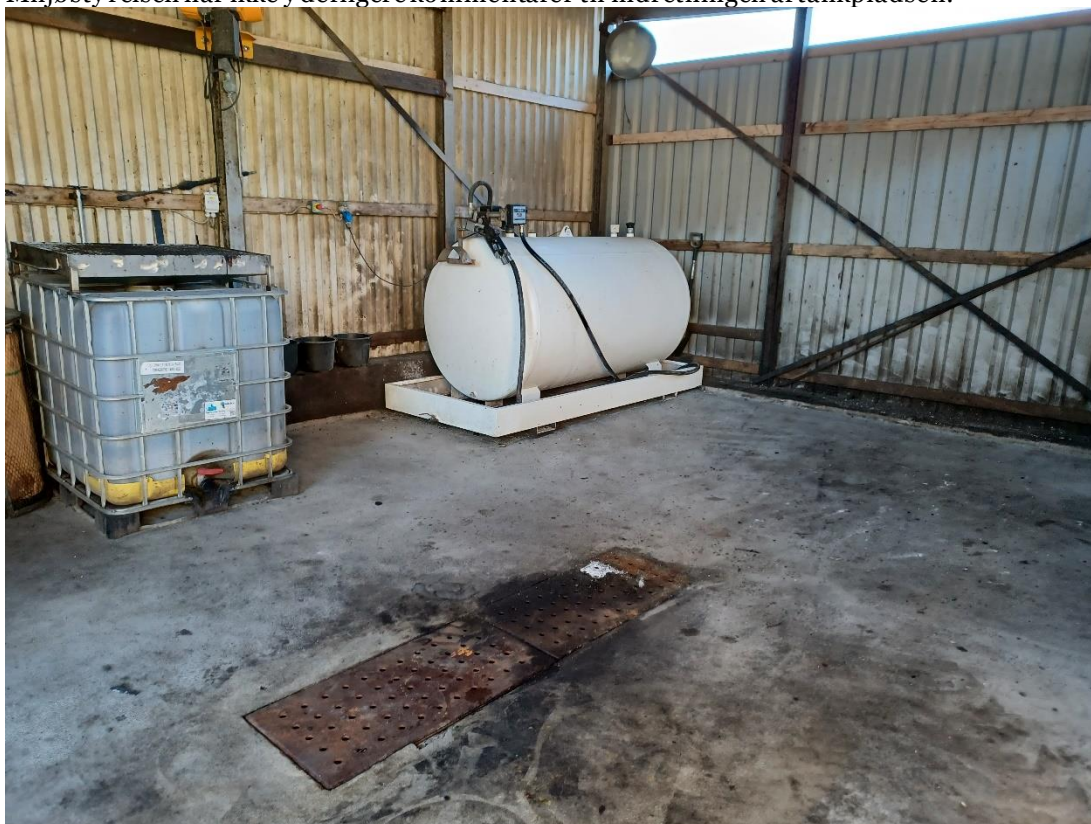
Tankning af interne køretøjer sker under tag på tæt belægning med fald mod rist, der leder til olieudskiller.

Området er ibrugtaget siden Miljøstyrelsens godkendelse 12. juni 2020. Tanken og den faste belægning vurderes at fremstå i en sådan vedligeholdelsesstand, at der ikke foreligger en åbenbar, nærliggende risiko for forurening af jord, grundvand og overfaldevand.

Palletanken med en rist [tv. på Billede 6 Tankplads under tag, på fast belægning med hældning mod afløb til olieudskiller.] bliver benyttet til at tømme oliefiltre fra interne køretøjer.

Billede 6 Tankplads under tag, på fast belægning med hældning mod afløb til olieudskiller.
