Tilsynsrapport til offentliggørelse

Tilsynsrapport

Virksomhedens navn	Lystrupvejens Losseplads
Virksomhedens adresse	Lystrupvej 22, 3550 Slangerup
CVR nummer	29189129
Virksomhedstype	5.4 Deponeringsanlæg >10 t/dag eller kap. >25.000 t
Tidspunkt for tilsynet	23.10.2017
Baggrunden for tilsynet	Basistilsyn
Varsling af tilsynet	Den 21. september 2017
Deltagere fra virksomheden	Tom Henrik Johansen
Øvrige deltagere	Ellen Prip Bonnesen fra DMR
Tilsynet udført af	Lone Grunnet og Susanne Andreasen
Tilsynet omfattede	<ol style="list-style-type: none">1. Generelt tilsyn med deponiet, dets slutfærdighed samt dets tekniske installationer. Herunder udfører Miljøstyrelsen en tilsynskampagne med særligt fokus på grundvandsboringer.2. Drøftelse af kommunens hidtidige resultater af undersøgelser i forbindelse med optimering af afværgen for forurening i grundvand nedstrøms deponiet, og herunder status for og forventet videre forløb af for den igangsatte afværge.
Materiale udleveret	Intet

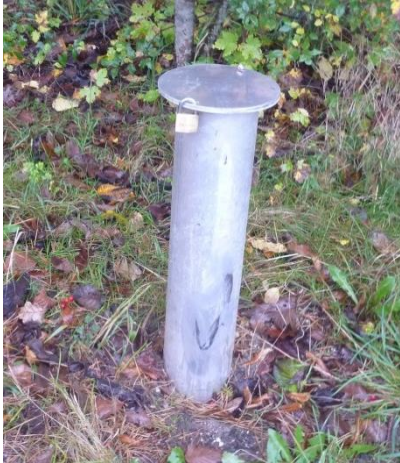
Boring B15 er et eksempel på en af de nyeste grundvandsmoniteringsboringer, som kommunen har fået etableret ved deponiet langs Lystrupvejen, dvs. langs deponiets nordøstlige kant. Disse nye borer er etableret med det formål at lokalisere, hvor kilden (eller kilderne) til den observerede pesticid flux fra deponiet er. Alle de nyeste borer (B12, B13, B14 og B15) er etableret med beskyttelse af forerøret, som illustreret ved ovenstående billede. Den aktuelle boring var blevet påkørt, men forerørene havde ikke taget skade (se nedenstående billede).

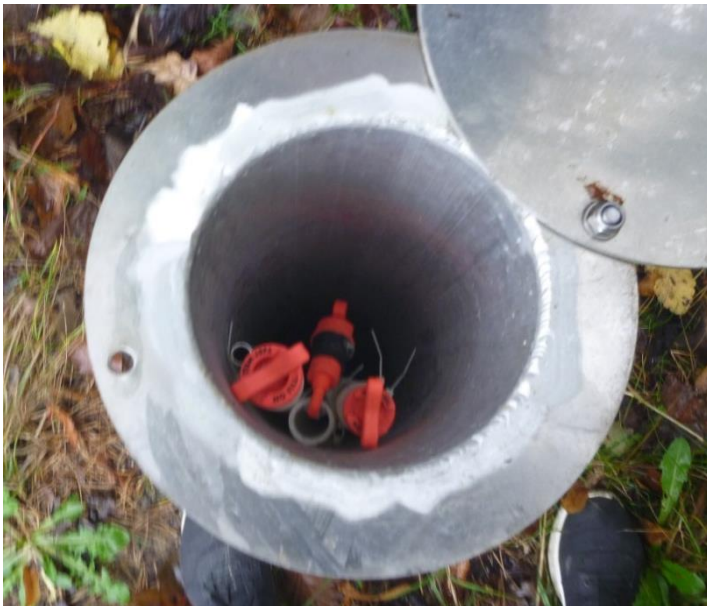
Ovenstående billede viser det indre af boring B15. Som det fremgår af billedet, var der prop til alle forerør i boringen, men det var ikke alle propper, som var sat i forerøret. Boringen manglede DGU.nr og / eller lokalt borings nr. samt afmærkning af pejlepunkt/kotemærke.

Miljøstyrelsen opfordrede kommunen til at boringen bringes i overensstemmelse med boringsbekendtgørelsens § 10 stk. 4. Vedrørende kotemærke henvises i øvrigt til boringsbekendtgørelsens § 12 stk. 3.

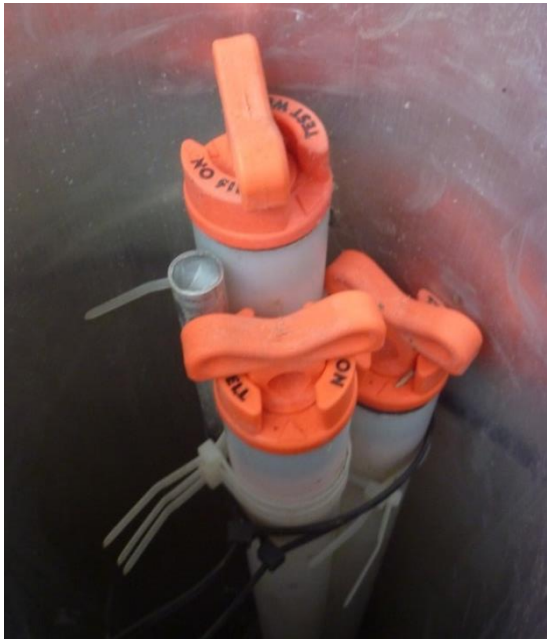
Ovenstående billede er fra monitoringsboring B14 som ligeledes er en helt ny boring etableret ved Lystrupvej. Af billedet fremgår, at henholdsvis 1, 2 og 3 strips er sat på forerørene. Formålet hermed er at kunne skelne hvilket indtag, som når ned i de 3 underliggende grundvandsmagasiner.

Boring B14 manglede DGU. nr. og kotemærke. Vedrørende kotemærke henvises til boringsbekendtgørelsens § 12 stk. 3.

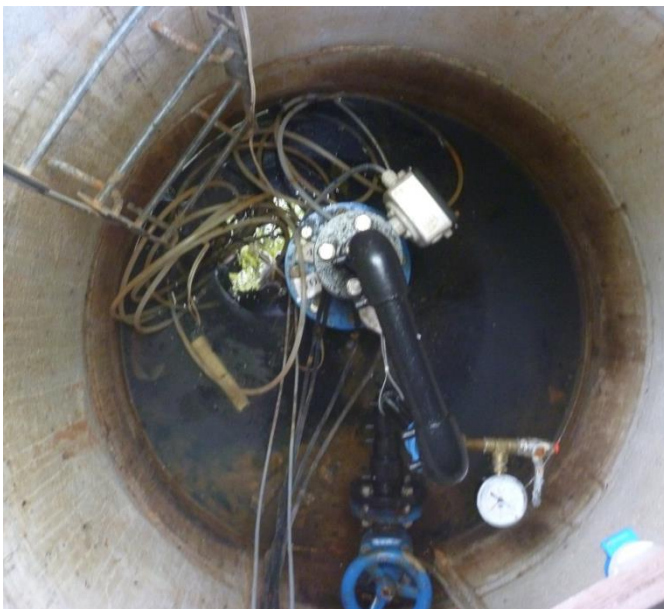
Ovenstående billede viser det indre af brønden omkring den gamle men stadig aktive afværgeboring SKIX. Der kører for tiden afværge i denne boring, men kommunen er ved at undersøge, om afværge skal fortsætte i SKIX.

Der prøvetages fra boringen via den hane, som ses i billedets nederste højre hjørne. Ved tilsynet blev observeret, at der stod en del vand i bunden af cement brønden, og i bunden af brønden lå gamle prøvetagningsslanget og en pumpe, som i tidens løb er blevet tabt af prøvetager.

Miljøstyrelsen opfordrede kommunen til at afmærke boringen med DGU nr. eller lokal nr.

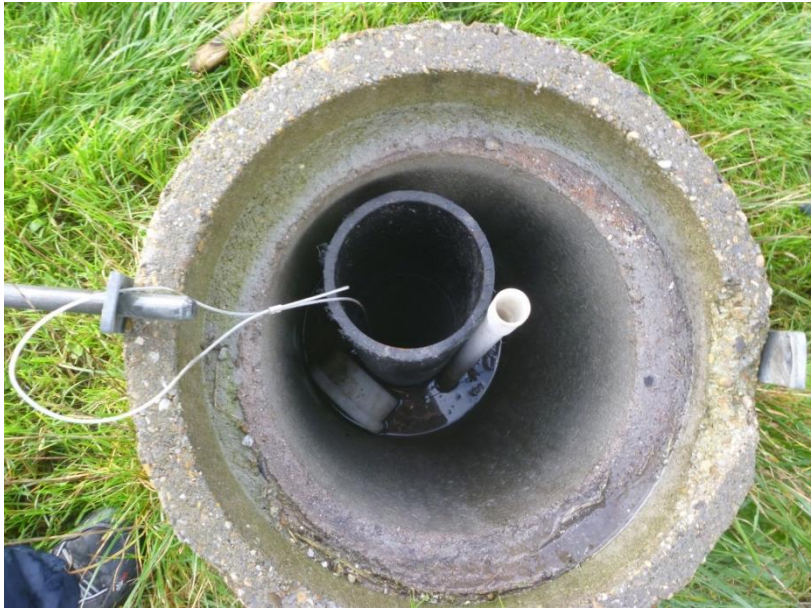
Ovenstående billede viser boring B8, som ifølge kommunens konsulent er etableret med det formål eventuelt at kunne benyttes til afværgeboring. Det blev ved tilsynet oplyst, at tidligere fund af BTEX'er i grundvand fra lige netop denne boring muligvis kan skyldes, at der benyttes benzin til optænding på spejdernes nærliggende bålplads? Proppen var ikke sat i forerøret, hvilket skyldes, at der sad en diver, som logger grundvandspejl, i boringen. Miljøstyrelsen opfordrede ved tilsynet kommunen til at sætte en prop med mulighed for tilhæftning af diverens snor i forerøret.

Miljøstyrelsen opfordrede kommunen til at boringen bringes i overensstemmelse med boringsbekendtgørelsens § 10 stk. 4. Vedrørende kotemærke henvises til boringsbekendtgørelsens § 12 stk. 3.

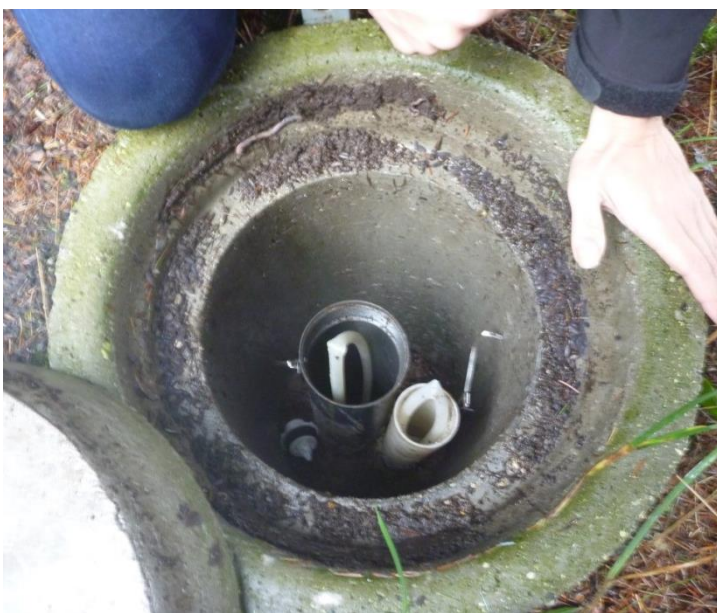
Ovenstående billede viser boring B4, som er lokaliseret tilnærmelsesvis i et års transportafstand for grundvandet fra deponiet og på anden mands grund. Låse og låsestang var fjernet fra boringen, og cementlåget sluttede ikke tæt til. Samtidig lå propperne til forerørene i bunden af brønden. Det sidste skyldes sandsynligvis, at

prøvetageren har proppet prøvetagningslangerne ned i forerørene. Omkring boringen lå labels som stammede fra prøvetagningsflasker.

Miljøstyrelsen opfordrede kommunen til at boringen bringes i overensstemmelse med boringsbekendtgørelsens § 10 stk. 4. Vedrørende kotemærke henvises til boringsbekendtgørelsens § 12 stk. 3.

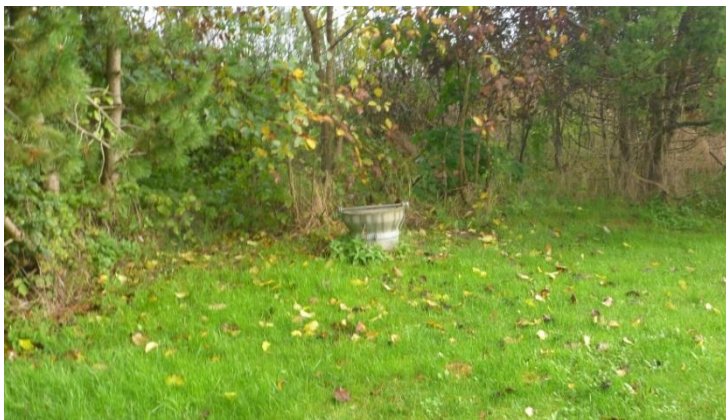
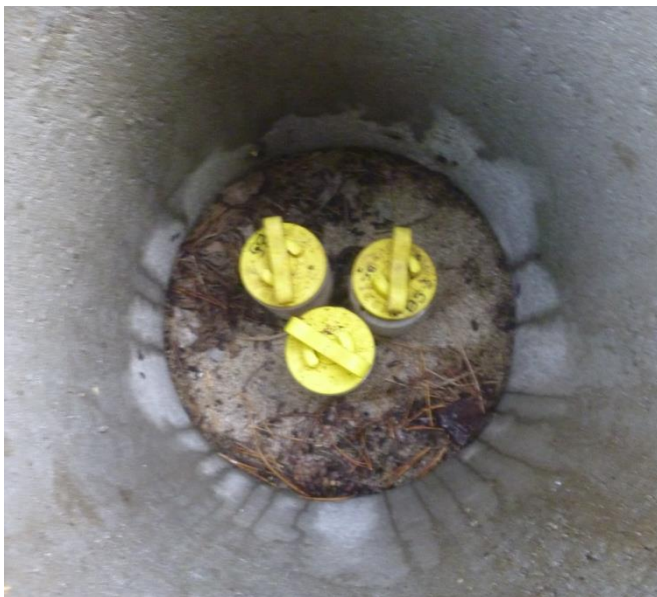
Ovenstående billede viser boring B5, som er en af de lidt ældre borer beliggende syd for deponiet i nedstrøms retning. Kommunens konsulent oplyste ved tilsynet, at boringen er en af de mest forurenedede borer ved deponiet med hensyn til pesticider.

Som det fremgår af nedenstående billede er det vanskeligt at skelne de 3 indtag i B5 fra hinanden, hvilket giver risiko for fejltagelser ved prøvetagningen i de 3 magasiner. Miljøstyrelsen opfordrede kommunen til at få sat entydigt navn på de 3 forerør.

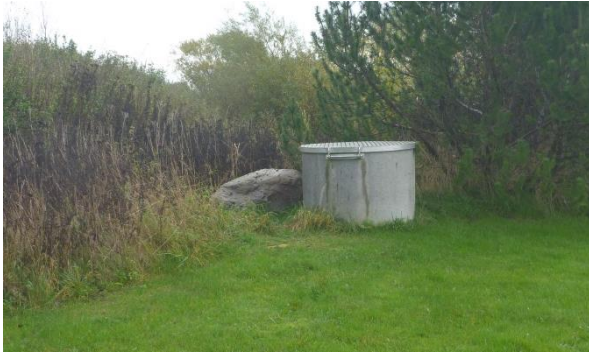
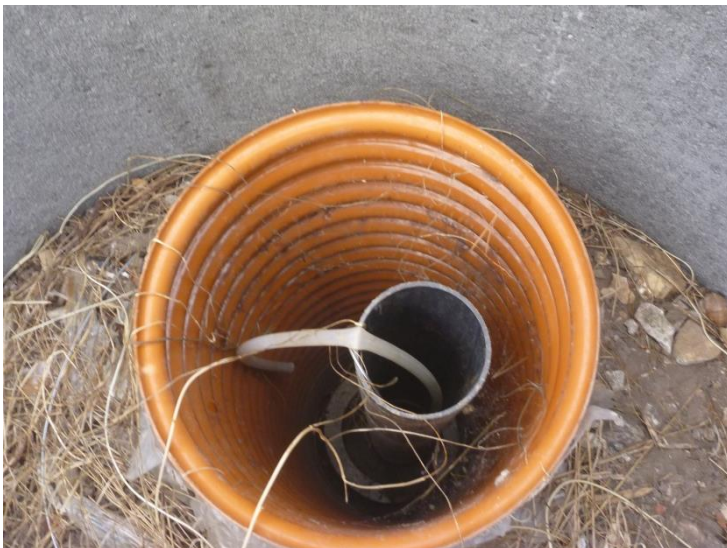
Boring B3, som ses på ovenstående billede, er en af de ældste borer. Der er diver til måling af grundvandsstand i forerøret. Boringen var forsvarligt aflåst, men som det fremgår af nedenstående billede, var der intet mærke i boringen, som med sikkerhed kunne identificere den.

Proppen til forerøret lå i bunden af brønden, da en prøvetagningsslange hindrede proppen i at blive sat i (nedenstående billede). Miljøstyrelsen og kommunen var ved tilsynet enige om, at prøvetagningsslangen meget gerne må genbruges i den enkelte boring.

Kommunen anbragte ved tilsynet prøvetagningsslangen i bunden af cementrøret, og proppen blev sat i forerøret.

Miljøstyrelsen opfordrede kommunen til at boringen bringes i overensstemmelse med boringsbekendtgørelsens § 10 stk. 4. Vedrørende kotemærke henvises til boringsbekendtgørelsens § 12 stk. 3.

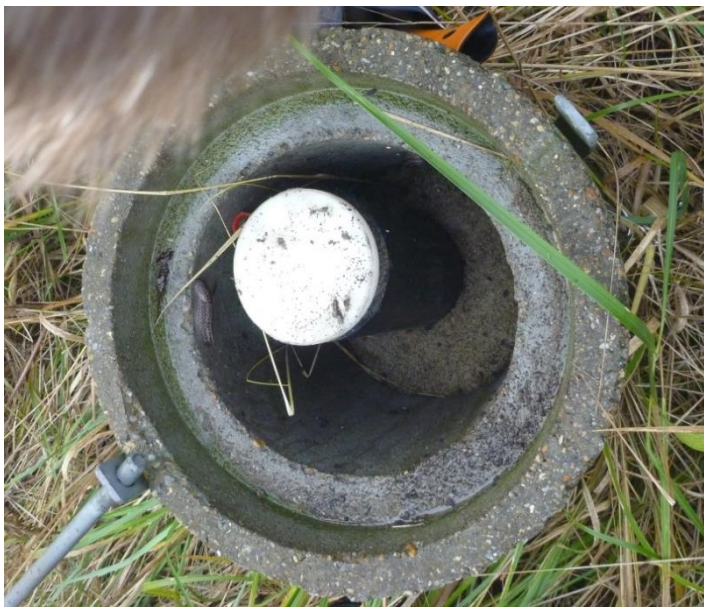
Boring B9, som er vist på ovenstående billede, har været brugt til pumpetest.

Cementlåget over den nærliggende boring B7 var knækket, og boringen kunne således ikke låses af.

Miljøstyrelsen opfordrede kommunen til at boringen bringes i overensstemmelse med boringsbekendtgørelsens § 10 stk. 4. Vedrørende kotemærke henvises til boringsbekendtgørelsens § 12 stk. 3.

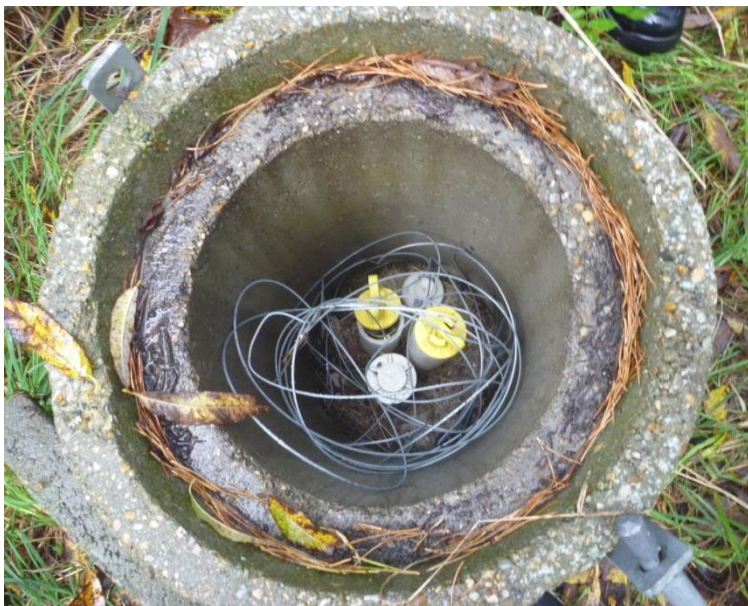
I boring B6 var atter installeret diver, således at forerøret igen ikke var lukket med prop. Boringen manglede DGU nr. eller lokal nr. samt kotemærke.

Miljøstyrelsen opfordrede kommunen til at boringen bringes i overensstemmelse med boringsbekendtgørelsens § 10 stk. 4. Vedrørende kotemærke henvises til boringsbekendtgørelsens § 12 stk. 3.

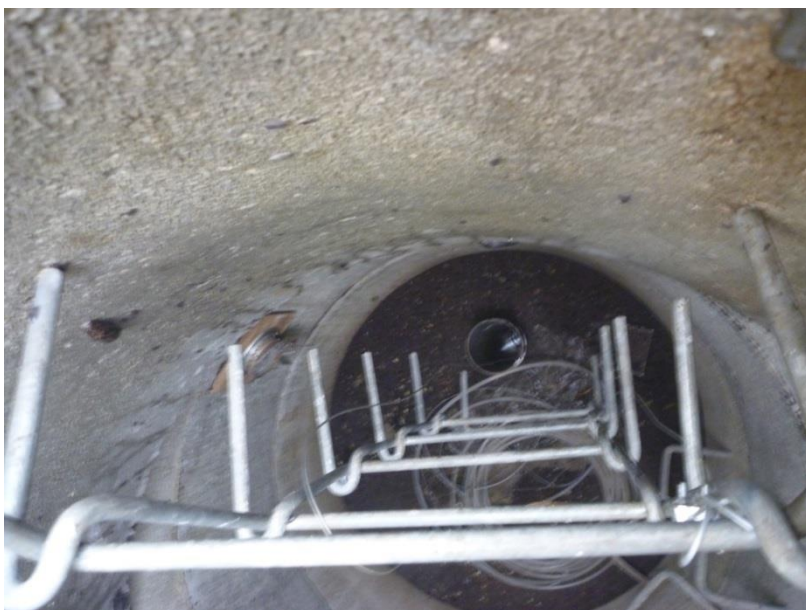
Boring SKII er en af de ældste borer ved deponiet. Boringen var ikke mærket. På billedet ses en trappestige ned til bunden af brønden og i bunden af brønden ses forerøret med grundvandsspejlet. Der ligger et prøvetagningsrør i bunden af brønden.

Miljøstyrelsen opfordrede kommunen til at boringen bringes i overensstemmelse med boringsbekendtgørelsens § 10 stk. 4. Vedrørende kotemærke henvises til boringsbekendtgørelsens § 12 stk. 3.
