## Tilsynsrapport til offentliggørelse

Virksomheder  
J.nr. 2019 - 3110  
Ref. marba/lomba  
Dato: 22. juni 2023  
Rev. 28. juli 2023

| Virksomhedens navn | Revas affaldscenter |
| Virksomhedstype | 5.4 Deponeringsanlæg >10 t/dag eller kap. >25.000 t |

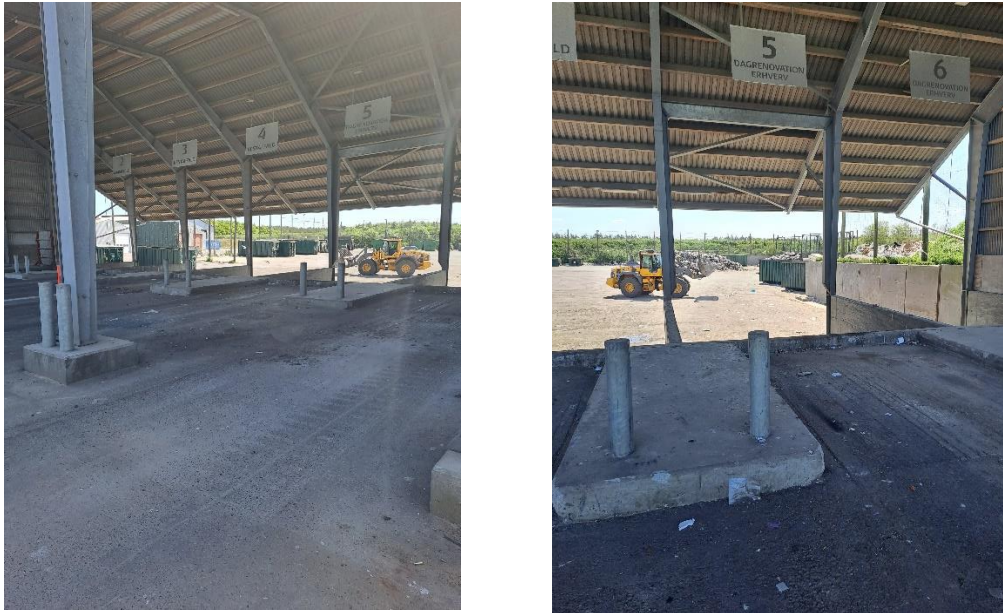
Anlægget fremstod ved tilsynet ryddelig. Der var mange fugle(måger) i luften, men ingen tegn på uhygiejniske forhold.

Figur 1 Omlastestation for dagrenovation. Ved tilsynet fremstod anlægget ryddeligt.

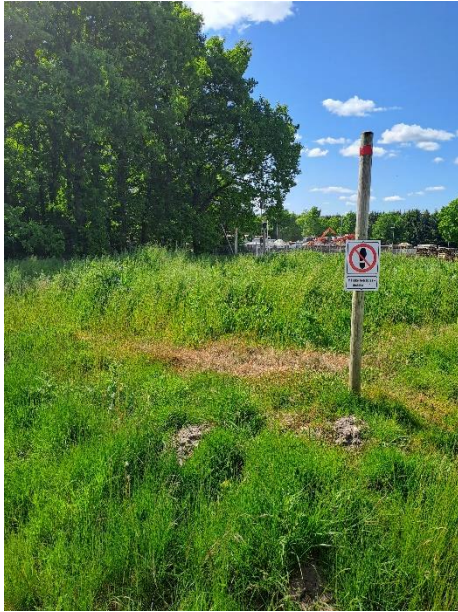
Der er udført den 1. fanemåling af gasemission på biocoveranlæggene i maj måned. Resultatet viser en reduktion i methanemissionen fra anlægget ift. før biocovercoveret blev etableret, hvorfor det konkluderes, at biocoveret har en positiv effekt på reduktion af methanemissionen fra anlægget. Den 2. fanemåling kan tidligst udføres 3 måneder efter den første måling, og Revas forventer, at dette kan ske i sensommeren/først på efteråret 2023. Ved tilsynet ses afsvedet græs på biocoveranlægget nærmest vejeboden, hvilken kan tyde på, at der sker emission af methangas op igennem biocoveret i området med afsveden gas. Arealet med afsveden græs er i den modsatte ende af hvor gassen føres ind i biocoveret.

*Figur 2 Ved tilsynet fremstår et mindre område af biocoveret ved vejeboden med afsvedet græs.*

Efterfølgende har Revas efter accept fra Miljøstyrelsen foretaget klipning af vegetation på biocover med en robotklipper, som har haft en god effekt (herved undgås at biocover betrædes). Miljøstyrelsen har endvidere oplyst, at bevoksning skal fjerne, inden der efterfyldes med kompost, jf. mail af 16. juni 2023.

1. Revas blev bedt om løbende at indsamle flyveaffald.
2. At der skal ske efterfyldning med kompost på biocover.

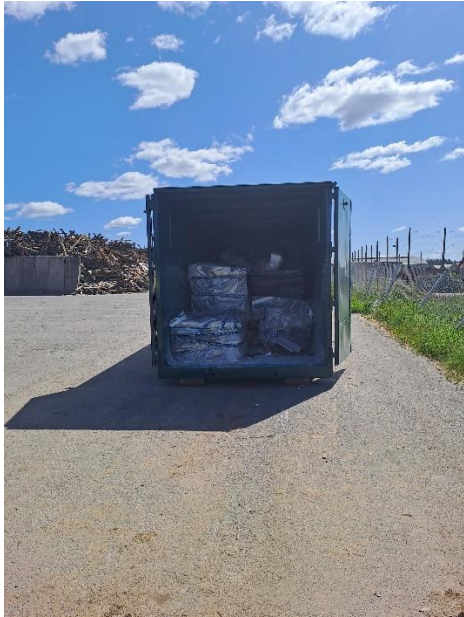
På den faste belægning var der oplag af træaffald og containere med asbestaffald. Asbestaffald modtages udelukkende i lukket emballage enten i big bags eller plastbetrukne stabler på paller. Der er således ikke risiko for udslip af asbestfibre.

Figur 3 På fast belægning er oplag af ikke neddelte træaffald, og container til asbestaffald

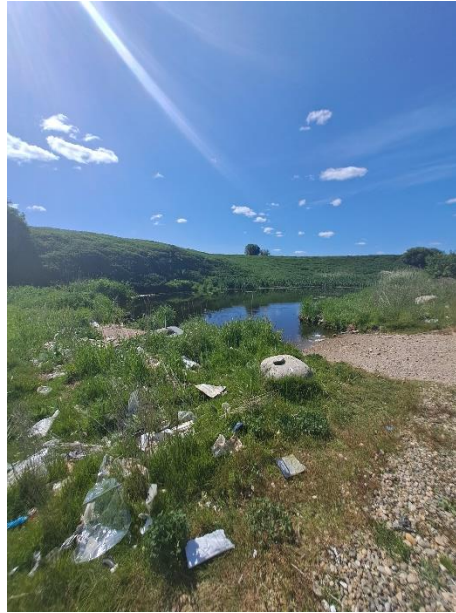
På anlægget ses flere steder flyveaffald. Revas blev opfordret til løbende at indsamle flyveaffald, således der ikke er risiko for, at affald spredes udenfor Revas arealer.

Figur 4 På anlægget ses flere steder flyveaffald.

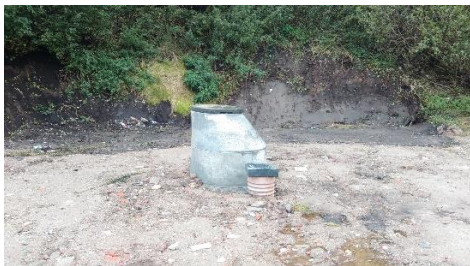
Ved tilsynet blev 2 perkolatbrønde tilset, som er beliggende på deponiets sydvestligste areal. Revas oplyser, at den ene brønd har sat sig, således brøndringe nu står forskudt, og der er risiko for sammenstyrtning. I den anden brønd er sket nedfald af affald.

Figur 5 Perkolatbrønd mod syd, der blev kontrolleret ved tilsynet.

Revas vil for at sikre en stabil fremtidig drift af perkolatsystemet foretage en renovering af brøndene, og foretage strømpeføring af rør fra brønde mod spildevandssystem. Revas har tidligere strømpeført øvrige rørføringer nedstrøms. Revas forventer, at arbejdet bliver udført forår 2024.

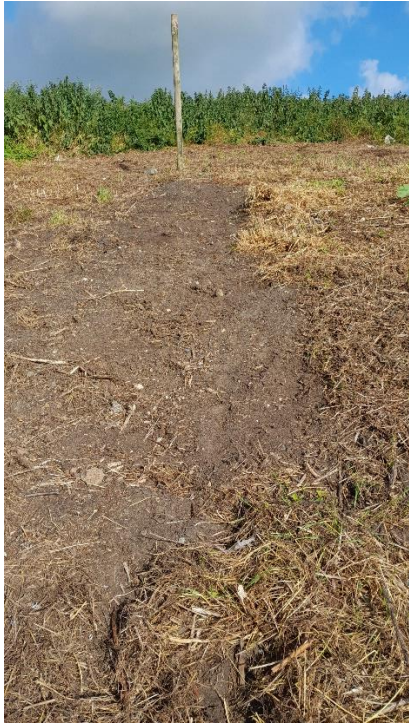
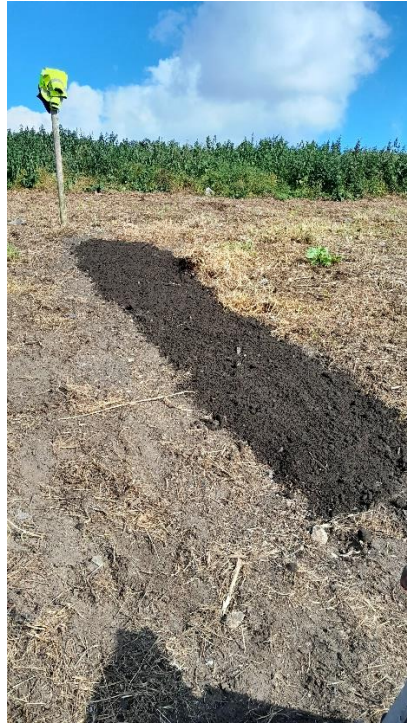
*Figur 7 På billede til venstre ses, at bevoksning er fjernet på biocover V6, og til højre ses, at der er sket efterfyldning med kompost.*

*”Bevoksningen, som var ”brændt af” på biocovers, er fjernet, og områderne er efterfyldt med kompost den 30. juni 2023.”*

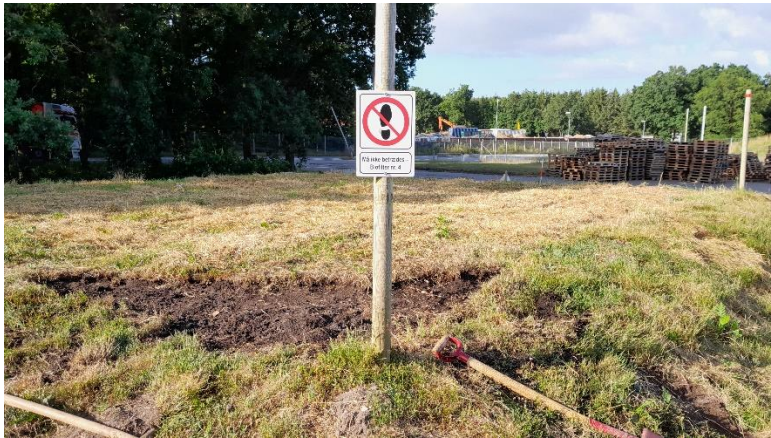
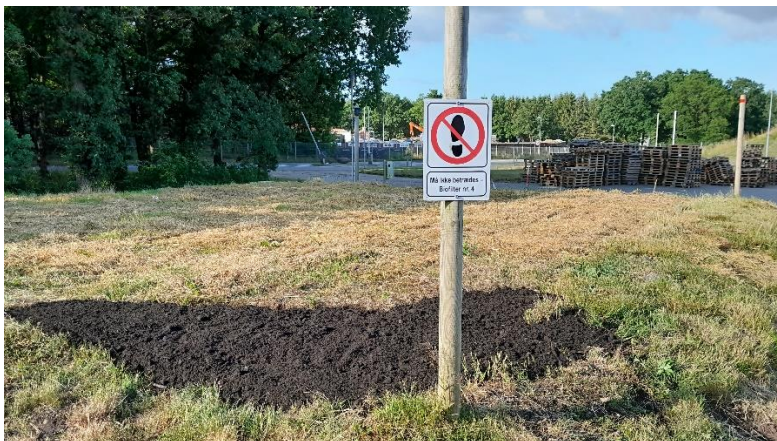
*Figur 8 På billede øverst ses, at bevoksning er fjernet på biocover F4, og nederst ses, at der er sket efterfyldning med kompost.*
