## Tilsynsrapport til offentliggørelse

### Tilsynsrapport

| Virksomhedens navn | Seest losseplads |
| Tidspunkt for tilsynet | 5. marts 2026 10:00-12:00 |

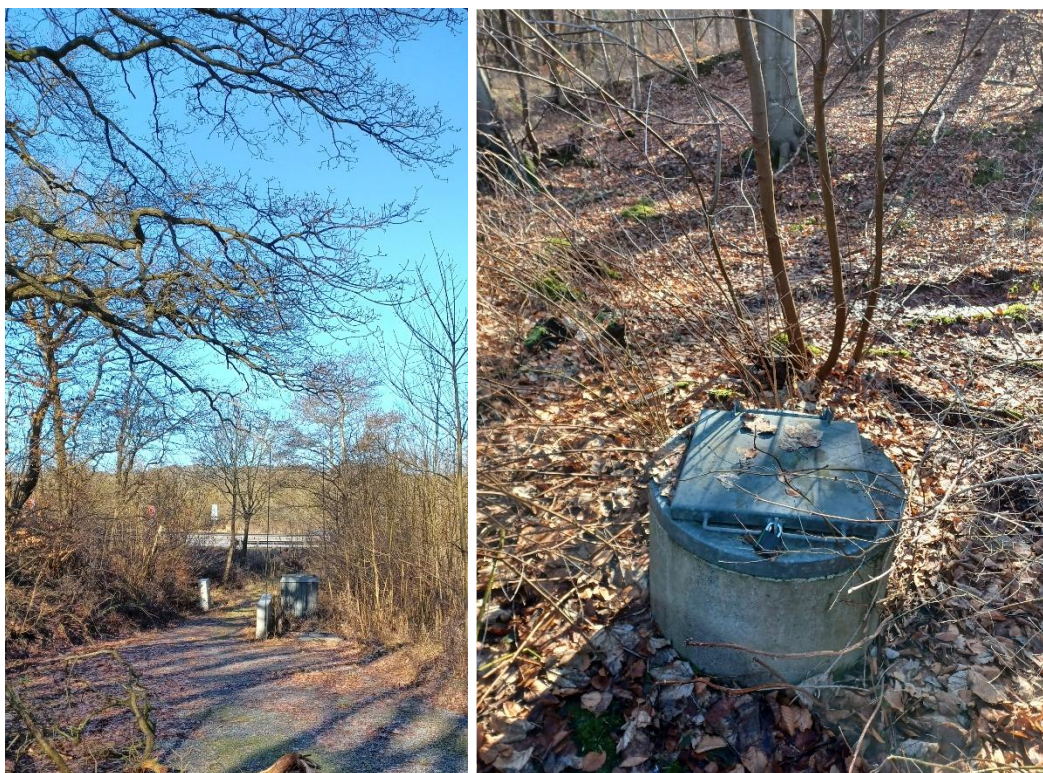
Perkolatpumpestationen (perkolat 1), og perkolatbrønd 2, blev besigtiget.

Pumpestationen modtager perkolat opsamlet i drænsystemet under lossepladsen, perkolat opsamlet fra randdræn/grøft langs den vestlige del af lossepladsen, samt perkolat fra den nordlige/gamle del af lossepladsen, der ledes til pumpestationen fra en opsamlingsbrønd (perkolat 2).

*Figur 2. Perkolatpumpestation (venstre) og perkolatbrønd 2 (højre).*

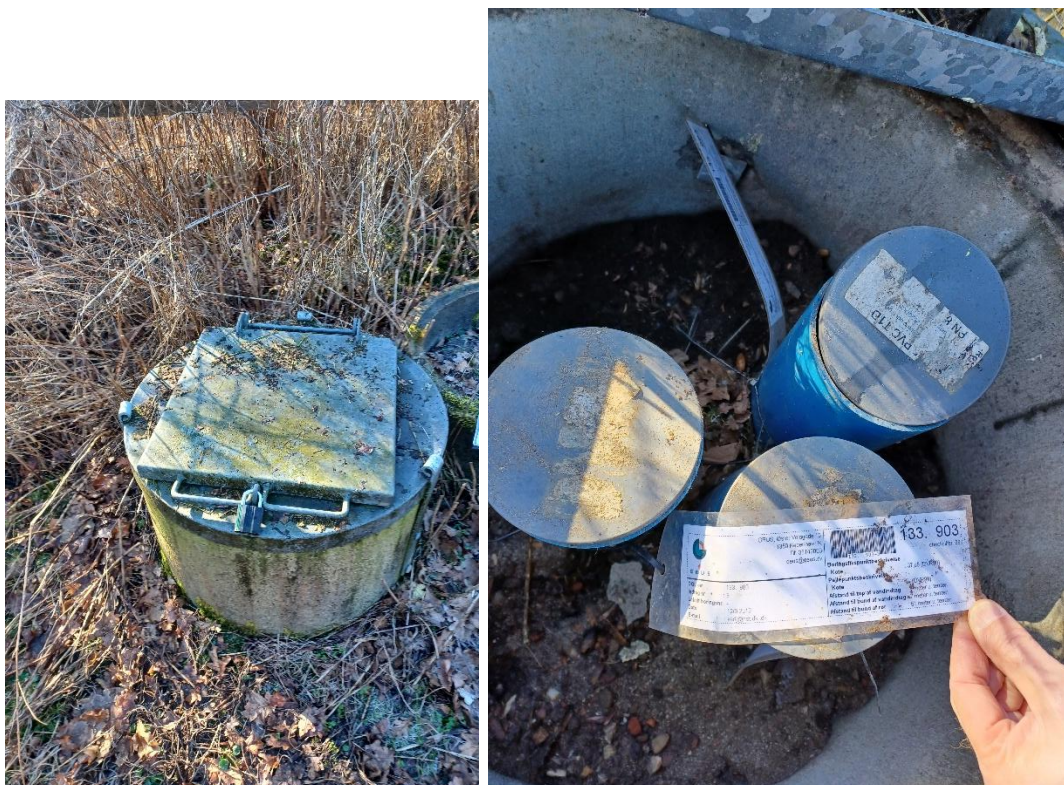
Der blev ved tilsynet lokaliseret grundvandsboring 1, på deponiets nordøstlige side. Boringen var aflåst og markeret med DGU nr. som ses i figur 4 nedenfor. Deponiets øvrige borer blev ikke besigtiget.

Figur 4. Grundvandsboring 1.

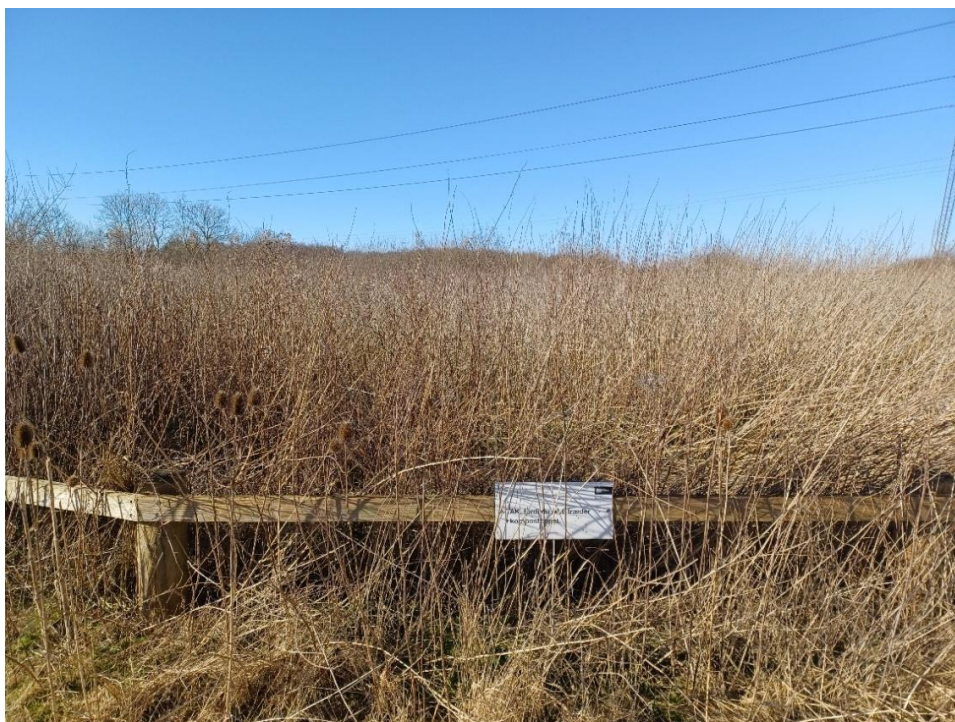
Kompostbedene 1, 2, 3 og 4 blev besigtiget. Bedene er indhegnet og beplantningen i god vækst. Dermed ingen tegn på at kompostbedene får for meget gas, da der ikke var afsvedne pletter, og samtidig også tegn på at bedene har god bioomsætning og vil kunne omsætte den tilledte gas.

Figur 5. Kompostbed 3.

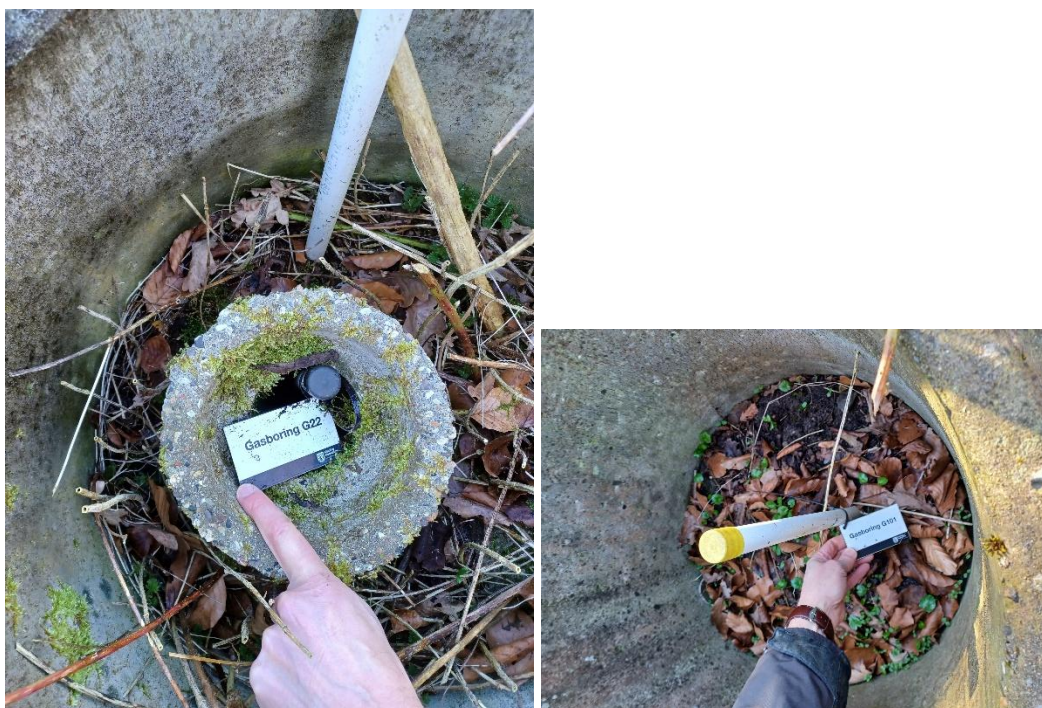
Der er foretaget måling af gassammensætningen på alle ikke-vandfyldte gasboringer.

Figur 6. Gasboringerne G22 og G101.

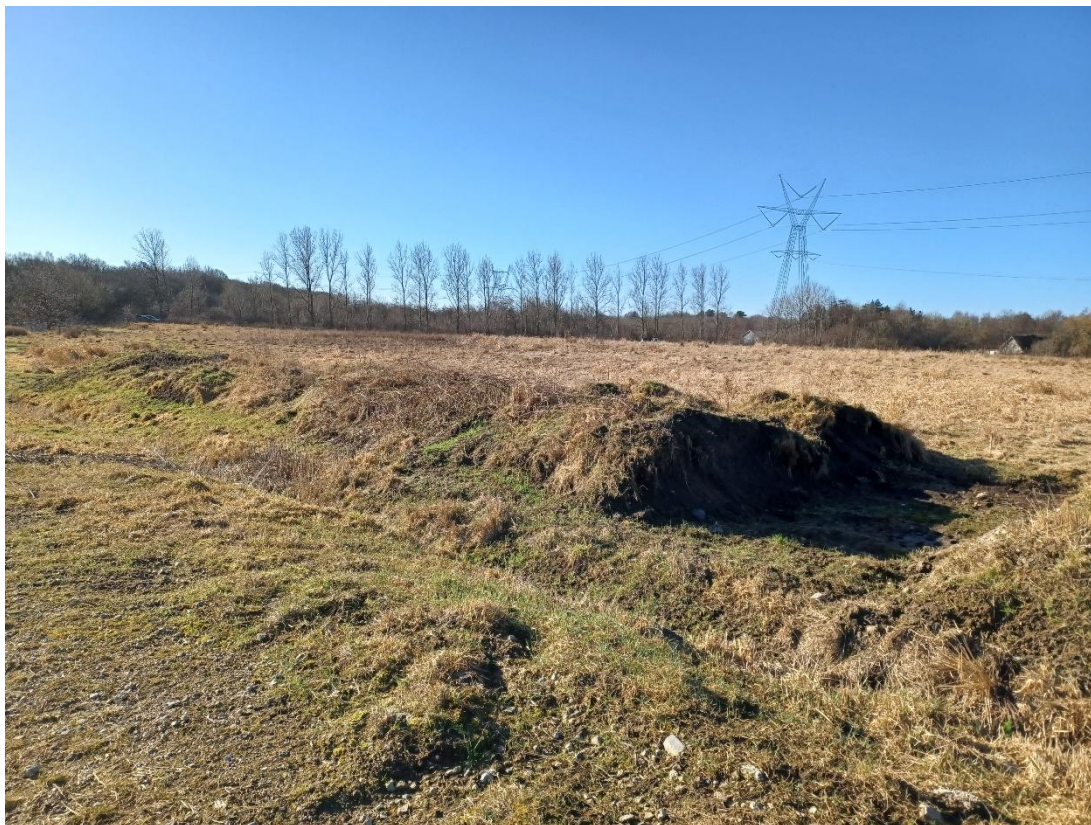
Der blev ved tilsynet observeret et par jordmiler og et lille oplag af store sten. Kolding Kommune oplyste, at jorden er opgravet fra lossepladsen, i forbindelse med etablering af kompostbedene 4 og 5 i august 2022.

Kolding Kommune vurderer, at der har været et oplag af ca. 480 tons jord. Jorden er lagt i to miler på den nye del af lossepladsen mod øst. I løbet af 2025 har Kolding Kommune, Redux – Affald og Genbrug, analysedokumenteret de to jordmiler. Analyserne viste, at ca. 60 tons jord har været forurenset med forhøjet indhold af nikkel og er bortskaffet til godkendt modtager (Meldgaard Miljø, Kolding).

Kolding Kommune vurderer at det resterende jordoplag er ca. 300 tons, se figur 7.

Jorden er dokumenteret ren og forventes anvendt som supplerende afdækningsjord på lossepladsen. Miljøstyrelsen tager dette til efterretning.

*Figur 7. Jord oplag på den nye del af lossepladsen mod øst.*
