Tilsynsrapport til offentliggørelse

Virksomhedens navn	Himmerlandskød A/S - Nordre Ringvej
Virksomhedens adresse	Nordre Ringvej 99, 9620 Aalestrup
CVR nummer	31426340
Virksomhedstype	6.4a Slagterier med kapacitet > 50 tons/dag
Tidspunkt for tilsynet	12.01.2023
Baggrunden for tilsynet	Basistilsyn, anmeldt tilsyn
Varsling af tilsynet	Varslet
Deltagere fra virksomheden	Søren Andersen
Øvrige deltagere	Rasmus Stilling Krogh, Rambøll (i forh. til støj)
Tilsynet udført af	Tanja Smetana Frederik Skovby Felding
Tilsynet omfattede	Alle miljøforhold. Tilsynet var det første tilsyn efter virksomhedens etablering.
Materiale udleveret	-

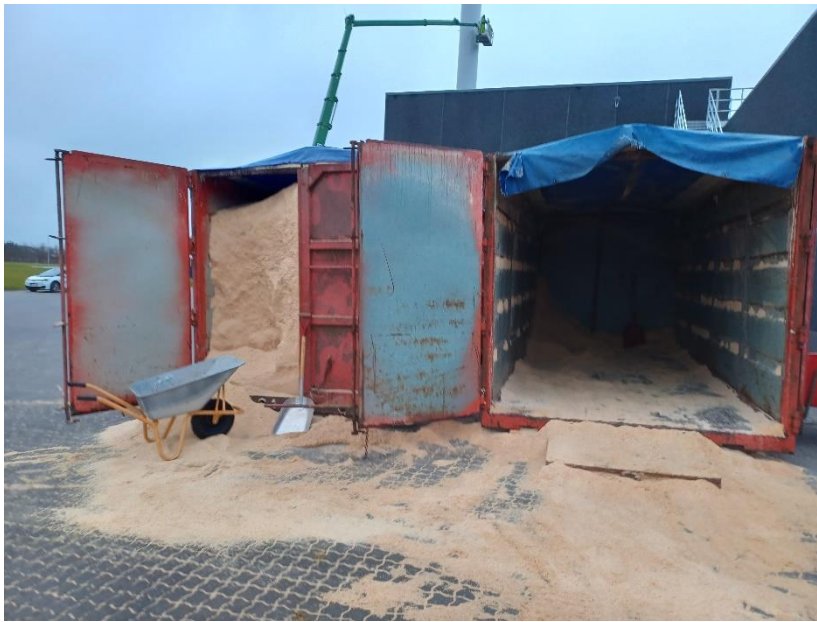
Som opbevaring af strøelse/savsmuld i rengjorte kreaturbiler er opstillet to containere på pladsen ved siden af vaskesluserne. Savsmuldet flyder ud over kanten og ud på belægningen.

Det vurderes, at det i tørre perioder med vind ikke kan holdes nede men vil flyve omkring.

Billede 5: Containere med savsmuld

Løsningen vurderes ikke at være optimal. Virksomheden skal inden 1. maj finde en anden løsning, hvor savsmuldet kan kontrolleres, også i tørt vejr med blæst.

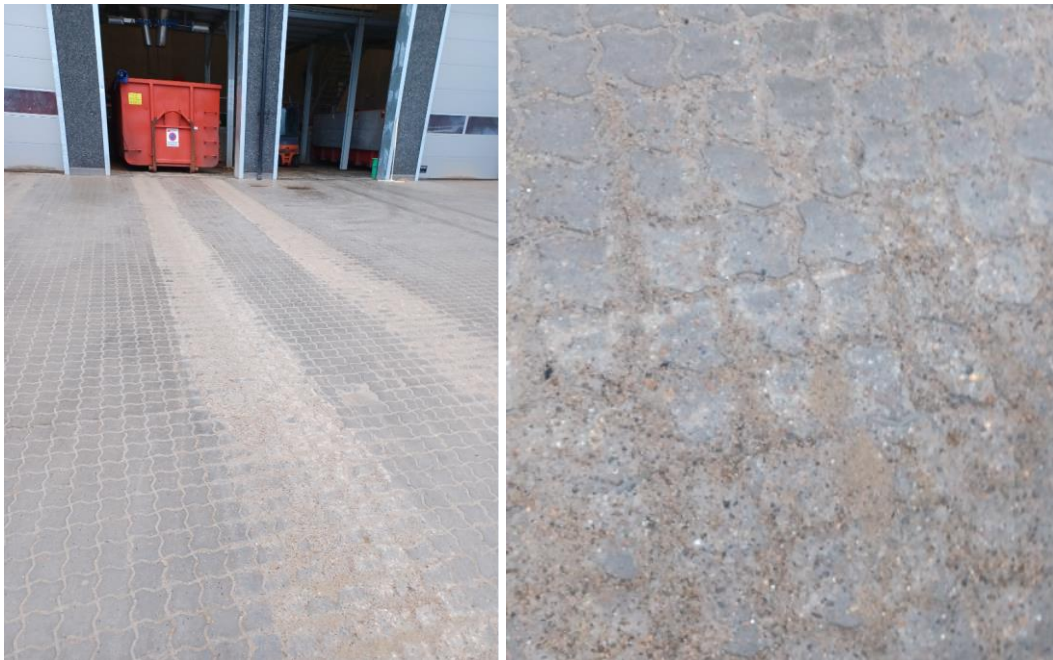
På tilsynet blev Miljøstyrelsen opmærksom på, at SF-sten uden for biproduktrummet efter 3 måneders drift er beskadiget som følge af træk med tunge containere hen over belægningen. Miljøstyrelsen vurderer, at forholdet potentielt kan udgøre en risiko for jordforurening, idet der er tale om et areal med hyppig trafik og potentiel risiko for spild af brændstof eller motor- eller hydraulikolier. Der er dog pt. ikke tegn på spild på arealet. Men belægningen vurderes ikke at være tæt.

Jf. vilkår H2 i miljøgodkendelse af 18. november 2021 skal arealer og lokaler, hvor der skal håndteres potentielt jord- og grundvandsforurenende stoffer, fx brændstof, olie, olieaffald samt rengørings- og desinfektionsmidler etableres med reelt tæt belægning, hvorigennem der ikke kan ske gennemtrængning. Det vurderes, at det pågældende areal ikke opfylder kravene i vilkår H2, hvorfor belægningen skal bringes i overensstemmelse med vilkåret.

Billede 1: Slæbespor fra containere på SF-sten uden for biproduktrum

Billede 2: Nærbillede af hhv. hel vedhæftende belægning af SF-sten i øverste venstre hjørne vs. beskadigede sten i slæbesporene.

8	Belægning uden for biproduktrum skal gøres tæt, jf. vilkår H2.	1. august 2023
9	Der skal straks opsættes påkørselssikring omkring kondensator og receiver (på 3 sider).	8. februar 2023

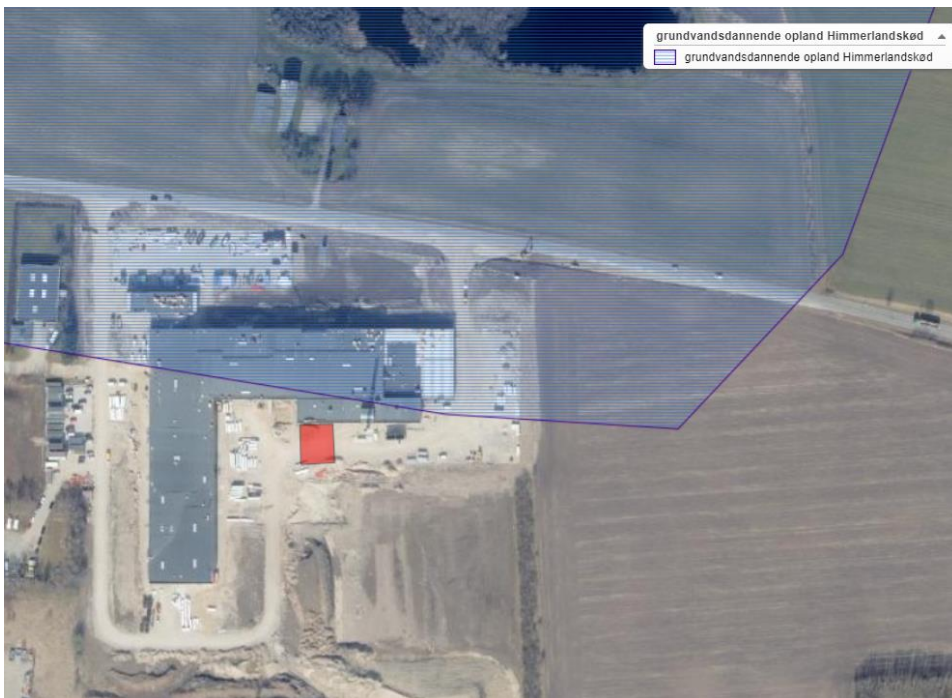
Udover at skulle opfylde kravene i vilkår H2, vurderes det, at længerevarende spild af forurenende stoffer på en utæt belægning på det pågældende sted kan udgøre en risiko for det grundvandsdannende opland under virksomheden, idet afgrænsningen af dette ligger mindre end 20 meter nord for belægningen ud for biproduktrummet.

Billede 3: Luftfoto med markering af udbredelsen af det grundvandsdannende opland, og placering af belægning (rød markering) uden for biproduktrum.
