09-01-2018
Sagsnummer.: 17/20209
Sagstype: KLE: 09.02.09

Miljøtilsyn på Aarhus Lufthavn A/S, Ny Lufthavnsvej 24, 8560 Kolind

Syddjurs Kommune var den 21. december 2017 på tilsyn ved Aarhus Lufthavn A/S, Ny Lufthavnsvej 24, 8560 Kolind.

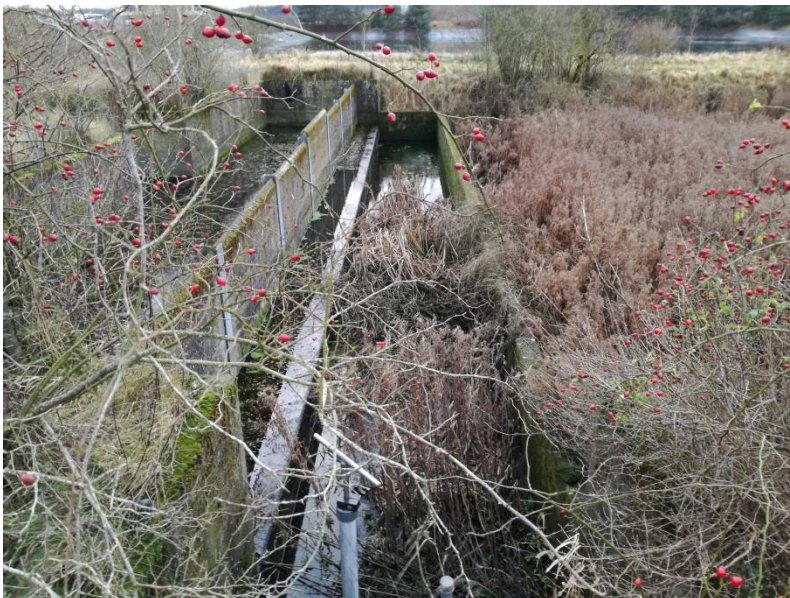
Jf. vilkår 38 i den revurderede godkendelse skal primærbassinet tilses jævnligt og tømmes for olie efter behov. Bassinet tilses 3-4 gange om året, men olie/benzinudskilleren er aldrig blevet tømt.

Billede af primærbassinet, olieudskiller og sandfang.

Alle olie/benzinudskillere skal tømmes jævnligt for at fungere optimalt. Ifølge Syddjurs Kommunes regulativ for erhvervsaffald skal alle olie- og benzinudskillere tømmes efter behov, og senest når den opsamlede olie- og benzinkapacitet udgør 75 % af udskillerens normerede kapacitet og mindst en gang om året. Virksomheder er forpligtet til at tilmelde olie- og benzinudskillere til ordningen. Alle andre olie/benzinudskillere på Aarhus Lufthavn A/S' ejendom tømmes jævnligt. Det er efter tilsynet oplyst, at olie/benzinudskilleren bliver tømt senest den 1. juli 2018.

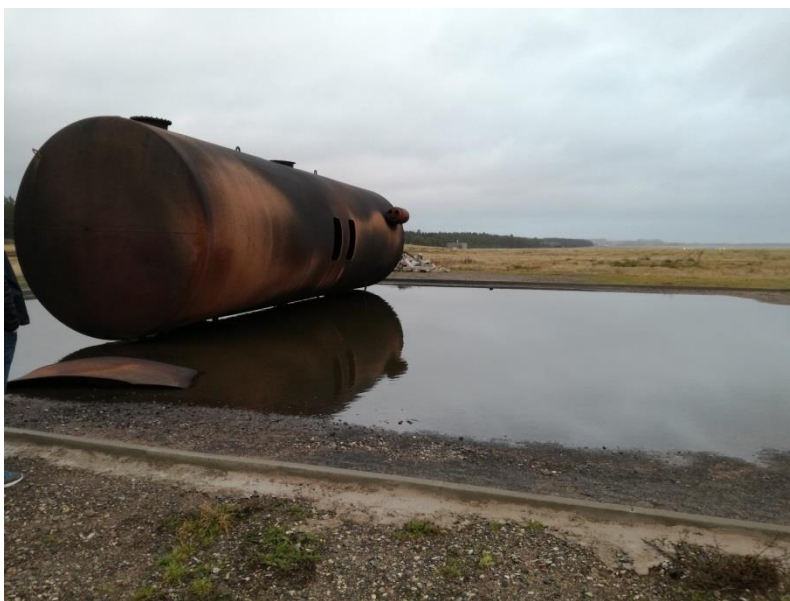
I øvelsesperioden lader virksomheden brandøvelsesvand fra brandøvelsespladsen ligge. Når øvelsesperioden er slut, ligger vandet på øvelsespladsen og noget af vandet fordamper. Derefter opsamles vandet i en tank, og benyttes til efterfølgende brandøvelser. Der udføres 10 – 12 øvelser pr. år. Når der ikke er øvelser, og brandøvelsesvand er opsamlet i tank, ligger overfladevand på pladsen. Der er ingen afløb fra pladsen. Der er endnu ikke afleveret overfladevand/øvelsesvand til Kommunekemi. Det blev oplyst, at der benyttes mindre og mindre fyrringsolie til brandøvelserne.

Billede fra brandøvelsespladsen.

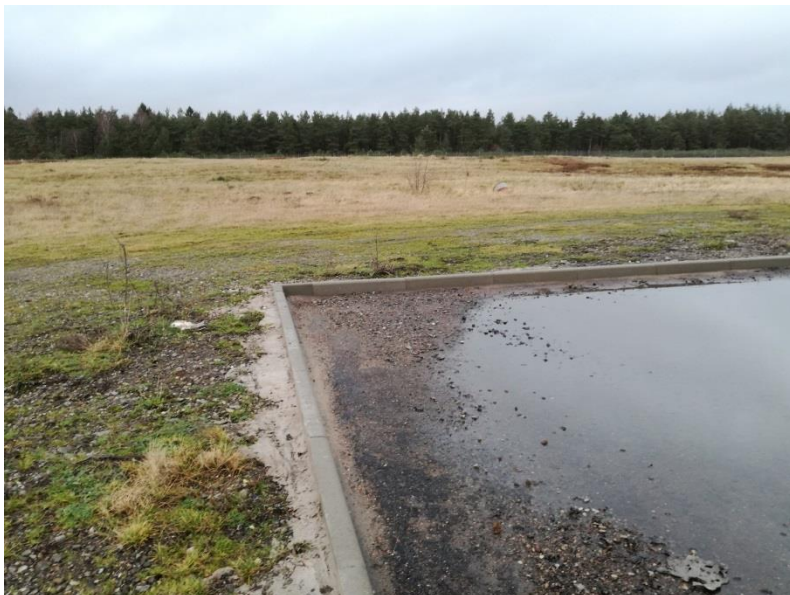
Billede fra brandøvelsespladsen.

Det kunne desuden ved tilsynet konstateres, at der nu er etableret en højere kant omkring brandøvelsespladsen, således der ikke afledes brandøvelsesvand til de omgivende arealer.
