Tilsynsrapport til offentliggørelse

Tilsynsrapport

Virksomhedens navn	I/S Skovsted Losseplads
Virksomhedens adresse	Kanstrupvej 3, 7700 Thisted
CVR nummer	30811526
Virksomhedstype	5.4 Deponeringsanlæg >10 t/dag eller kap. >25.000 t
Tidspunkt for tilsynet	30.11.2017 kl. 10.45-14.15
Baggrunden for tilsynet	Nedlukningstilsyn vedrørende etape 5 og kampagnetilsyn med boringer
Varsling af tilsynet	15.11.2017
Deltagere fra virksomheden	Søren Funder, Jens Peter Jensen
Øvrige deltagere	Ane Grete Stadel (Rambøll)
Tilsynet udført af	Mai-Britt Bruun og Sanne Gärtner
Tilsynet omfattede	Nedlukningstilsyn med deponeringsenhed 5 inklusiv sikkerhedsstillelse, kviksvølvdepotet, grundvandsmoniteringsboringer opstrøms og nedstrøms deponiet.
Materiale udleveret	-

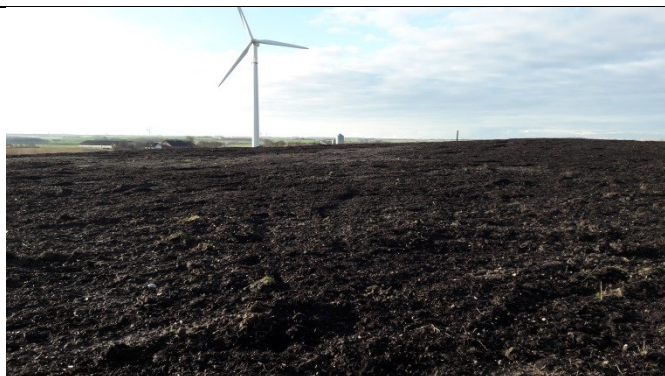
Arealet er besigtiget. Der ses, at der er kørt jord og kompost ud. Det blev observeret, at der på en mindre del af arealet stødende op mod den nedlukkede etape 2 ikke er kørt kompost på, men alene muldjord. Det er oplyst, at materialet er kørt ud i ugen før tilsynet, så jorden har ikke sat sig, og vi vil synke i, hvis vi går ud på området. Arealet er derfor kun besigtiget ved at gå rundt langs kanterne mod etape 2 og etape 4.

Etape 5 tildækket med muldjord
nærmest og
muldjord + kompost længst væk.
Foto set fra etape 4 mod nord

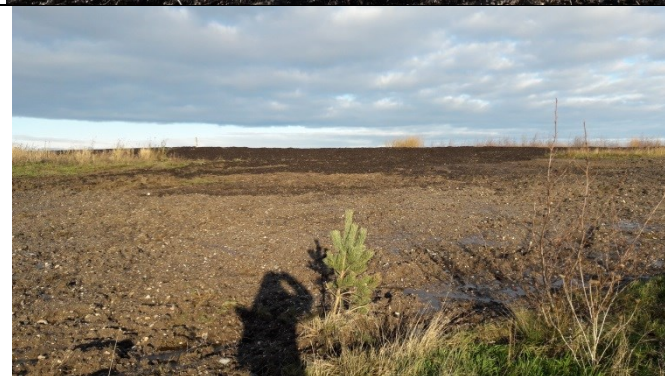
Skråning vest for etape 5

De yderste skrånninger mod vest er besigtiget, de er ikke så stejle. Det er oplyst, at der ikke er dræn eller andet opsamling af perkolat udenfor den yderste skrånning.

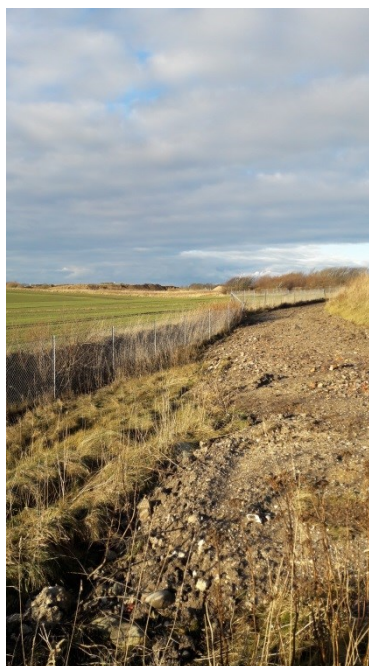
Markering af asbestcellen på etape 5 med to pæle, der stikker ca. 1 meter op.

På den tildækkede etape var opsat markeringspæle for asbest-cellen.

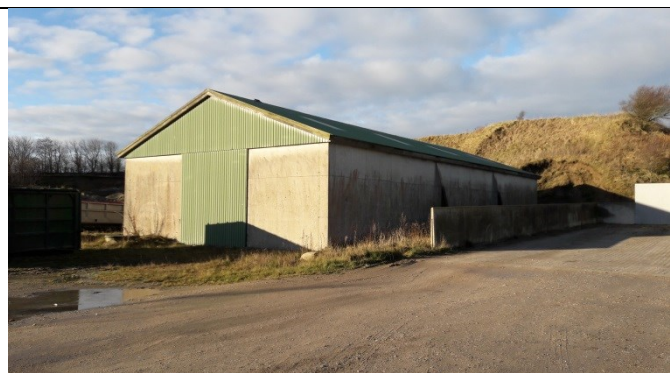
Specialdepot/
kviksølvdepot

I hallen ses tønder med alkalibatterier stablet op i 4 tønders højde. Det kan konstateres, at tønderne står på sand, og der er lagt krydsfiner mellem lagene af tønder. Det er kun de forreste tønder, vi kan besigtige. Tønderne har spændebånd om låget. Enkelte spændebånd på tønderne med alkalibatterier har løsnet sig. Der står enkelte løse større batterier oven på/imellem tønderne, de ser meget rustne ud. En af tønderne med Alkali batterier blev åbnet ved tilsyn. Tønden indeholdte mindre batterier uden mærkning. Der ses rust på batterierne.

Det er ikke muligt, at besigtige kviksølv-tønderne, da oplaget af tønder med alkalibatterier står foran kviksølv-tønderne. Det oplyses, at kviksølv tønderne ikke tidligere er besigtiget. Det er oplyst, at tønder med alkali og kviksølv batterier er adskilt med en plast presenning, og man kan se, at toppen af denne er hæftet på et af spærene.

<p>Opbevaring af tønder med alkalibatterier. Længere bag i hallen bag plastpresenning opbevares kviksølvbatterier og øvrigt kviksølvholdigt affald i tilsvarende tønder.</p>	 
<p>Udeklarede alkalibatterier</p>

Miljøstyrelsen ønsker oplyst, hvor lang holdbarhed tønderne vurderes at have i forhold til opbevaring. Miljøstyrelsen ønsker oplyst, hvilken stand tønderne og opbevaringen har. Vi har aftalt, at I kan lave en plan over, hvorledes I vil undersøge dette, som skal sendes til Miljøstyrelsen, og at vi vurderer planen inden I igangsætter undersøgelser, for at sikre, at der ikke laves unødvendigt arbejde.

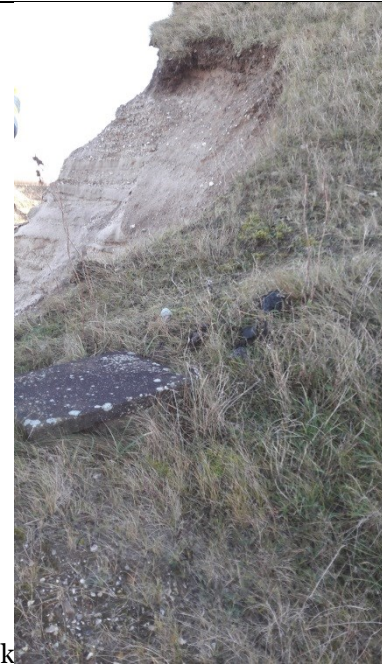
P2: beskyttelsesbrøndens overkant var placeret terrænnært og Miljøstyrelsen vurderer, at der kan være risiko for, at overfladevand fra den nærliggende skråning trænger ned i beskyttelsesbrønden, idet der samtidig er en ikke tætsluttende betonflise som dæksel.

<p>Terrænnær overkant af boringshus for opstrømsboring P2. Lukket med betonflise.</p>

Miljøstyrelsen vil derfor gøre opmærksom på at der gælder bindende regler for indretning af boringer i brøndborerbekendtgørelsen, og at en korrekt indretning af boringerne er af afgørende betydning for tolkningsværdien af egenkontrollen.

Miljøstyrelsen opfordrer derfor I/S Skovsted losseplads til at udbedre forholdene indenfor den nærmeste fremtid, samt at der rettes henvendelse til Miljøstyrelsen, når dette er sket.

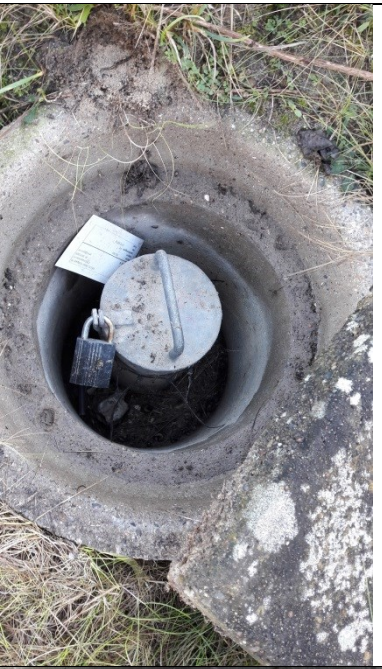
<p>Terrænnær overkant af boringshus for opstrømsboring P2.</p>

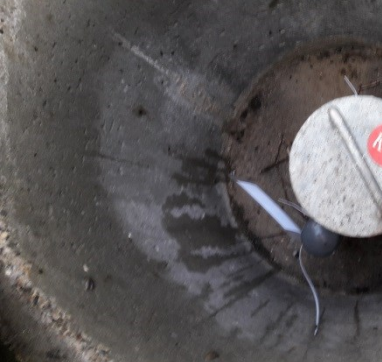
K6: Der er ikke aflåsningsmulighed på filterrøret ved siden af den aflåste boring, idet der ikke er særskilt lås på filterrøret eller aflåsningsmulighed på beskyttelsesbrønden.

<p>Ikke aflåst filterrør i boring K6</p>
