## Tilsynsrapport til offentliggørelse

| Virksomhedens navn | Affaldscenter Rom, Nomi4s I/S |
| Virksomhedstype | 5.4 Deponeringsanlæg >10 t/dag eller kap. >25.000 t |
| Tidspunkt for tilsynet | Tirsdag den 27. august 2024 kl. 10 til 13 |

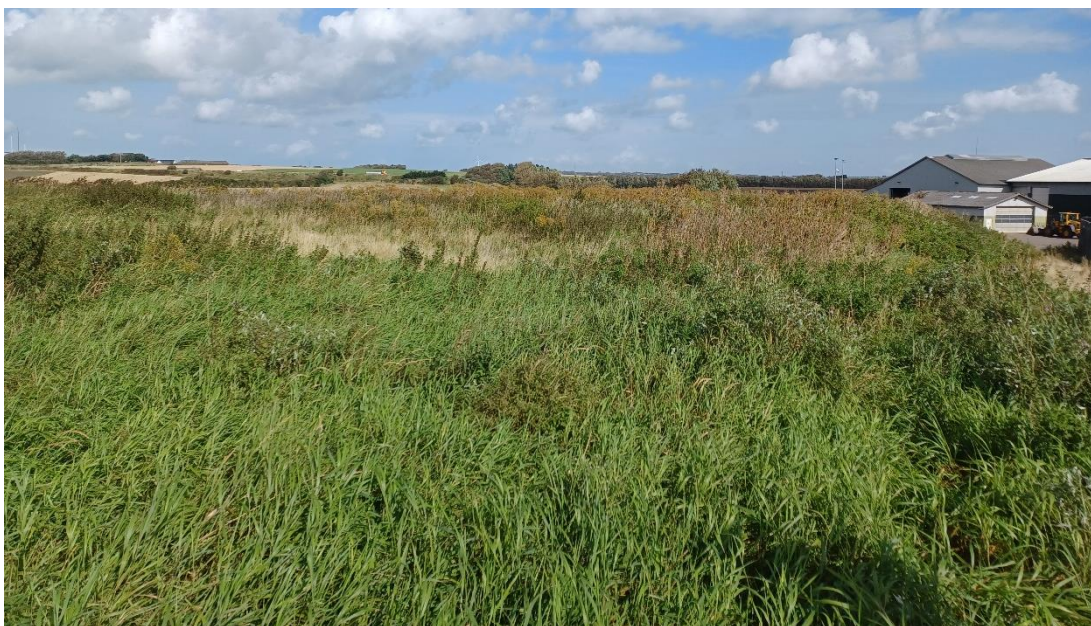
**Figur 1. Deponeringsanlæggets top.**

Alle deponeringsenheder på Affaldscenter Rom blev påbudt nedlukket i 2009 og har siden da været i efterbehandling. Alle enheder er slutaftdækkede og gennem årene er bevoksningen på området taget til (se figur 1). Grundet bevoksningen på deponiets top var det ikke muligt at lave en reel vurdering af anlæggets topografi, herunder eventuelle sætninger. Miljøstyrelsen kunne dog ved stikprøve konstatere, at der ikke var afsvedne pletter som følge af gasudslivning, eller døde sumpede områder som følge af stillestående vand.

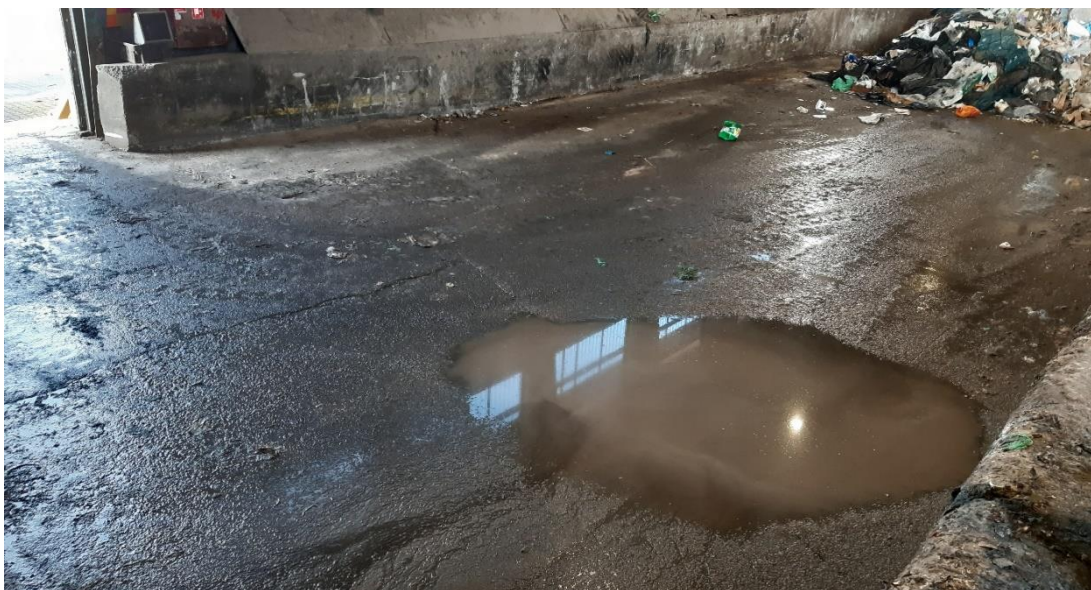
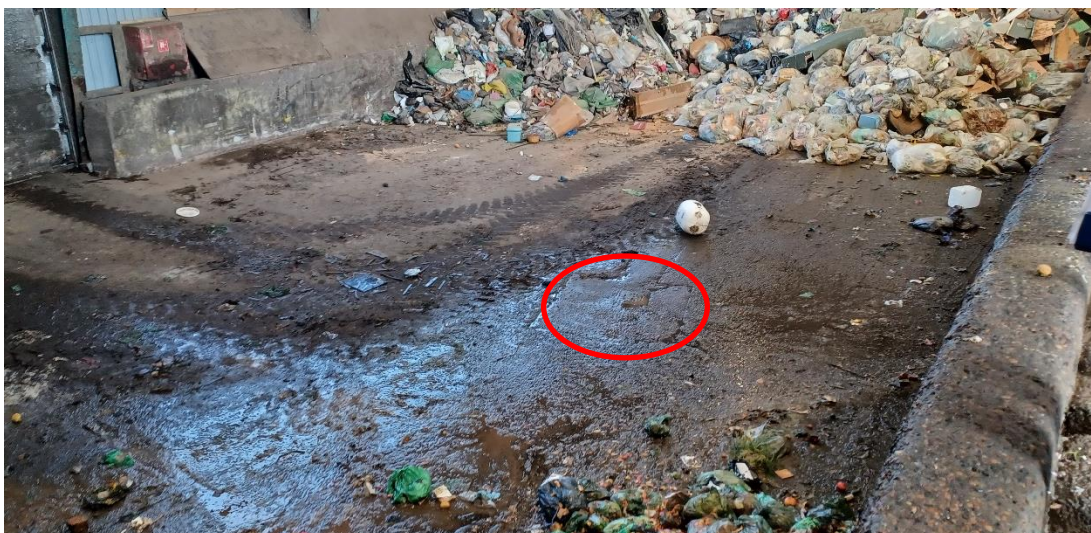
I den gamle omlastehal (se nr. 6 på oversigtskort 2) bliver forbrændingseget affald omlastet. På tilsynet i 2021 kunne Miljøstyrelsen konstatere, at der var en mindre sø af spildevand på gulvet i aflæsserområdet (se figur 2, øverst). Nomi4s har efterfølgende etableret et nyt afløb fra hallen, så spildevand fra affaldet kan ledes bort (se figur 2, nederst). De fraktioner af affald, som svarer til det der i "gamle dage" blev kaldt dagrenovation bliver efter omlastning opbevaret i containere med låg inde i omlastehallen. Efter krav fra Fødevarestyrelsen lukker porten til hallen automatisk, når der ikke er færdsel ind og ud af hallen.

**Figur 2. Hal til omlastning af forbrændingsegnet affald (nr. 6 på oversigtskort 2). Øverst: Foto fra tilsynet i 2021. Nederst: Foto fra dette tilsyn, hvor nyt afløb er etableret i midten af aflæsserområdet.**

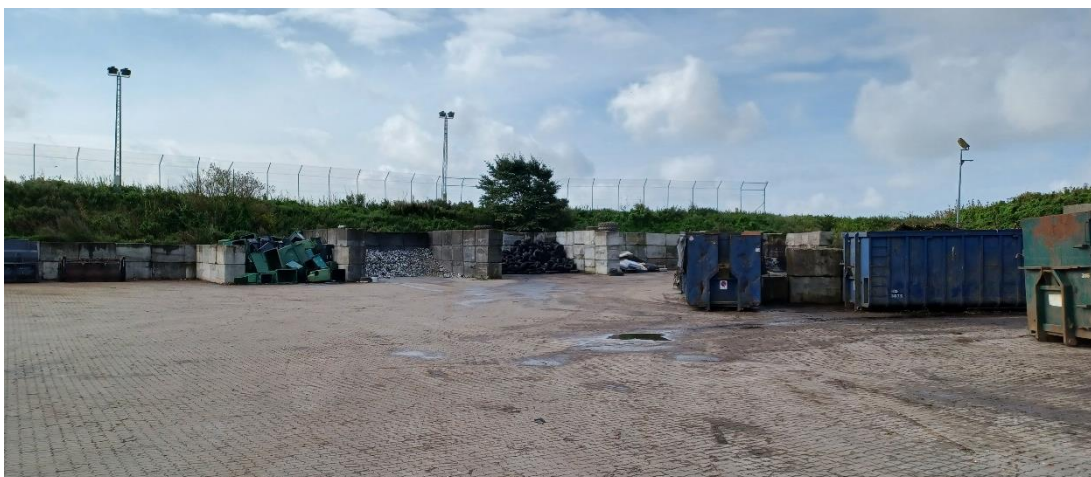
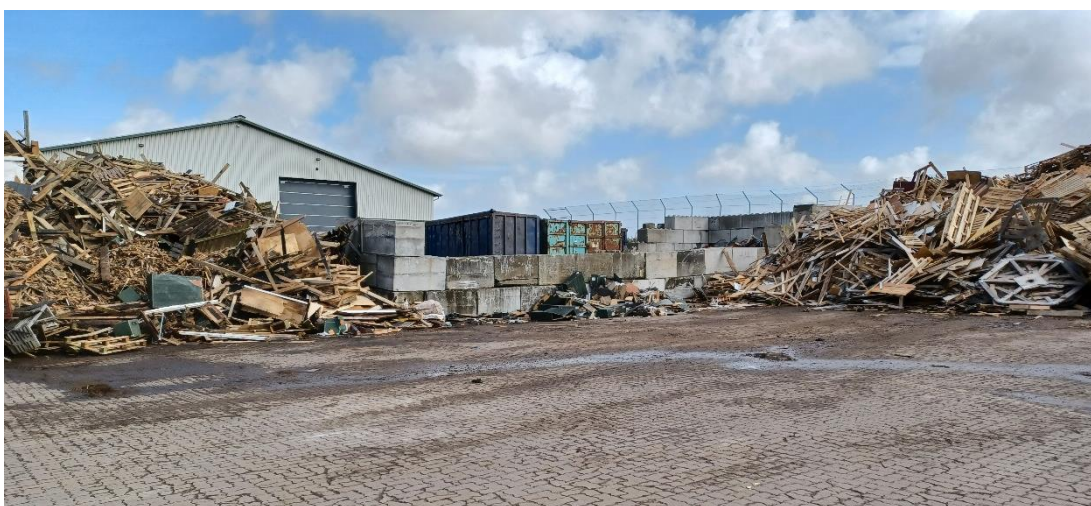
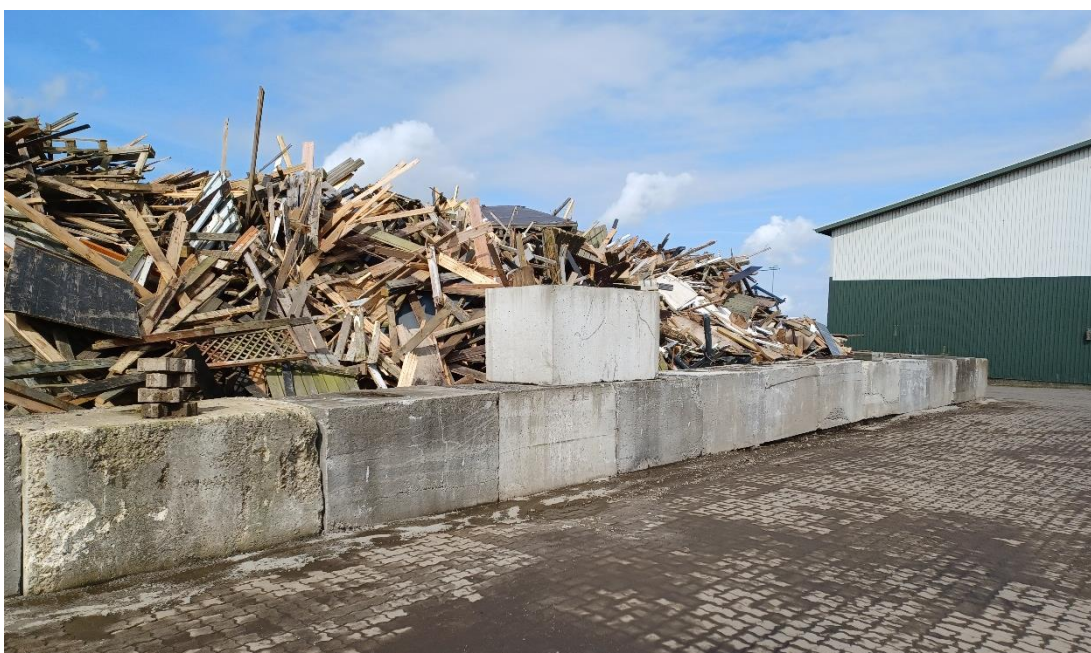
På omlastepladsen (se nr. 7 på oversigtskort 2) sker der bl.a. oplagring, neddeling og omlastning af trykimprægneret træ (A4-træ) og rent træ (A2-træ), også kaldt hhv. udendørs og indendørs træ på genbrugspladsen. Det rene træ aftages til spånpladeproduktion, mens trykimprægneret træ sendes til termisk nyttiggørelse i Tyskland. På tilsynet i 2021 kunne Miljøstyrelsen konstatere, at træaffald lå udenfor pladsen og op langs en græsklædt vold. Det blev indskærpet, at affaldet skal holdes inde på pladsen. Siden da, har Nomi4s fået opsat betonklodser til markering af affaldsbåse, og på tilsynet kunne der ses en meget tydelig afgrænsning mellem de forskellige affaldsoplag. Miljøstyrelsen var meget positiv over for dette tiltag og fandt det glædeligt at høre, at også pladsmanden anså betonklodserne for en forbedring ift. fejning og rengøring af pladsen. Pladsen var i øvrigt fint renholdt.

På tilsynet kunne der observeres to større oplag af hhv. A4 og A2-træ. Nomi4s oplyste at oplagenes størrelse er ca. 100 m<sup>3</sup>. Miljøstyrelsen spurgte ind til, om Nomi4s har en brandteknisk godkendelse af oplagene. Nomi4s fortalte, at de har de ikke, men at brandvæsenet kommer på tilsyn løbende og også kontrollerer oplagene.

**Figur 3. Omlasteplads. Øverst: Båse til forskellige affaldsfraktioner. Midterst: Oplag af træ. A4-træ til venstre, A2-træ til højre. Nederst: Betonklodser er sat op for at markere oplagsområder og holde affald inde på pladsen.**

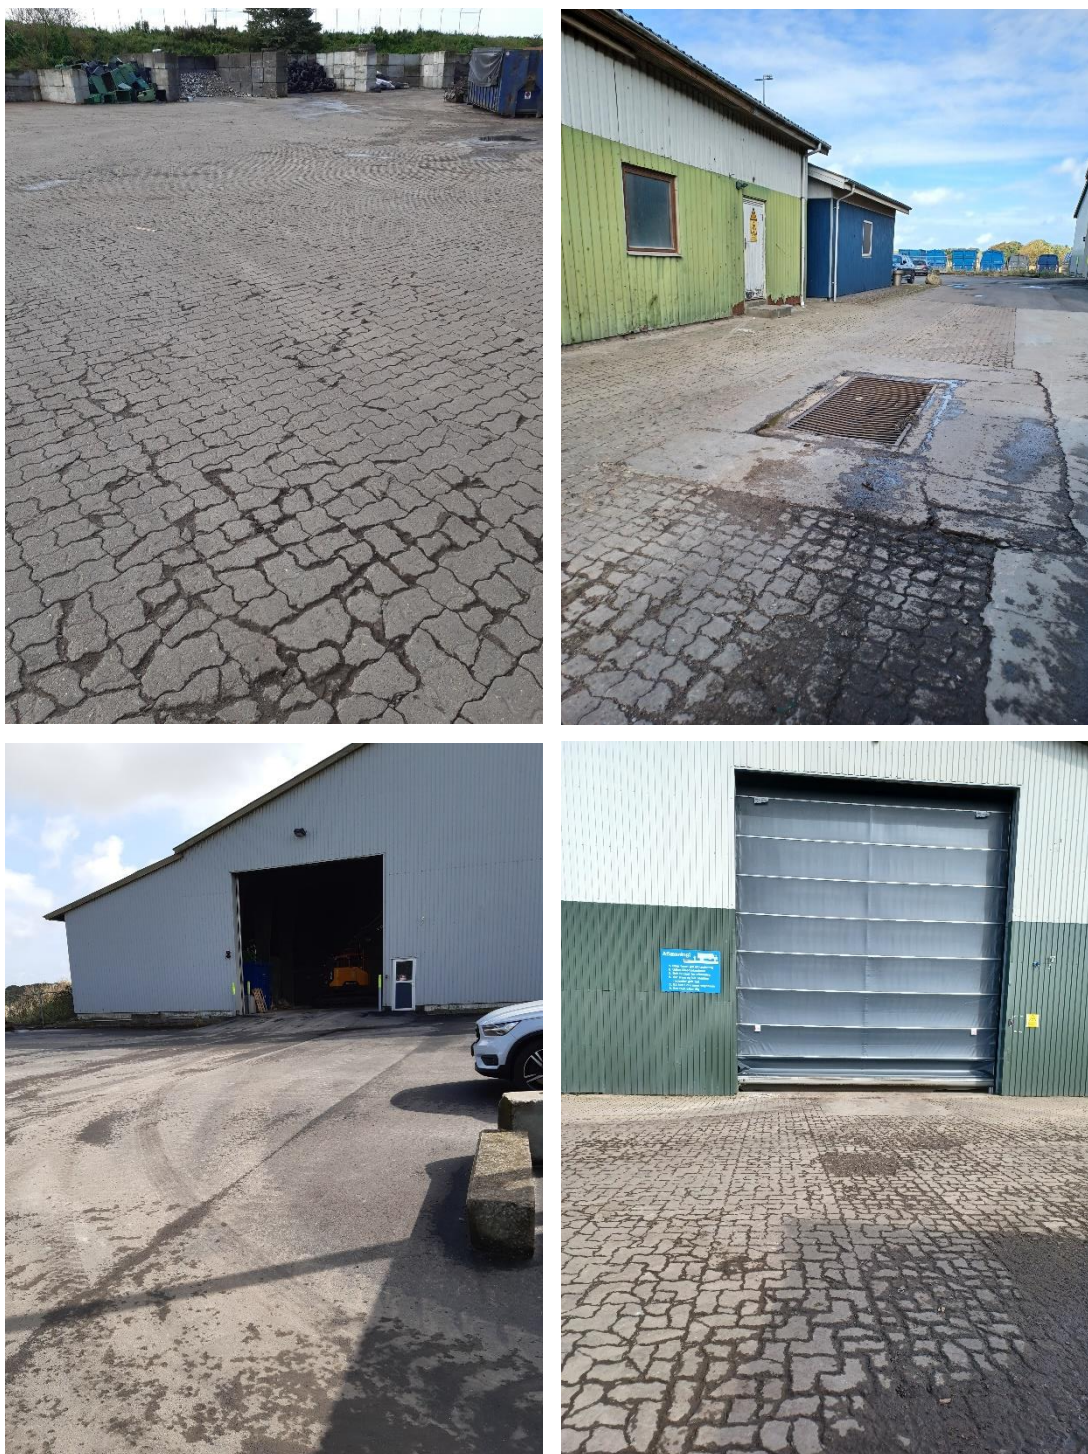
**Figur 4. Belægninger. Øverst tv: Belægningen på omlastepladsen. Øverst th: Belægningen ved vaskepladsen. Der er blevet etableret en helstøbt belægning mellem vaskepladsen og den vestlige port til den gamle omlastehal (til højre i billedet). Nederst tv: Ny asfaltbelægning udenfor den nye omlastehal (nr. 1 på oversigtskort 2). Nederst th: Nedbrudt belægning udenfor den sydlige port til den gamle omlastehal (nr. 6 på oversigtskort 2).**

På tilsynet spurgte Miljøstyrelsen ind til de vedligeholdelsesarbejder, der er foretaget med hensyn til belægningerne. Nomi4s oplyste, at belægningen ud for den nye omlastehal for nyligt er blevet udskiftet (se figur 4, nederst tv). Ligeledes er belægningen mellem

vaskepladsen og den gamle omlastehal blevet udskiftet. Miljøstyrelsen kunne konstatere, at der her er etableret en støbt belægning, hvor der før var belægningssten. Der var dog stadig nedbrudte belægningssten ved vaskepladsen (se figur 4, øverst th). Belægningen uden for den sydlige port til den gamle omlastehal bar ligeledes præg af slid. Nomis4 oplyste, at dette område er det næste, hvor der skal ske vedligehold. Der opstår hurtigt slid af belægningen grundet transport af containere. Under belægningsstenene er der udlagt en membran bestående af støberisand. Der var også flere områder på selve oplagspladsen, hvor belægningerne bar præg af slid.

| Dato | Type | Beskrivelse af håndhævelsen og status for opfølgning |
|---|---|---|
| 29-11-2024 | Indskærpelse | <p>Det indskræpes, at befæstede og impermeable arealer skal holdes i god vedligeholdelsesstand, jf. vilkår C9 i "Afgørelse om Overgangsplan og revurdering" af 21. december 2009.</p> |

Miljøstyrelsen indskærper, at det befæstede areal skal være i god vedligeholdelsesstand.

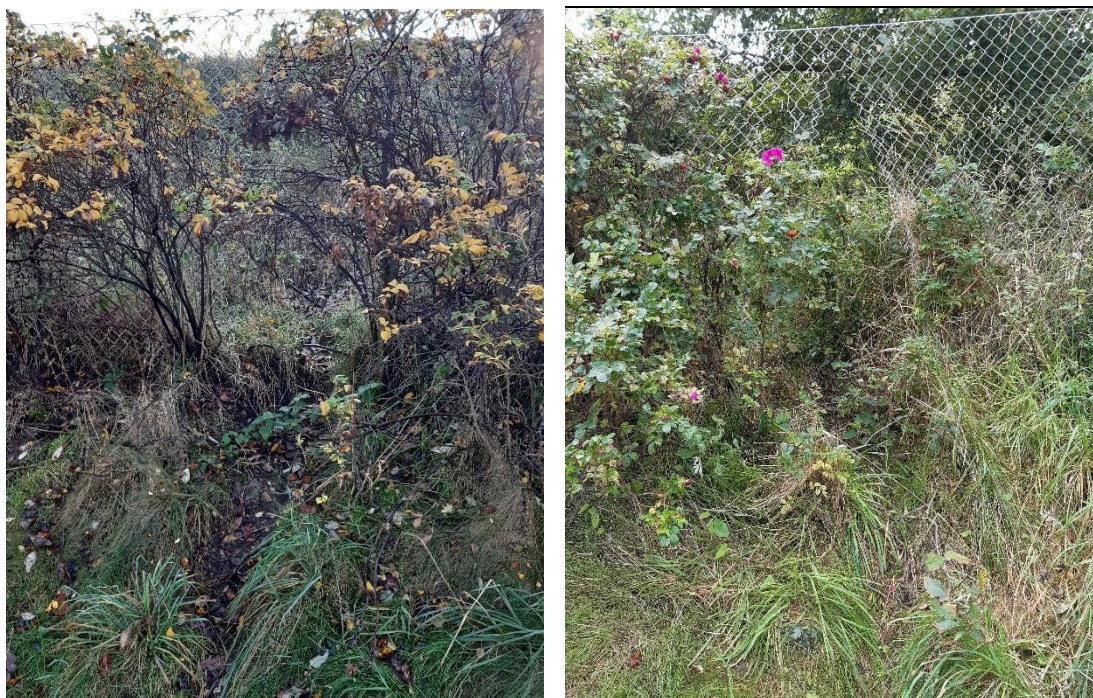
| Dato | Type | Beskrivelse af håndhævelsen og status for opfølgning |
|---|---|---|
| 18-01-2022 | Indskærpelse | <p>Det indskræpes, at anlægget skal være indhegnet, jf. til vilkår C6 i "Afgørelse om Overgangsplan og revurdering af 21. december 2009".</p> <p><i>Delvist efterkommet: Anlægget har den 31. januar 2022 fremsendt fotodokumentation for, at dele af hegnet er blevet udbedret. Miljøstyrelsen kunne på tilsynet konstatere at ét af hullerne stadig er at finde.</i></p> |

På tilsynet kunne Miljøstyrelsen konstatere, at der fortsat var hul i hegnet ind til anlægget (se figur 5). Miljøstyrelsen vil tage forhold vedr. indhegning op med anlægget i det videre tilsyn.

**Figur 5. Huller i hegn. Til venstre: Foto fra tilsynet i 2021. Til højre: Foto fra nærværende tilsyn.**

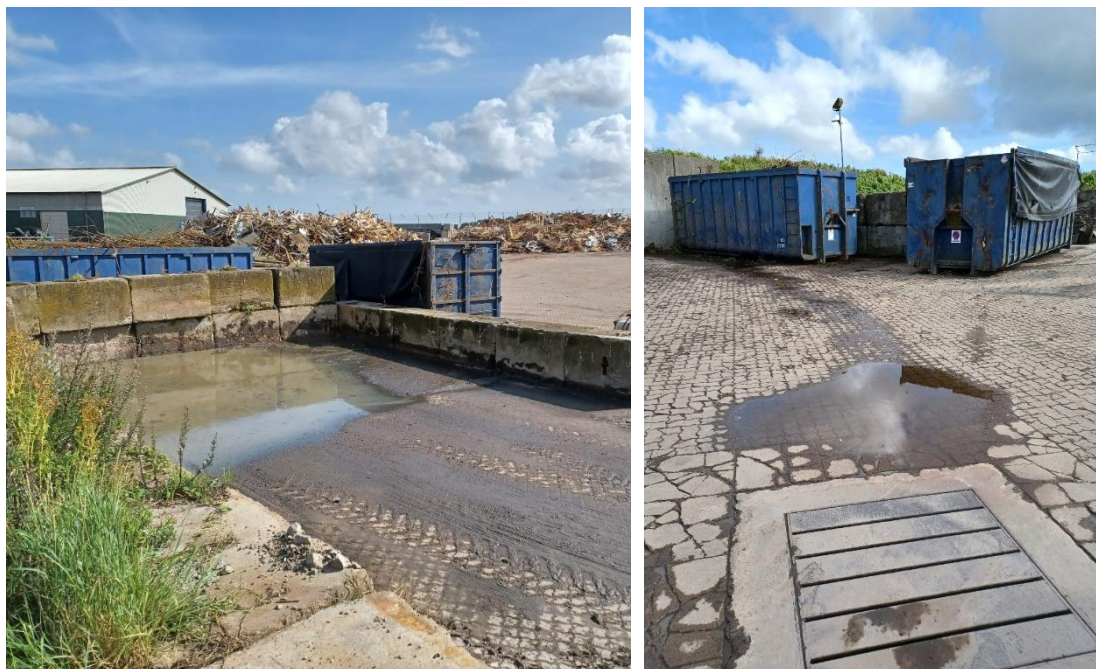
På tilsynet indeholdt båsen til afvanding af slam fra byspildevandsrensning en del vand (se figur 6, tv). Nomi4s oplyste på tilsynet, at vandet i båsen udgør regnvand fra nattens regn. Der er ikke afløb selve båsen. Vandet siver langsomt ud gennem betonklodserne sat ovenpå belægningen og videre til afløbet fra pladsen (se figur 6, th). Miljøstyrelsen vil tage indretningen af båsen til slamafvanding op ved revurdering af anlæggets miljøgodkendelse, da retsbeskyttelsen af vilkår for aktiviteten<sup>1</sup> er udløbet i 2023.

**Figur 6. Bås til slamafvanding. Tv: Regnvand i båsen til slamafvanding. Th: Vandets vej fra båsen, under betonblokke og videre til afløb.**

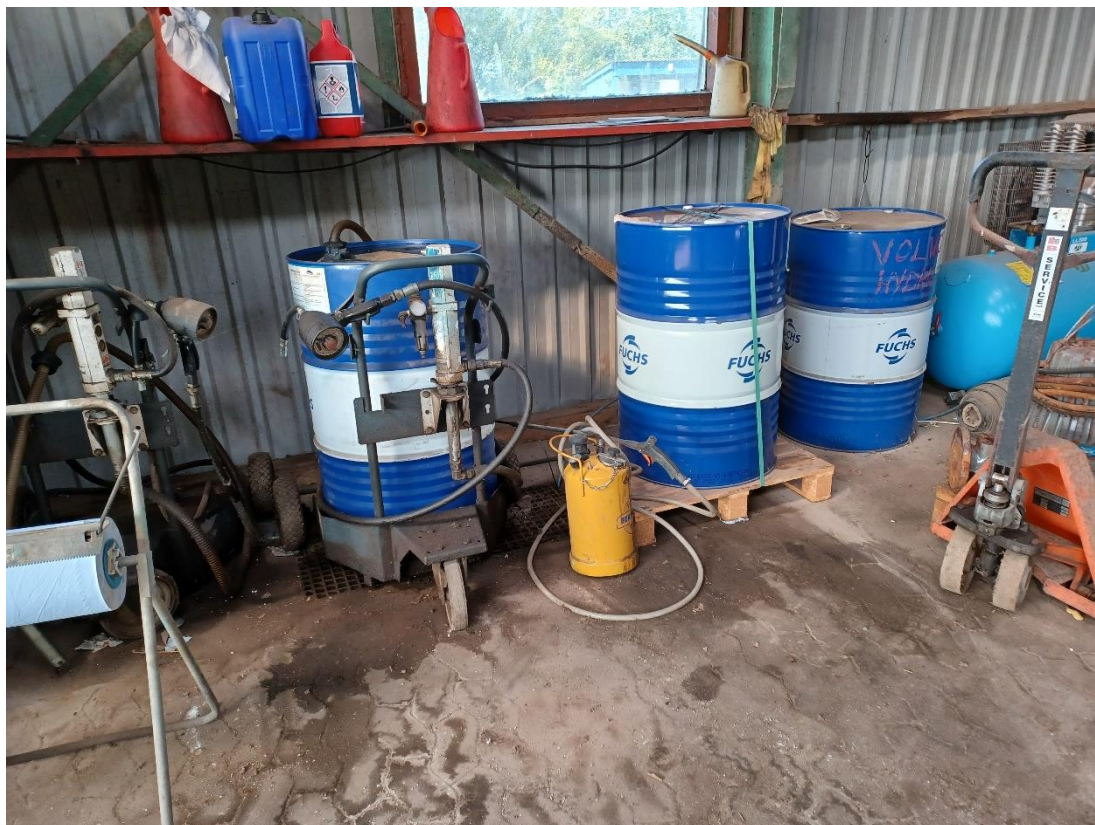
På tilsynet blev Miljøstyrelsen opmærksom på, at et der i garagen var tegn på misfarvning af belægningssten ved oplag af hydraulikolie (se figur 7, øverst og afsnittet "Garage" under "Jord og grundvand"). Miljøstyrelsen vurderer, at forholdet potentielt kan udgøre en risiko for jordforurening, da belægningen i garagen ikke udgør en tæt belægning. Miljøstyrelsen har på baggrund af tilsynet til hensigt at meddele påbud om undersøgelse i henhold til jordforureningsloven.

**Figur 7. Oplag af olie og farligt affald. Øverst: Oplag af hydraulikolie i garage. Nederst tv: Rum til farligt affald med rist til sump midt i rummet. Nederst th: Væske i sump.**

På tilsynet kunne Miljøstyrelsen konstatere misfarvning af belægningssten ved oplag af hydraulikolie (se figur 7, øverst). Tønderne er placeret på en rist, som ligger over en sump. Belægningen rundt om sumpen er ikke tæt, men består af betonbelægningssten. Virksomheden har ikke vilkår for oplag af kemi og olie, som ikke udgør affald. Der er dog samme miljørisiko forbundet med af både spildolie og hydraulikolie. Miljøstyrelsen henstiller derfor til, at Nomi4s placerer oplag af hydraulikolie og lignende hjælpestoffer, som udgør en risiko for jord og grundvand, på en spildbakke. Forholdet vil blive taget op ved revurdering af anlæggets miljøgodkendelse. Miljøstyrelsen har desuden til hensigt, at meddele et påbud om undersøgelse af jorden under belægningsstenene.

Der henstilles til, at oplag af hydraulikolie placeres på spildbakker.

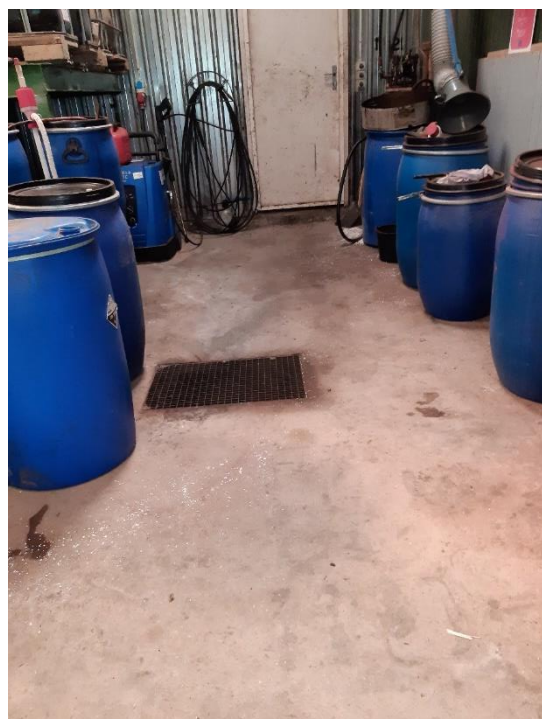
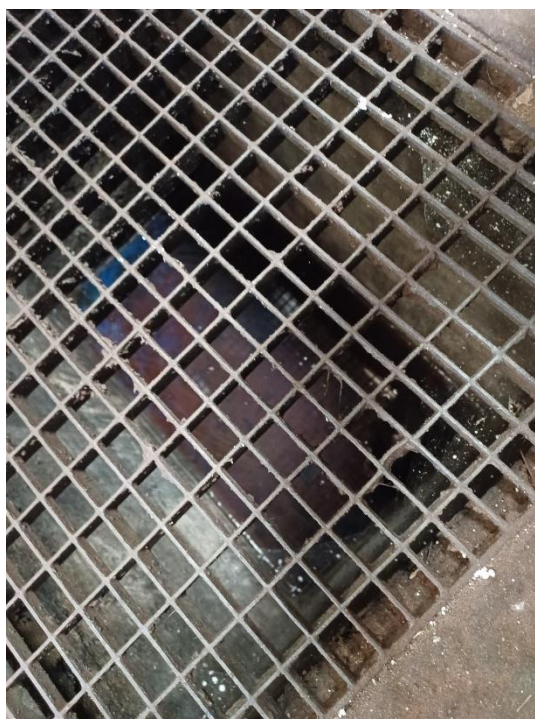
Indleveret farligt affald og andet farligt affald, som fremkommer ved virksomhedens drift opbevares i et dertil indrettet rum, som er beliggende i den nordlige del af garagen. Rummet er indrettet med betongulv og fald mod sump. På tilsynet kunne det konstateres, at der stod væske i sumpen i rummet til farligt affald. Miljøstyrelsen bemærkede, at sumpen bør tømmes, da den lange påvirkningstid af betonbelægningen kan påvirke belægningens evne til at tilbageholde kemikalier og derved udgør en risiko for jord og grundvand<sup>2</sup>. Vilkår for tømning af sump vil blive taget op ved revurdering af anlæggets miljøgodkendelse.

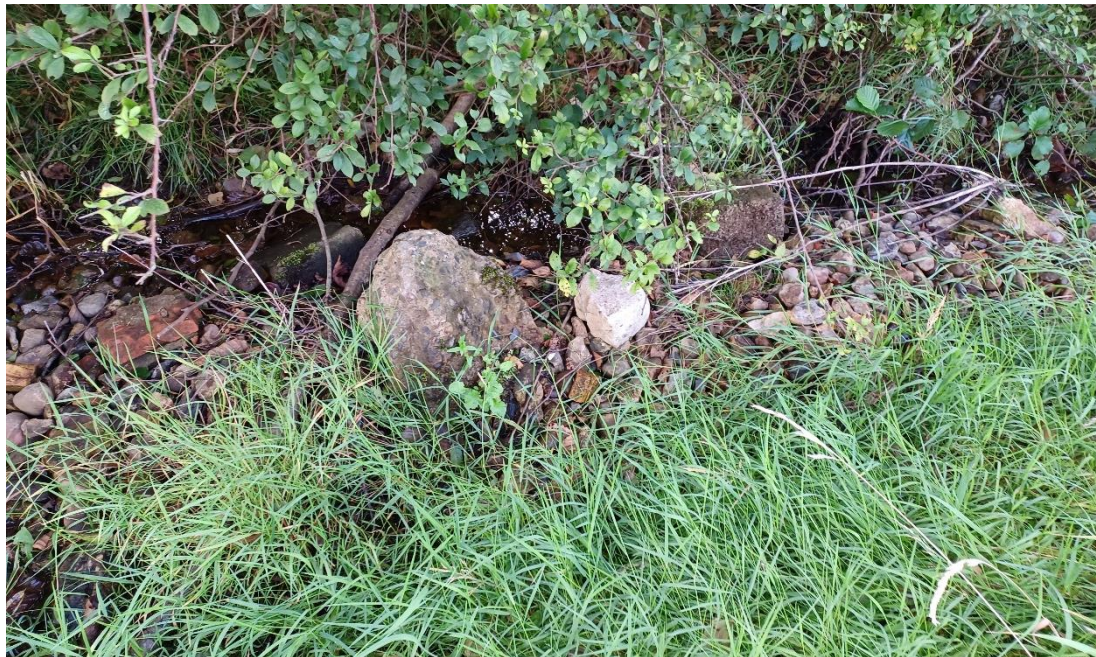
På tilsynet kunne Miljøstyrelsen konstatere, at grøften syd for adgangsvejen langs sydsiden af etape 2 er fyldt op med hvad der ligner sten og betonaffald. Nomi4s har oplyst, at grøften udgør en faskine til nedsivning af overfladevand. Der er Lemvig Kommune, der er myndighed for nedsivning. Miljøstyrelsen vil tage kontakt til kommunen med henblik på at afklare hvilke materialer, der kan anvendes i en faskine.

**Figur 8. Brokker i faskine syd for etape 2.**

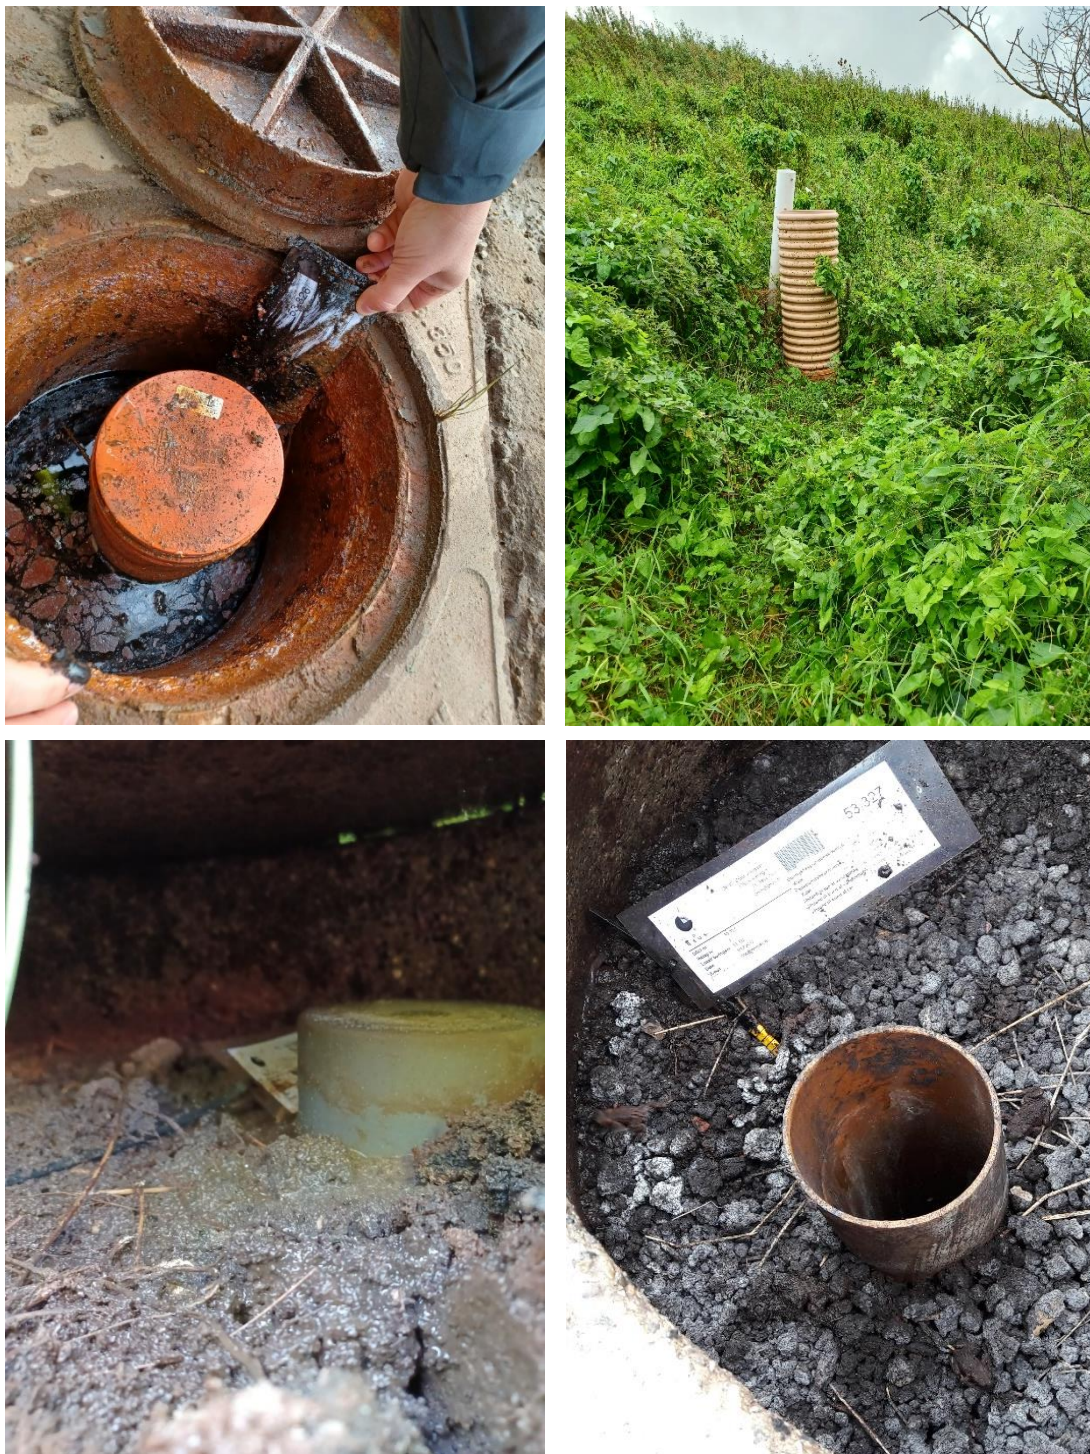
Boringen med DGU nr. 53.326 er placeret på kørearealet umiddelbart syd for den gamle omlastehal (se oversigtskort 1). I boringen er der tidligere blevet konstateret en grundvandspåvirkning, som kan være resultatet af nedsivende forurenede overfladevand fra kørearealet på anlægget. Miljøstyrelsen har derfor været i dialog med virksomheden om at få standset forureningen. Yderligere har Miljøstyrelsen orienteret Lemvig Kommune om forholdet, da kommunen er tilsynsmyndighed for monitoringsboringen.

**Figur 9. Grundvandsboringerne DGU 53.326 og 53.327. Øverst tv: DGU 53.326 med løftet dæksel. Boringen er placeret på kørearealet ud for den sydlige port til den gamle omlastehal. Øverst th: Grundvandsboring DGU 53.327 ud for aflæsser og omlastehal. Nederst tv: Kig ind i DGU 53.327 på tilsynet. Nederst th: Foto af DGU 53.327 fra 2018.**

For at sikre, at der ikke trænger forurenede overfladevand ned i boringen er dækslet blevet forsynet med en pakning. På tilsynet kunne Miljøstyrelsen dog konstatere, at pakningen ikke fungerede efter hensigten, da der igen stod vand i boringen, og der var synlig oliefilm (se figur 9, øverst tv). Det blev aftalt, at Nomi4s vil kontakte en brøndborer om at få sat en egnet pakning på brønden. Forerøret fremstod umiddelbart tæt, men hvis der står meget vand i boringen, er der risiko for at overfladevand trænger ned i boringen. Miljøstyrelsen vil orientere Lemvig Kommune om forholdet, da kommunen er myndighed for boringsbekendtgørelsen<sup>3</sup>.

På tilsynet brugte Miljøstyrelsen og Nomi4s uforholdsmæssigt langt tid på at få lokaliseret boringen med DGU-nummer 53.327 til trods for, at Miljøstyrelsen i tilsynsvarslet havde adviseret, at tilsynet forventedes at indeholde kontrol med en eller flere boringer/brønde. Det viste sig, at boringen var fuldstændigt overbegroet, så betonoverbygningen var helt skjult under bevoksningen (se figur 9, øverst th). Det lykkedes at løfte låget på overbygningen lidt, så der kunne tages et billede af boringen (se figur 9, nederst tv). Det kunne konstateres, at boringen var fyldt op med snask helt op til proppen på forerøret. Dette er særligt tydeligt ved sammenligning med foto taget i 2018 (se figur 9, nederst th). Det blev aftalt, at Nomi4s vil tømme bevoksningen rundt om DGU 53.327 og sørge for oprensning af brønden. Miljøstyrelsen vil orientere Lemvig Kommune om forholdet, da kommunen er myndighed for boringsbekendtgørelsen<sup>3</sup>.

1. Nomi4s vil kontakte brøndborer omkring udskiftning af pakningen på dækslet over DGU 53.326.
2. Nomi4s vil tømme bevoksningen rundt om DGU 53.327 og sørge for oprensning af brønden.
3. Nomi4s sender den senest opdaterede driftsjournal for kontrollen med kontinuerede måleudstyr (*eftersendt den 9. september 2024*).
4. Miljøstyrelsen vil kontakte Lemvig Kommune omkring manglende vedligehold af grundvandsboringerne tilknyttet anlægget samt brokker i faskine.

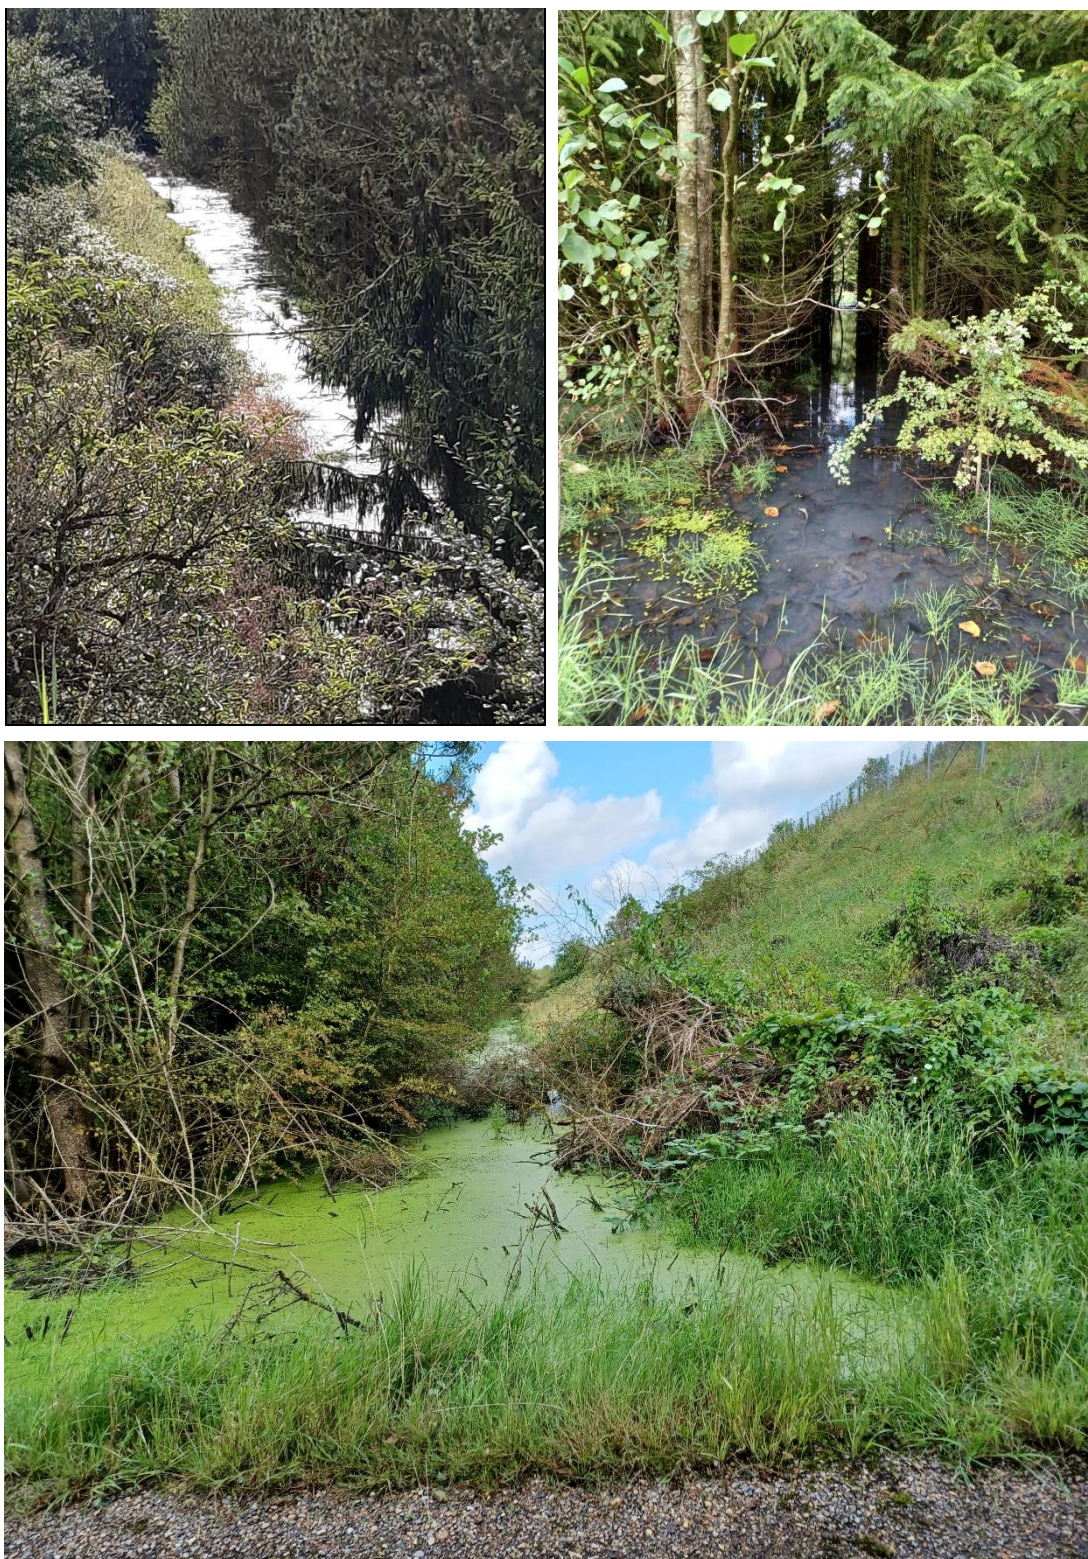
På tilsynet blev der observeret rigtigt meget overfladevand i området omkring deponiet. Vest for etape 3a har der dannet sig noget der ligner en kanal mellem deponiet og det skovbevoksede område (se figur 10, øverst tv). Også ind i det skovbevoksede område, stod der vand (se figur 10, øverst th). Overfladevandet vest for etape 3a vurderes at have stået der igennem længere tid, da der voksede betydelige mængder andemad på vandspejlet. Vækst af andemad sker i næringsrigt, stillestående vand. Miljøstyrelsen vil i det kommende tilsyn med Affaldscenter Rom følge op på, om mængden af overfladevand i området kan have indflydelse på efterbehandlingen af deponiet.

**Figur 10. Overfladevand i området. Øverst tv: Vand langs med etape 3a ved kig mod syd. Øverst th: Vand i det skovbevoksede område vest for etape 3a. Nederst: Vand langs med etape 3a ved kig mod nord. Der ses vækst af andemad i vandet.**
