Virksomheder  
J.nr. MST-1272-01741  
Ref. Bevch  
Den 9. januar 2020

**Boringsstatus for Miljøanlæg Skagen den 23. september 2019**

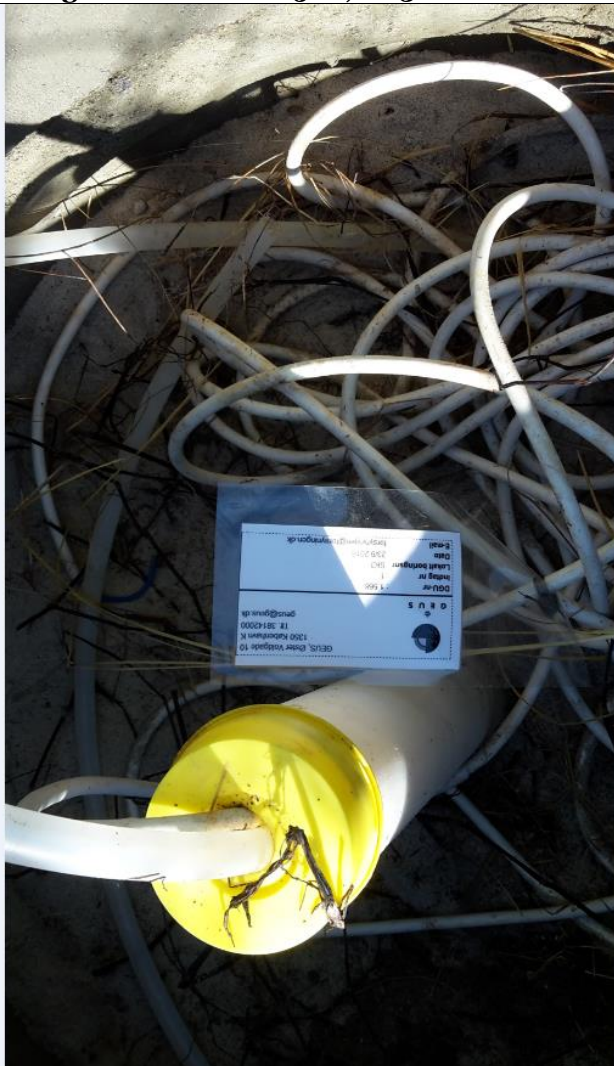
**Boring med DGU nr. 1.566; SK3**

**Billede fra opfølgning fra tilsyn 13. september 2016**
