Tilsynsrapport til offentliggørelse

Tilsynsrapport

Virksomhedens navn	Randers Affaldsterminal
Virksomhedens adresse	Romalt Boulevard 64, 8960 Randers SØ
CVR nummer	29189668
Virksomhedstype	5.4 Deponeringsanlæg >10 t/dag eller kap. >25.000 t
Tidspunkt for tilsynet	13. aug. 2021
Baggrunden for tilsynet	Basistilsyn
Varsling af tilsynet	08-04-2021
Deltagere fra virksomheden	Søren Kristiansen (miljøkoordinator) og Nils Tougaard (driftsleder)
Tilsynet udført af	Louise Bjerregaard Madsen
Tilsynet omfattede	Kontrol med oplag, belægninger, deponering
Materiale udleveret	Der er ikke udleveret materiale på tilsynet

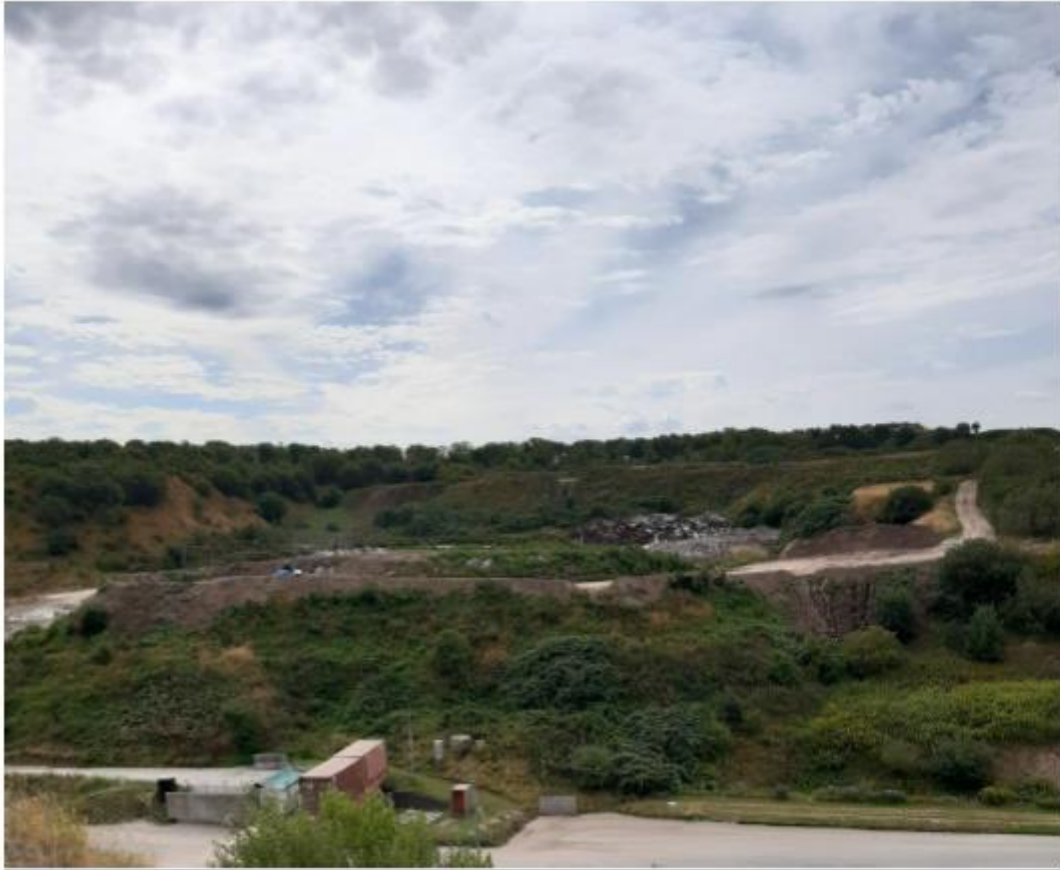
Randers Affaldsterminal har hævet skråningerne på enhed 4.2.1 og 4.2.2., for at kunne føre membranen med op i takt med opfyldningen. Miljøstyrelsen har ikke været orienteret om dette på Forhånd og afventer den endelige redegørelse for forhøjelsen før end Miljøstyrelsen tager yderligere stilling til det udførte.

Figur 3 hævede skrænt ved enhed 4.2.1 til asbest.

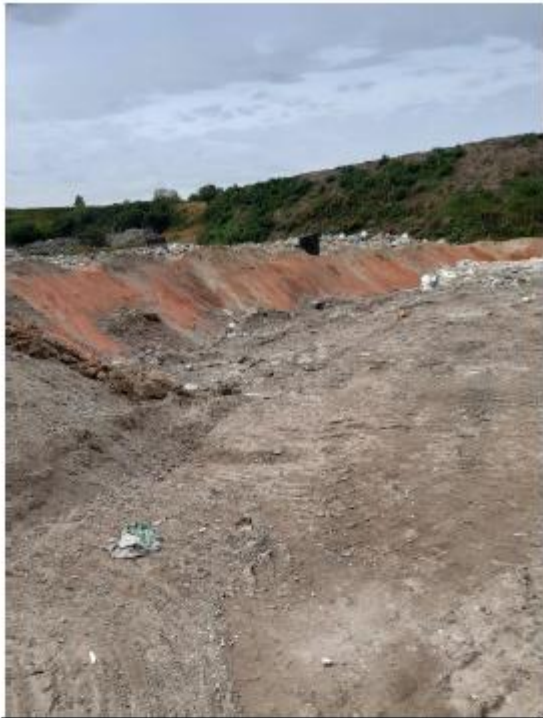
Figur 4 hævede skrænt til etapen til PCB-affald.

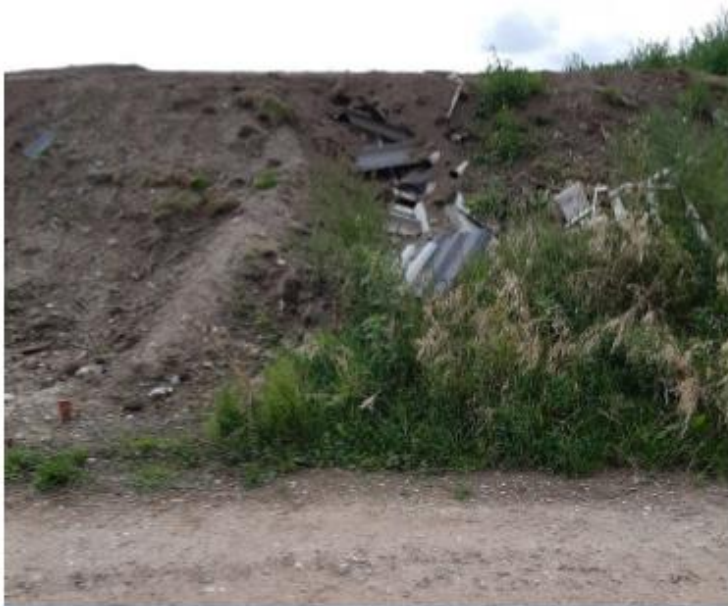
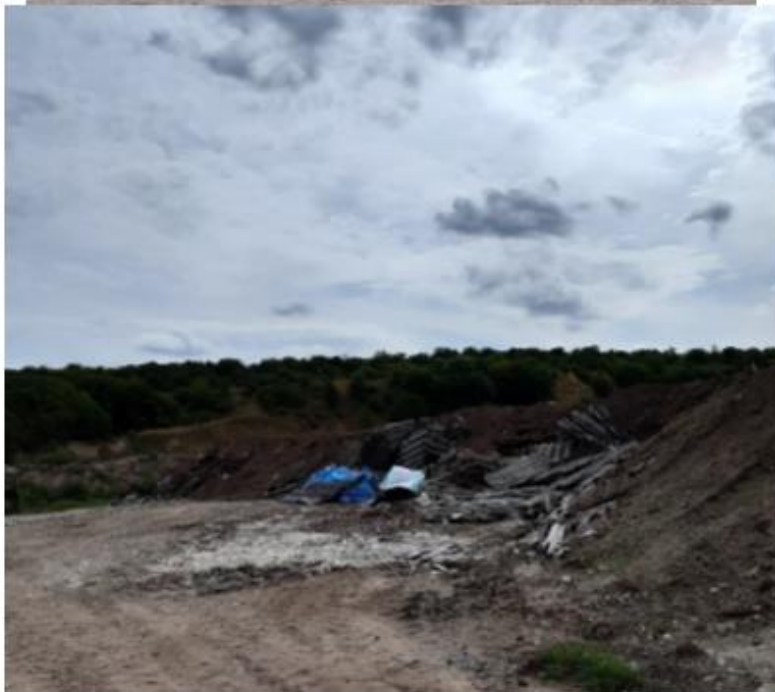
På enhed 4.2.1, hvor der deponeres asbest bliver asbesten tippet af lastbilerne, og kun delvist overdækket med jord. Der foregår ingen sprinkling af de brudte asbestplader, som ikke er fuldt dækket af jord se Figur 5. Miljøstyrelsen kan ikke se, at der findes vilkår til håndtering af asbest i anlæggets nuværende godkendelser, anlægget er dog stadig omfattet af kravene i bilag 3 afsnit 6.3 i Deponeringsbekendtgørelsen, som er direkte gældende for anlægget (se bilag 1).

Figur 5 håndtering af asbest på enhed 4.2.1 består i aftipning af asbest og delvis afdækning med jord af de brudte plader.

- 1) Affaldet må ikke indeholde andre farlige stoffer end bundet asbest og asbestfibre, der er bundet af et bindemiddel eller indpakket i plast.
- 2) For at undgå spredning af fibre skal der samme dag, som der er blevet deponeret asbestholdigt affald, foretages overdækning af asbestaffaldet med et hensigtsmæssigt materiale enten jord eller andet mineralsk affald med tilsvarende egenskaber. Afdækningen skal have en lagtykkelse på minimum 0,2 meter.

- 3) Hvis asbestaffaldet ikke er indpakket i plast, skal affaldet befugtes regelmæssigt, i sommerperioden og i regnfattige perioder er det dagligt.
- 4) Det er ikke tilladt at foretage kompaktering af deponeret asbestholdigt affald, ligesom al unødvendig færdsel med køretøjer på området, hvor der er deponeret asbestaffald, skal undgås.

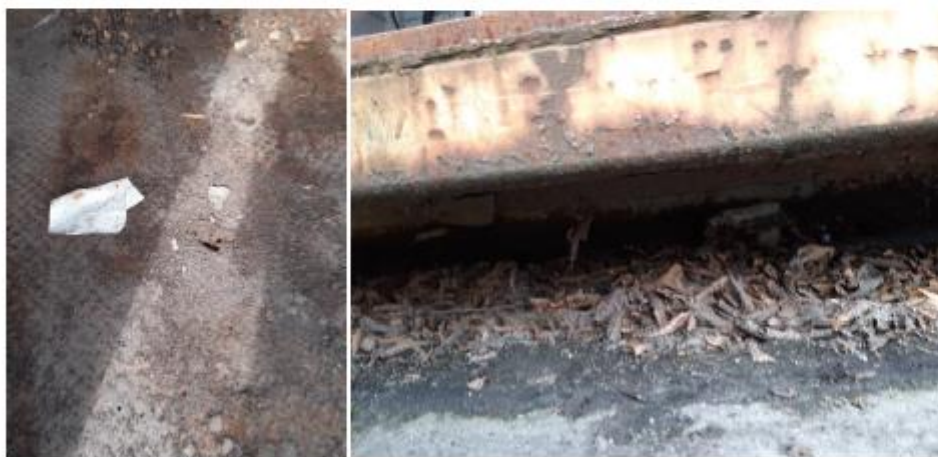
Ved arealet bag huset til modtagelse af farligt affald er der 2 containere til opbevaring af farligt affald. Den ene container har dobbeltbund, hvor spild kan opsamles i den nederste bund og den anden har enkelt bund med afløb til en opsamlingsbrønd i containeren. Begge containere bar præg af spild. Det blev oplyst, at den ene container (den med opsamlingsbrønd) lige havde fået udskiftet bunden. Containeren med dobbeltbund var rusten og nogle steder gennemtæret. Ved inspektion af bunden af containeren synes den nederste bund også at bære præg af rust og tæring. Containeren synes ikke at være tæt jf. Figur 6.

Figur 6 Container til farligt affald med dobbeltbund, hvor den øverste bund er rusten og har gennemtæring (billedet tv). Den nederste bund bar også præg af rust og mulig gennemtæring, der er bunden, der kan skimtes, en 3 cm tyk rille, ses der, hvor der hænger et blad ned fra (th).

Belægningen var beskadiget på komposteringspladsen, og containerne til farligt affald havde rust og tæringer i bunden. Der var et mindre oplag af farligt affald på udendørs arealer med afløb til kloak og uden overdækning, hvormed der er en risiko for forurening af jord og grundvand. Disse forhold er beskrevet tidligere og vil blive indskærpet bragt i orden.

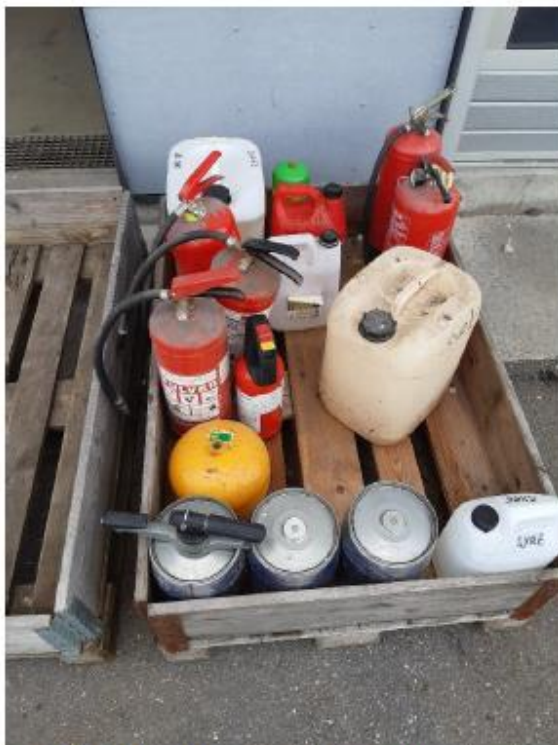
Figur 7 Palle med farligt affald i form af noget syre og anden væske står udenfor på asfaltbelægning uden overdække eller spildbakke.

Der var et betydeligt mindre udendørs oplag af farligt affald i forhold til sidste basistilsyn i 2018, der var dog fortsat et mindre udendørs oplag af farligt affald uden spildbakke eller overdække jf. Figur 7, samt 2 tromler med dieselolie på en palle ovenpå afløb til olieudskiller.

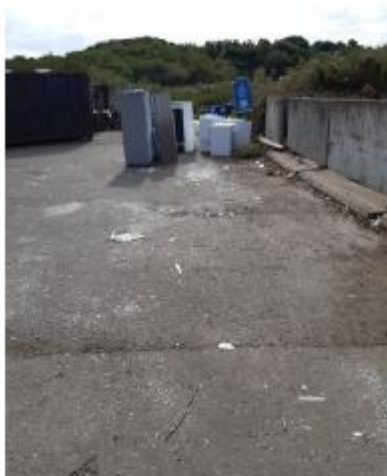
Det var oplag af kølemøbler og ovne mm. på asfaltbelægningen jf. Figur 8. og det samme gjorde sig gældende på pladsen til storskrald jf. Figur 13. Ifølge § 39 i Elektronikaffaldsbekendtgørelsen¹ skal elektronikaffald opbevares på en impermeabel belægning og med en vejrfast overdækning af relevante arealer. Miljøstyrelsen er jf. § 59 i samme bekendtgørelse ikke myndighed for Elektronikbekendtgørelsen, men det er Randers Kommune selv. Miljøstyrelsen gør derfor kun opmærksom på forholdet.

Figur 8 fryser, køleskabe ovne og lignende bliver afleveret på et asfaltareal på genbrugspladsen.

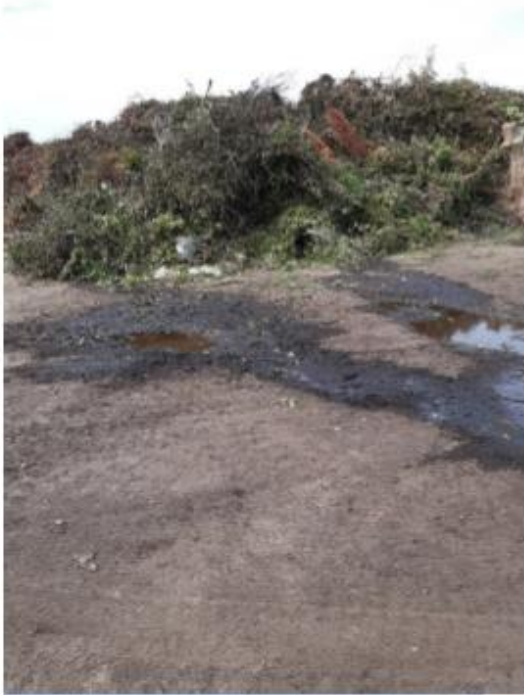
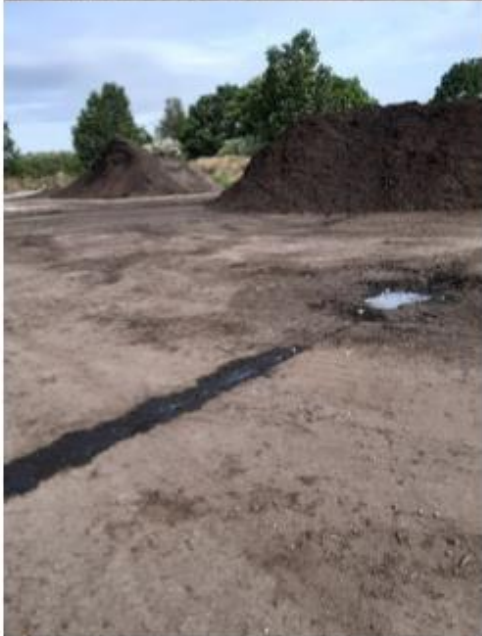
Anlægget oplyste, at der løbende er tilsyn med belæggningerne, men der ved omrokning på miler kan spottes skader i den underlæggende belægning. På tilsynet blev der konstateret skader i belægningen nogenlunde samme sted som ved tilsynet i 2018 jf. Figur 9. Skaderne har været dokumenteret udbedret siden 2018, men belægningen må være ekstra udsat på det pågældende område.

Figur 9 Defekt belægning på pladsen til kompostering.

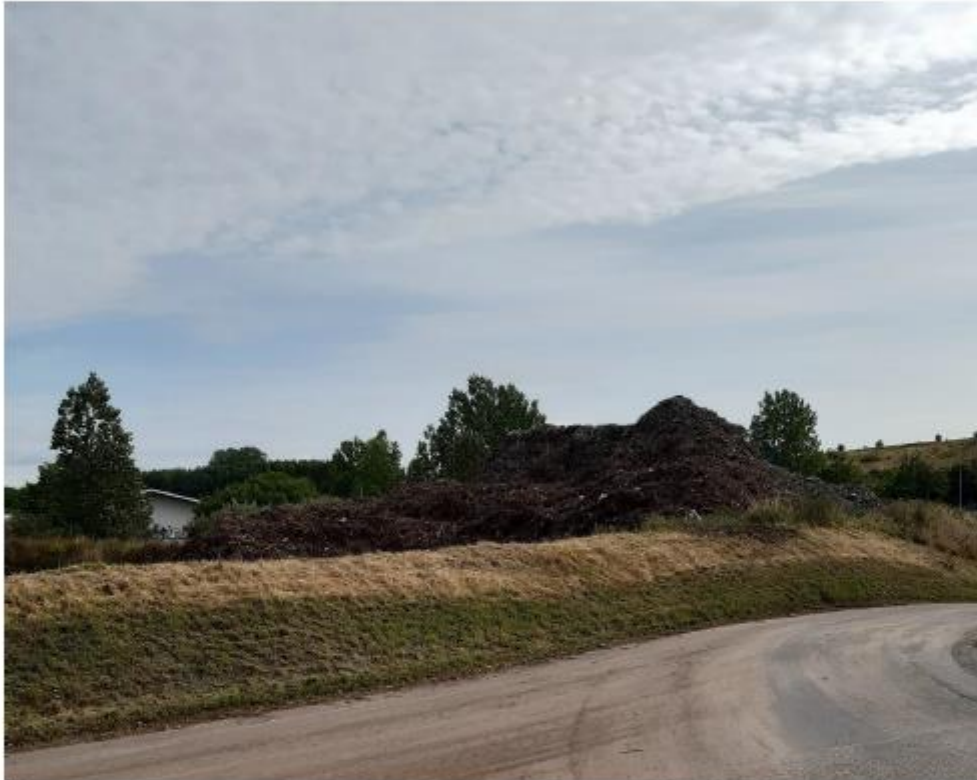
Der var et større oplag af have-parkaffald, der var klar til at blive knust/neddelt og miler, der var påbegyndt kompostering, samt et stort oplag af biobrændsel. Randers Affaldsterminal oplyste, at beredskabet for nylig har ført tilsyn på anlægget, og de ingen bemærkninger havde til oplagets størrelse.

Figur 10 Oplag af kunst have og parkaffald, som sælges som biobrændsel.

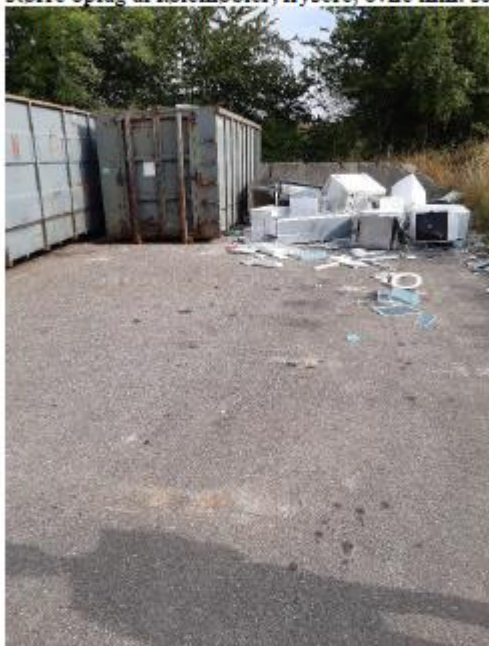
Hallen bliver nu brugt til sortering af storskrald fra borgere. Bag hallen var der et større oplag af kølemøbler, frydere, ovne mm. som stod på belægningen.

Figur 13 Udendørs oplag af køle-frysemøbler og lignende.

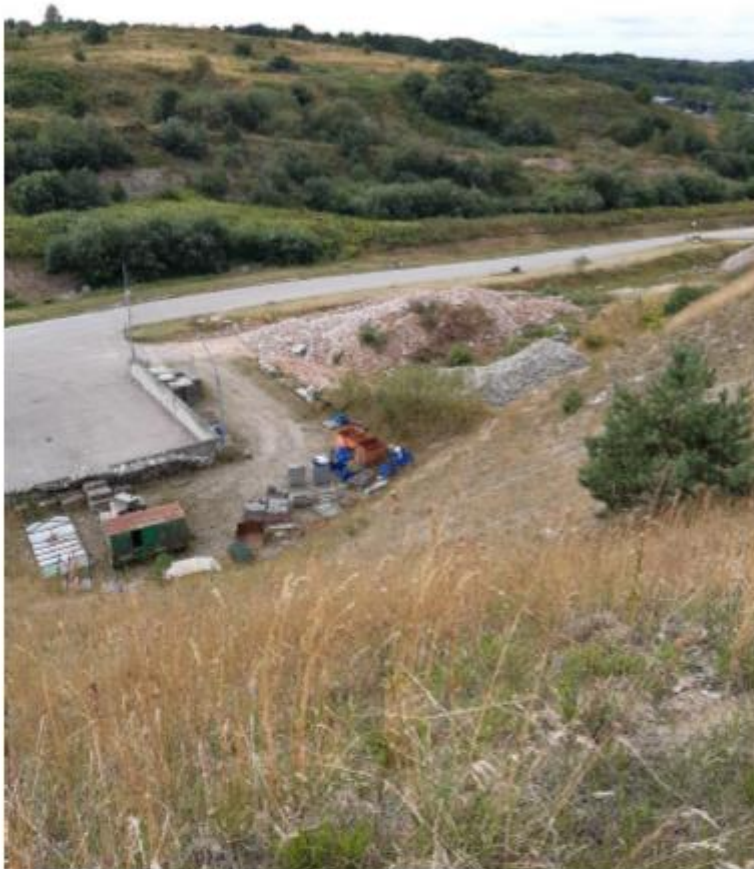
Oven for Løkke Gravesens arealet er der et større oplag af kinesisk granit. Der er umiddelbart ingen videre plan for oplaget. Anlægget blev orienteret om, at det maks må oplagres i et år ellers vil det sidestilles med deponering jf. § 3 stk. 10 i Deponeringsbekendtgørelsen².

Det samme gør sig gældende for oplag af mursten, som afventer afrensning inden videre bortskaffelse/nyttiggørelse.

Figur 14 bunke med røde mursten, som har ligget et godt stykke tid på anlægget. Afventer afrensning for bedre mulighed for materiale-nyttiggørelse. Der vokser planter i oplaget nu.

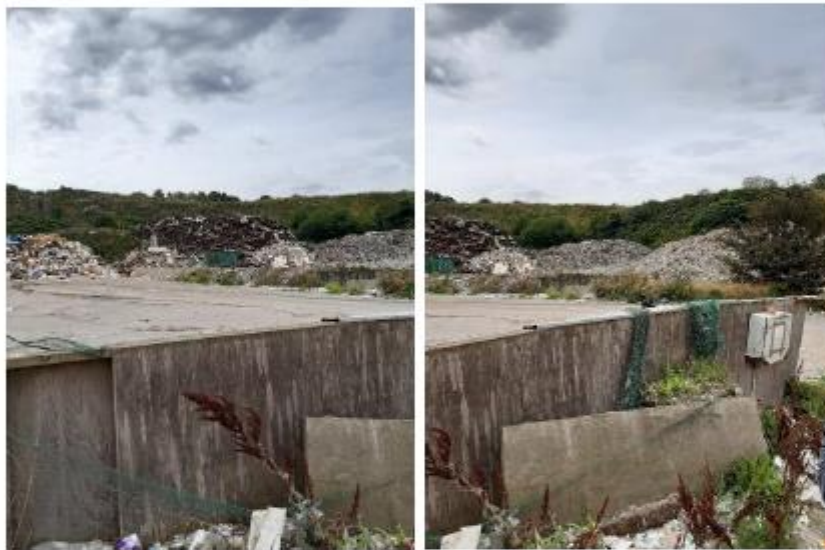
Ikke tilladt oplag af træ oven på etape 4.1.

Figur 15 Ikke tilladt oplag af rent og trykimprægneret træ på etape 4.1.

Randers Affaldsterminal ønsker ikke at indhente tilladelse til oplag af trykimprægneret og rent træ oven på etape 4.1, hvorfor oplaget skal fjernes. Tilsynet var af den opfattelse, at der blev arbejdet på at få oplaget fjernet og pladsen genetableret, men på tilsynet blev det konstateret, at oplaget havde noget lig samme størrelse som ved tilsynet i 2018. Anlægget forklarer, at de har svært ved at finde aftagere til træet, som lever op til reglerne om nyttiggørelse og ikke forbrænding.
