Miljøtilsyn hos MAZDA AUTOMOBILER BIRTHE & MOGENS KLOE APS

Tilsynsdato:	13. november 2023
Til stede:	Michael Kloe fra virksomheden Nadia Brogård Nord og Chris Andreasen fra Halsnæs Kommune
<u>Virksomhed</u>	
Navn	MAZDA AUTOMOBILER BIRTHE & MOGENS KLOE APS
Adresse	Fuglebækvej 10, 3300 Frederiksværk
CVR/P nr.	81678111
Branche iflg. CVR	1003204097
Matrikel	25 b, Evetofte By, Melby
Kontaktperson	Michael Kloe
Etableringsdato jf. CVR	November 1989
Produktionsareal	ca. 1000 m ² (samlet for værksted og udstilling)
Driftstid	7-18
Antal ansatte	7 ansatte
Afstand til forureningsfølsomt område	< 100 m til bolig. Området må anvendes til industri-, værkstedshåndværks-, handels-, fragtmands- og oplagsvirksomhed.

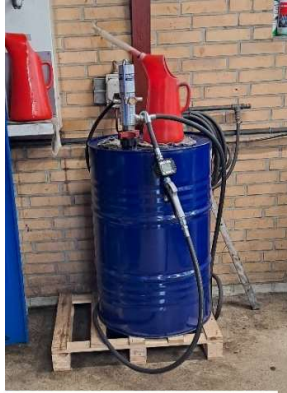
Figur 3 Tromle med olie

Virksomheden har en tromle med olie stående inde på værkstedet, hvis der sker spild løber det i gulv afløb. Halsnæs Kommune vurderer, at tromlen skal sikres bedre, da gulv afløbet er forbundet til kloak (se Figur 2).

Virksomheden skal sikre tromlen med olie placeret i værkstedet miljømæssigt forsvarligt f.eks. med en spildbakke (se Figur 3).

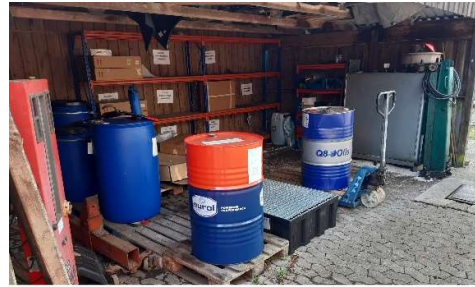
Figur 2 Tromler og spændelågsfade på udelager

Udenfor under et halvtag opbevarer virksomheden spændelågsfade og tromler med benzin og olie (Figur 3). Belægningen er SF-sten, der ikke vurderes at være tæt, og der ligger et afløb i nærheden. Halsnæs Kommune vurderer, at der er risiko for både jordforurening og at væsken kan løbe i det nærliggende afløb, hvis der skulle ske et uheld.

Virksomheden skal opbevare tromler og spændelågsfade, der står udenfor under halvtag miljømæssigt forsvarligt f.eks. i spildbakke eller på betonbelægning således, at det ikke forårsager en jordforurening
