Rapport for miljøtilsyn hos Vaarstvej 14, 9260 Gistrup

Overordnede oplysninger

Tilsynsdato	10-05-2016		
Til stede ved tilsynet	Lisbeth Eriksen, repræsentant for virksomheden Birte Pedersen, Aalborg Kommune, Miljø		
Ejer Adresse	Jens Christian Eriksen Vaarstvej 14, 9260 Gistrup		
Telefon	98323071	CHR nr.	30806
Mobiltelefon	21930732	CVR nr.	67983513
E-mail	jenschristianeriksen@gmail.com	P. nr.	1002262414
Samkøring

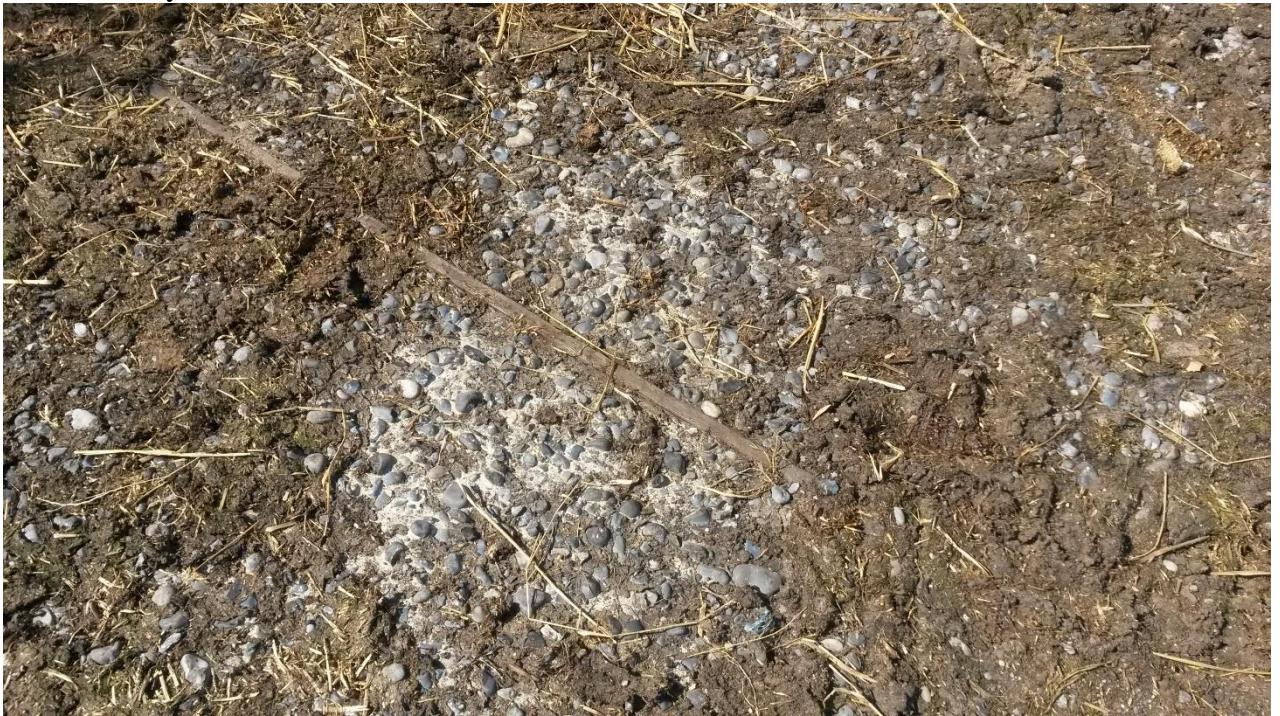
Kontrolpunkt	Tilsynskommentar
Møddingsplads, tæthed	Pladsens slidlag er væk, og derfor er bunden ujævn (se foto 1). Der ser ikke ud til at være revner i bunden. Muren mod syd havde nogle revner (se foto 2), og pudslaget manglede for neden på muren mod vest. Dette skal udbedres, hvis pladsen fortsat skal anvendes til oplag af enten ensilage eller mæg. Ejendommen ligger i indvindingsområde for drikkevand, og når muren er utæt, er der fare for at der kan sive næringsstoffer ned i grundvandet
Møddingsplads, afløb	OK
Møddingsplads, overdækning	Der ligger kun lidt krybbeaffald på pladsen, og der er ikke krav om, at det skal overdækkes.
Gyllebeholder, tilstand	OK
Gyllebeholder, flydelag og logbog	Beholderne er næsten tomme, og dermed er der intet krav om flydelag. Logbog ikke tjekket ved tilsynet.
Opbevaringskapacitet til gylle	Tilstrækkelig. Med den reducerede produktion skulle gyllen sagtens kunne være i den lille beholder

Foto 1. Møddingsbund

Dato	Type	Kommentar
03-06-2013	Indskærpelse	etableres gyllealarm
03-06-2013	Indskærpelse	udskiftning af olietank fra 1981
11-05-2016	Aftale	Hvis gyllebeholderen ikke skal afvikles som anmeldt, skal der etableres beholderbarriere inden 1. januar 2017.
11-05-2016	Aftale	Hvis møddingspladsen fortsat skal anvendes til oplag af enten ensilage eller mæg, skal møddingsmuren repareres, så den er tæt.

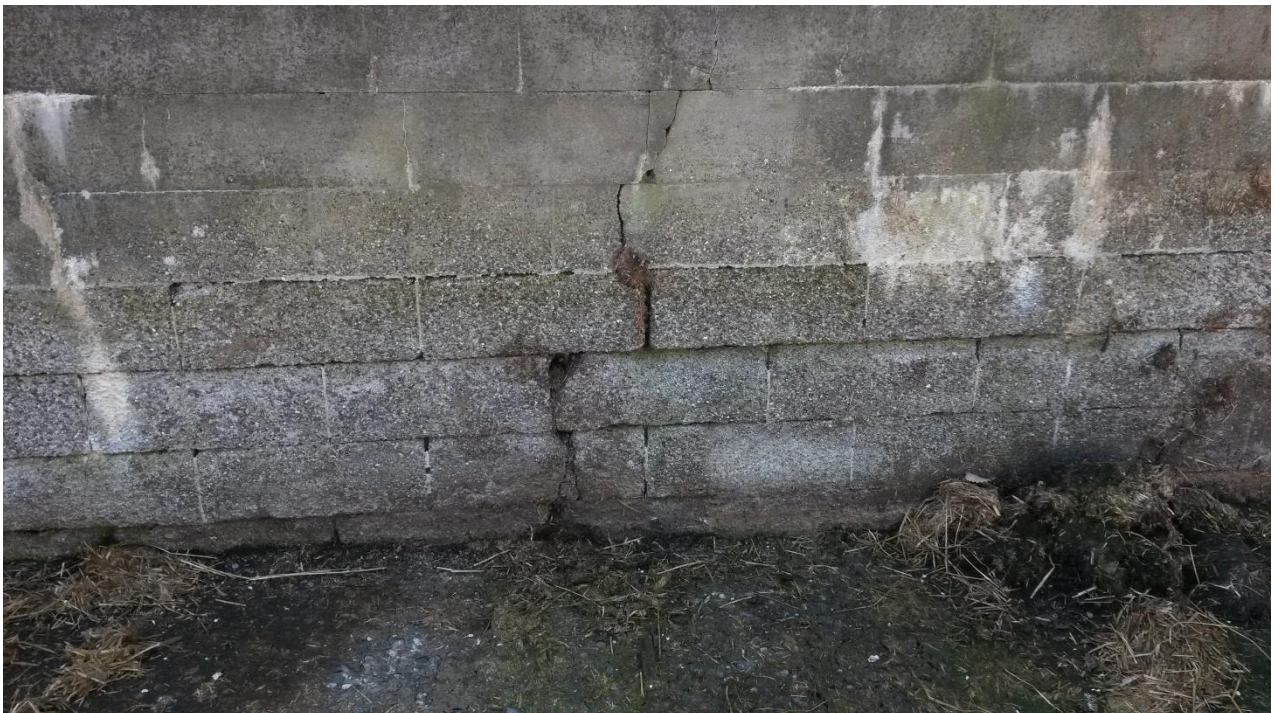
Foto 2. Møddingsmur syd
