## Tilsynsrapport til offentliggørelse

### Tilsynsrapport

| Virksomhedens navn | APM Terminals – Aarhus A/S |
| Tidspunkt for tilsynet | 12. juni 2025 |

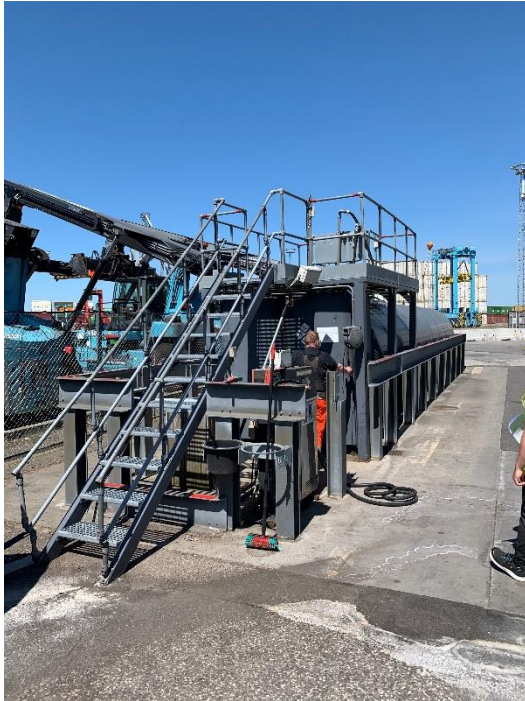
På billedet til venstre ses dieselolietank og tankplads ved værkstedsbygning 33F, og på billedet til højre ses den tilhørende Adblue tank. De hvide afmærkninger på belægningen er AdBlue rester.

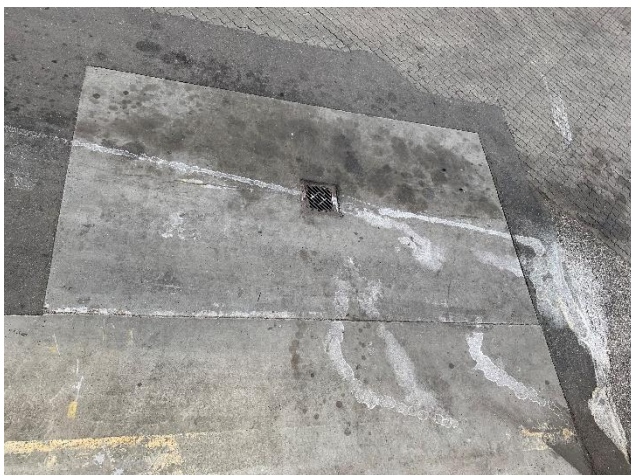
Under tilsynet gjorde Miljøstyrelsen opmærksom på, at der var begyndende revnedannelse i betonpladen ved tankningsarealet samt AdBlue rester på belægningen. Miljøstyrelsen opfordrede virksomheden til have opmærksomhed på dette, samt eventuelt indarbejde forholdet i en vedligeholdelsesplan, så revnerne ikke udvikler sig yderligere i belægningen. Betonpladen og AdBlue rester kan ses i nedenstående billede.

På billedet til venstre ses tankpladsens belægning ved værkstedsbygning 33F. Begyndende revnedannelse i betonpladen blev observeret på tilsynet. På billedet til højre ses opsamlingsbakken. Det kunne bemærkes, at tilstanden her var forbedret siden seneste tilsyn.

- Miljøstyrelsen opfordrer APMT til at have en øget opmærksomhed på den begyndende revnedannelse i betonpladen/belægningen ved tankningsarealet ved værkstedsbygning 33F, samt eventuelt indarbejder punktet i en vedligeholdelsesplan.
- Ved tankpladserne til straddlecarriers ved tankgård nr. 43 blev det konstateret, at belægningsstenene er ved at blive kørt op – belægningen skal udbedres.
- Virksomheden fremsender dokumentation for eftersyn for alle olietankene.
- Faremærkeskiltningen på dieseltanken er falmet og ikke tydeligt. Dette skal opdateres med ny og tydelig skiltning.
- Det blev aftalt, at virksomheden eftersender materiale for vilkår K1 og K2 – Journal over eftersyn af rensforanstaltninger/filtre i luftafkast i vilkår K1 og dokumentation for tømning af sandfang og olieudskillere i vilkår K2.

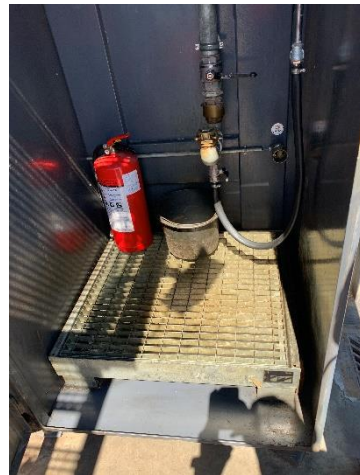
Ved seneste miljøtilsyn opfordrede Miljøstyrelsen virksomheden til at have et øget fokus på vedligehold af dieselanlægget, således at der ikke kommer regnvand ind til opsamlingsfaciliteterne, så opsamlingskapaciteten derved ikke påvirkes. Dette punkt er blevet imødekommet – opsamlingsfaciliteterne var tomme, og rummet er gjort tæt for regn. Se nedenstående billede.

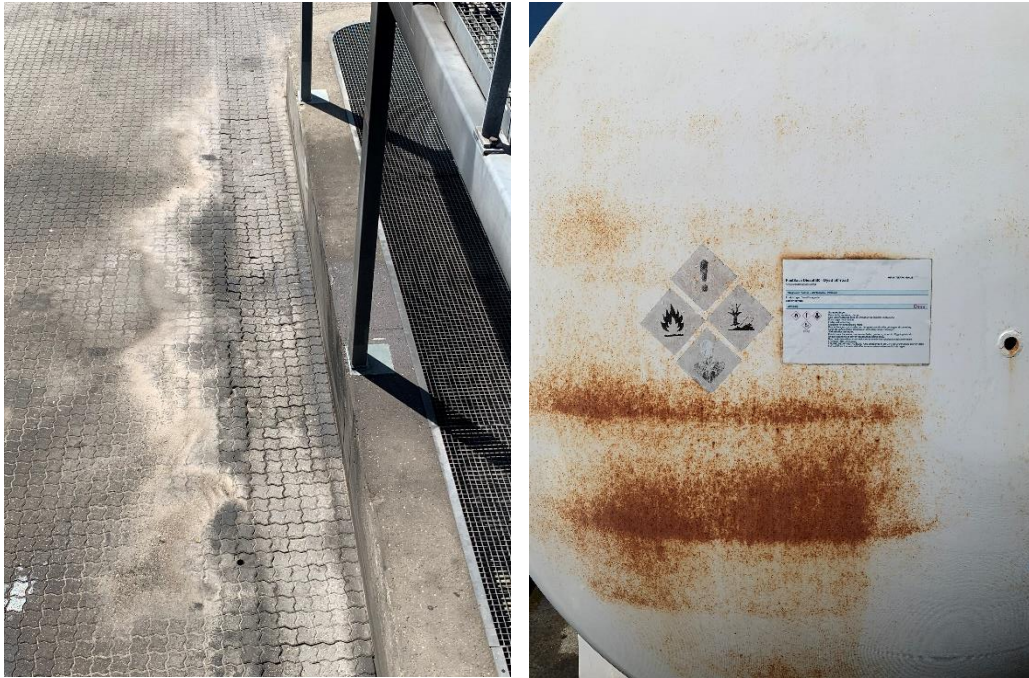
Dernæst blev tankpladserne ved "tankgård nr.43" til straddlecarriers fremvist og inspiceret. Ved tankpladserne kan det konstateres, at belægningsstenene er begyndt at blive kørt op. Hertil nævnte Miljøstyrelsen, at belægningen skal rettes op, hvortil virksomheden selv nævnte, at den i fremtiden overvejer at lave en årlig gennemgang af tankgårdens belægning, da belægningen allerede igen er begyndt at blive kørt op efter den seneste reparation. Se billede nedenfor.

På venstre billede ses den opkørte belægning ved tankpladserne ved tankgård nr. 43. På højre billede ses tankgårdens dieseltank med dens falmende faremærkeskiltning.

Ved tankgård nr. 43 blev dieselolietanken ligeledes fremvist. Tanken blev etableret i 2001. Faremærke skiltningen på dieseltanken er falmet og ikke tydeligt. Dette skal opdateres med ny og tydelig skiltning.
