Tilsynsrapport til offentliggørelse

Tilsynsrapport

Virksomhedens navn	Glesborg Losseplads
Virksomhedens adresse	Kastbjergvej 6A, 8585 Glesborg
CVR nummer	29189986
Virksomhedstype	5.4 Deponeringsanlæg >10 t/dag eller kap. >25.000 t
Tidspunkt for tilsynet	11.04.2024
Baggrunden for tilsynet	Basistilsyn, anmeldt tilsyn
Varsling af tilsynet	19.03.2024
Deltagere fra virksomheden	Niels Kristian Petersen, Norddjurs Kommune
Øvrige deltagere	-
Tilsynet udført af	Monica Klitgaard Hansen
Tilsynet omfattede	Besigtigelse af den nedlukkede losseplads.
Materiale udleveret	Intet

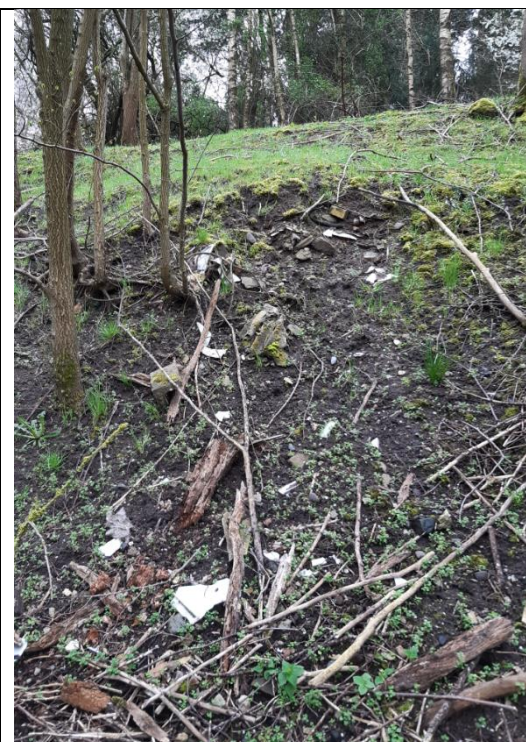
Der blev konstateret lidt synligt affald på skrænt, se Billede 1 og Billede 2. Kommunen anmodes om, at genetablere slutfædningen. Der blev derudover ikke konstateret skred.

Billede 1. Synligt affald på skrænt.

1. Indskærpelse af vilkår om egenkontrol. Indskærpelse fremsendes særskilt.
2. Kommunen anmodes om, at genetablere slutafdækningen på skrænt mod vest, og sende foto af gennemført arbejde til Miljøstyrelsen inden den 1. oktober 2024.
3. Kommunen anmodes om at undersøge kontrollen med niveaumåleren, som styrer oppumpning af perkolat fra membran til 20 m³ perkolatbeholder, og sende oplysninger herom til Miljøstyrelsen inden den 1. oktober 2024.

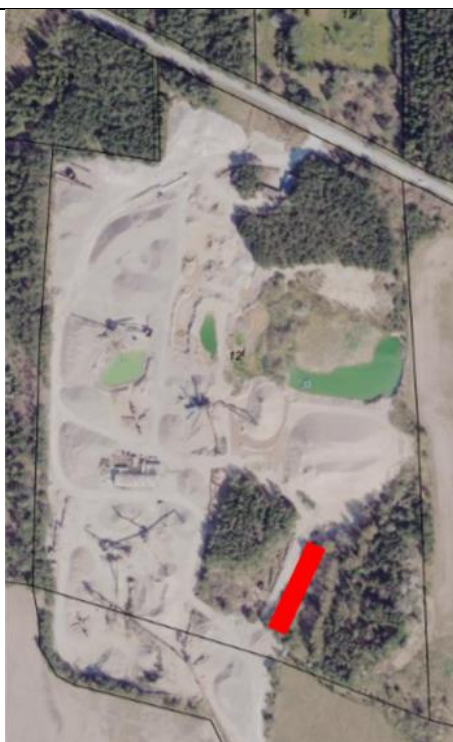
Billede 2. Lokalisering af skrænt med synligt affald.

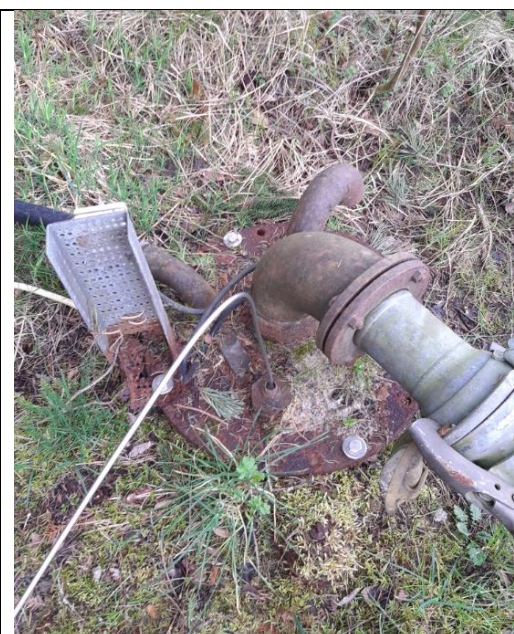
Pladsen er etableret med lermembran og perkolatdræn. Jf. kommunens brev af 12. august 2016 pumpes perkolatet op i en nedgravet 20 m³ beholder (brønd 2/perkolattank). Der er monteret niveauføler, som automatisk oppumper perkolat fra membran og op i beholderen. Fra beholderen pumpes perkolatet op i en tankvogn og køres til renseanlæg. Kommunen oplyser på tilsynet, at perkolatet køres til renseanlæg i Randers. Bortkørslen styres af AquaDjurs A/S. I perioder køres der perkolat væk flere gange om ugen. Frekvensen styres manuelt ift. nedbørsmængden.

Billede 3. Den synlige del af perkolatbeholderen.

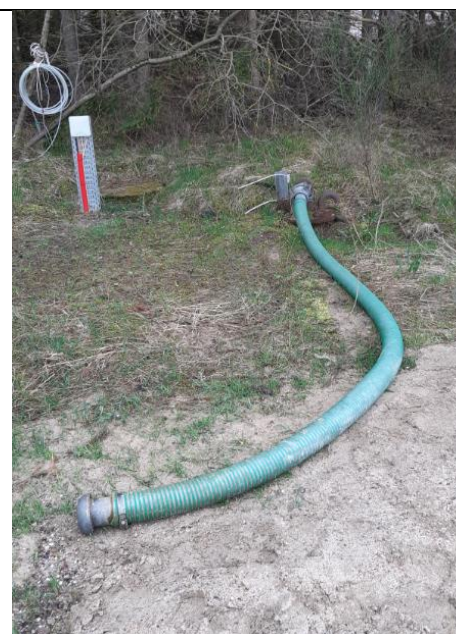
Billede 4. Slange til tømning af perkolatbeholder.

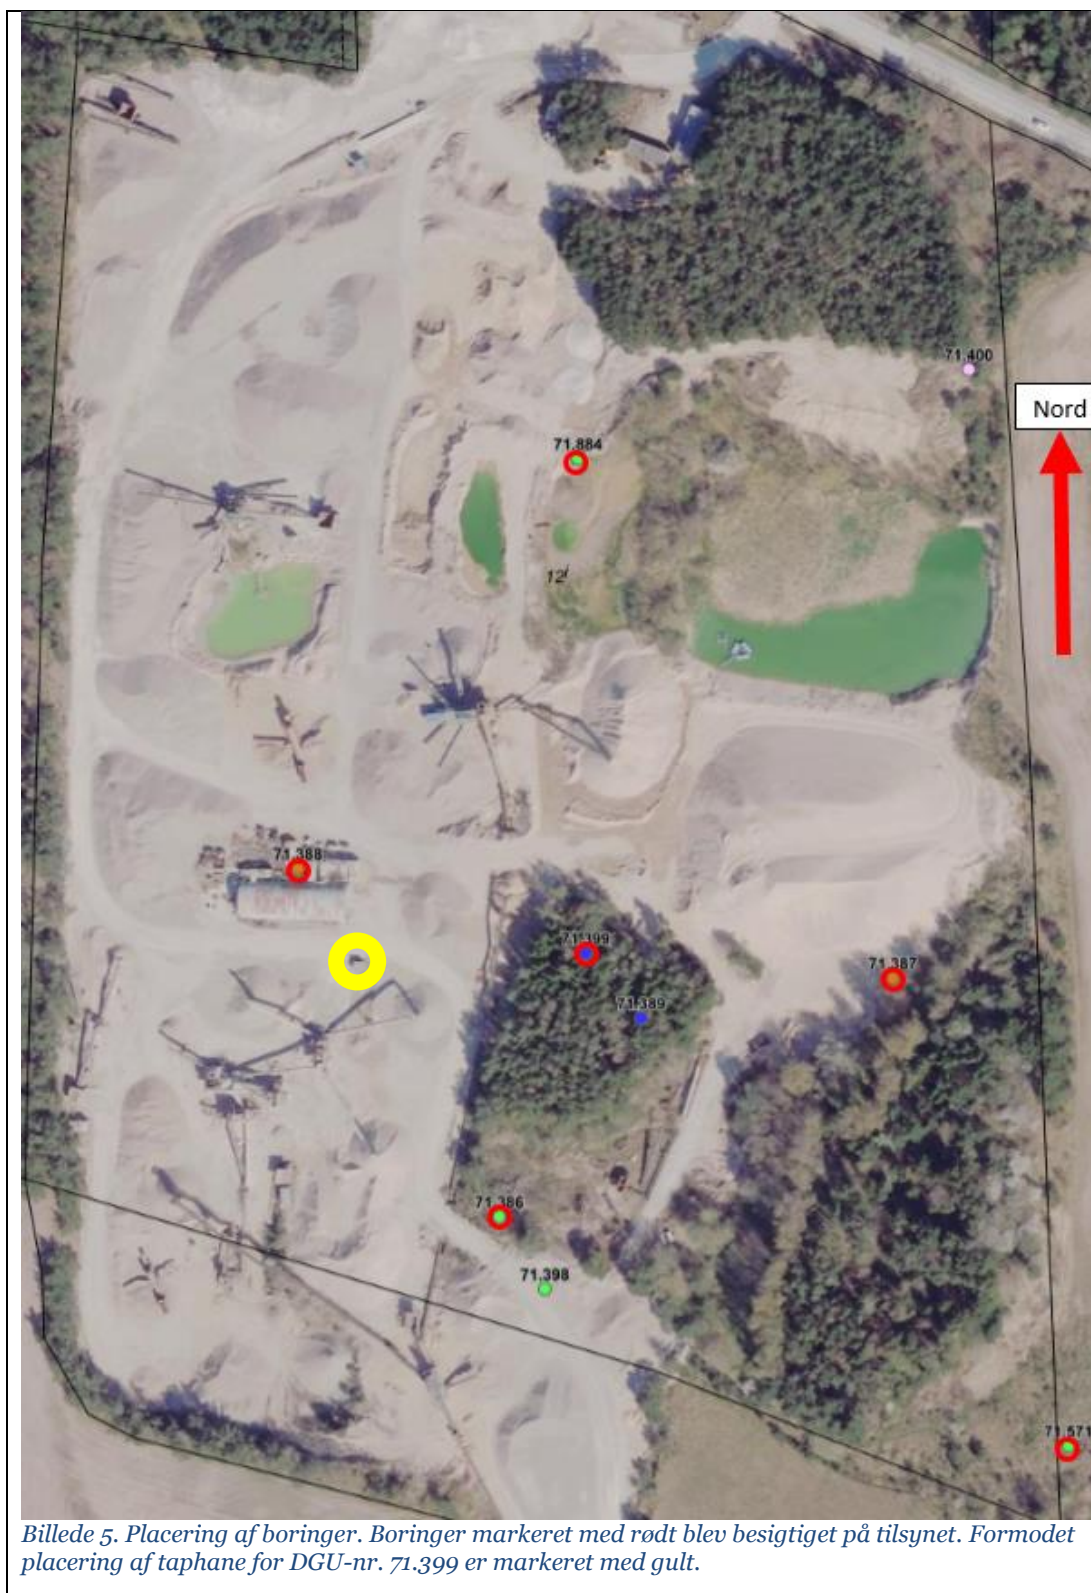
Under tilsynet blev monitoringsboringer markeret på Billede 5 besigtiget og kommunen indmålte boringernes placering. Kommunen sender måledata til Miljøstyrelsen. Fotos fra besigtigelsen er indsat i det følgende.

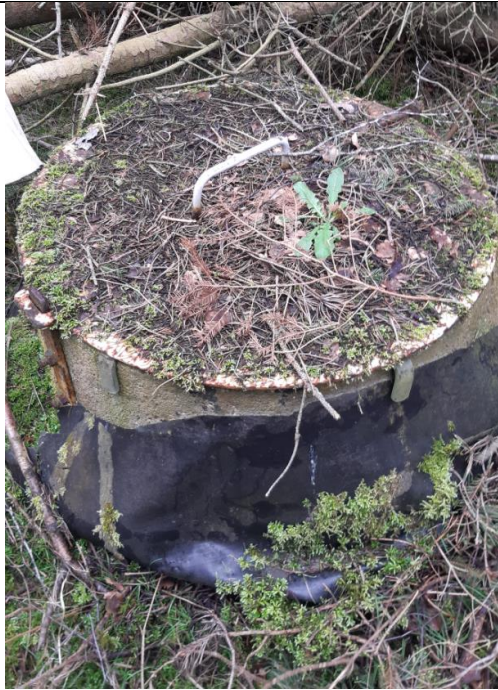
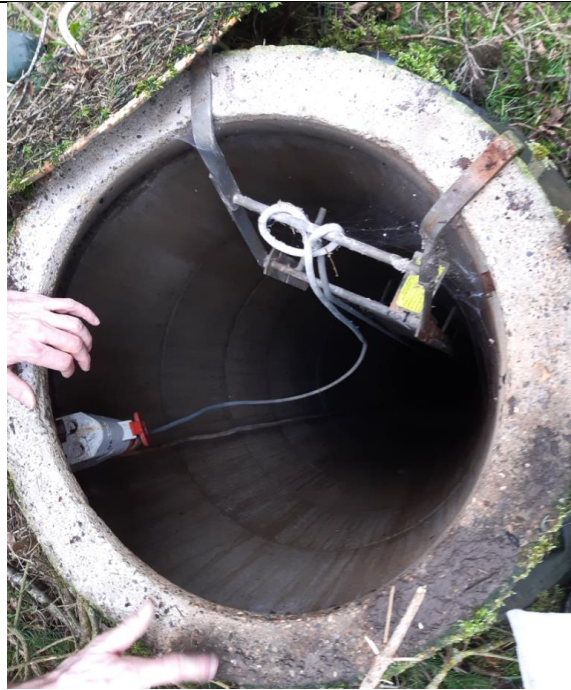
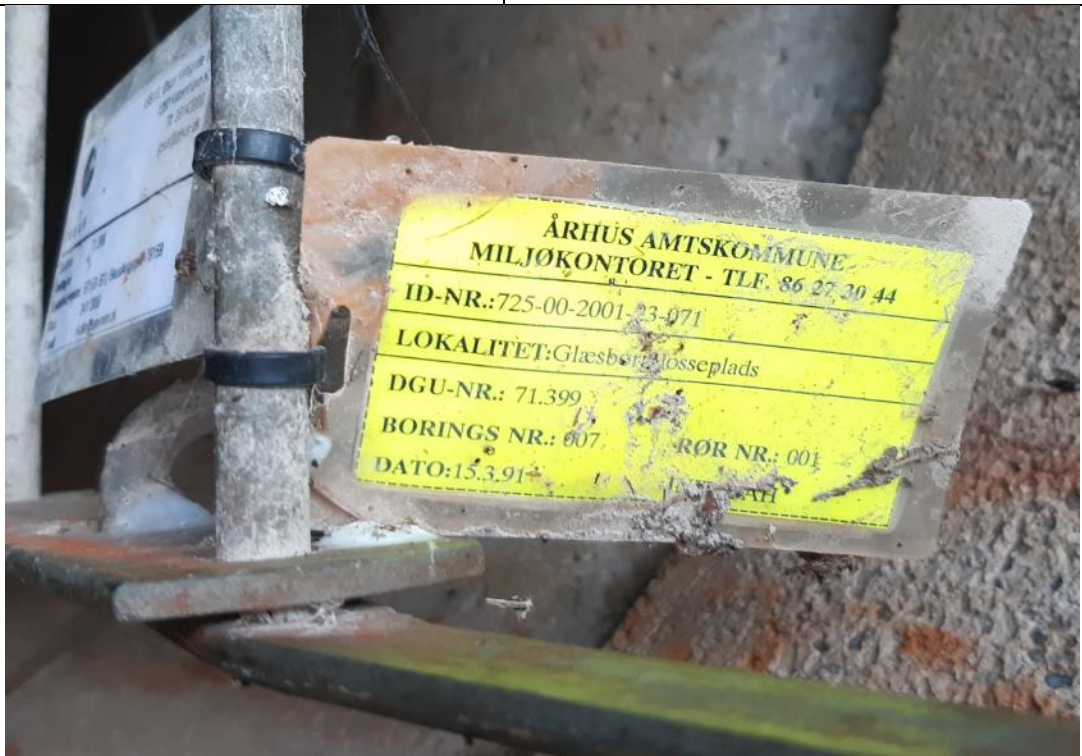
Miljøstyrelsen skrev følgende i tilsynsrapport fra 2021: ” Boring 71.399 er placeret i en meget dyb brønd med stige. Ifølge miljøkonsekvensvurderingen er taphane til boringen placeret umiddelbart syd for rundbuemaskinhallens østlige gavl. Miljøstyrelsen er enig med kommunen i, at prøve af vandet kan udtages via taphanen.” Det der formodes at være taphanen blev på dette tilsyn lokaliseret til lille skur syd for rundbuenhallens østlige gavl, se Billede 9. I skuret er placeret to vandtrykforøgere, se Billede 10.

Billede 6. DGU-nr. 71.399.

Billede 7. DGU-nr. 71.399.

Billede 8. DGU-nr. 71.399.

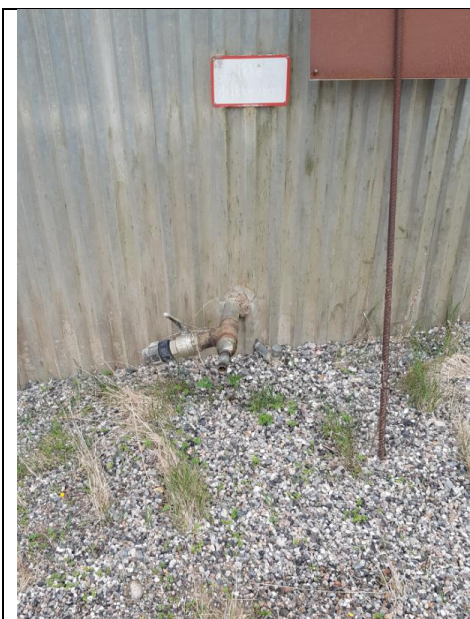
Billede 9. Formodet taphane til DGU-nr. 71.399.

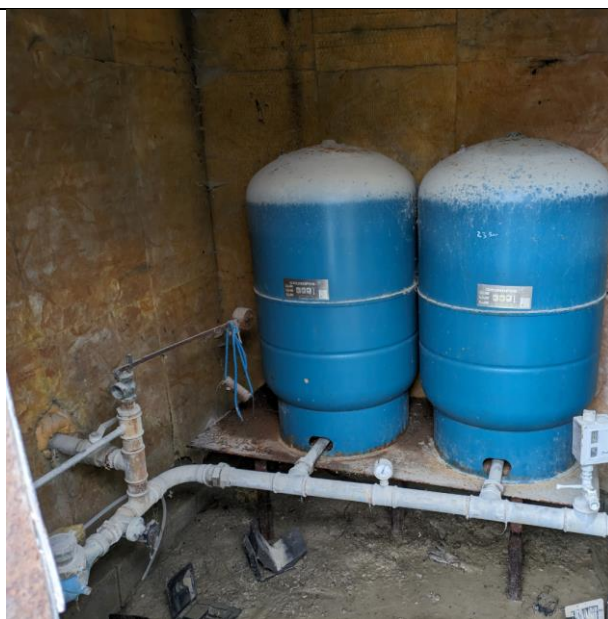
Billede 10. Vandtrykforøgere. Formodes tilknyttet boring DGU-nr. 71.399.

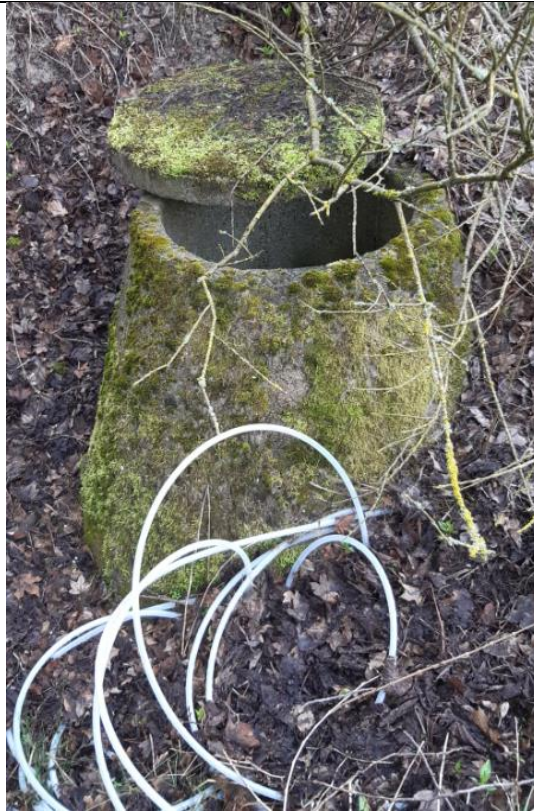
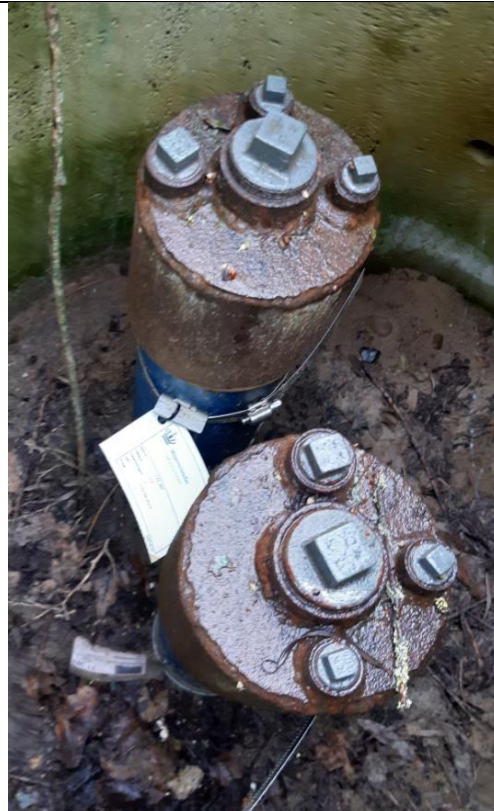
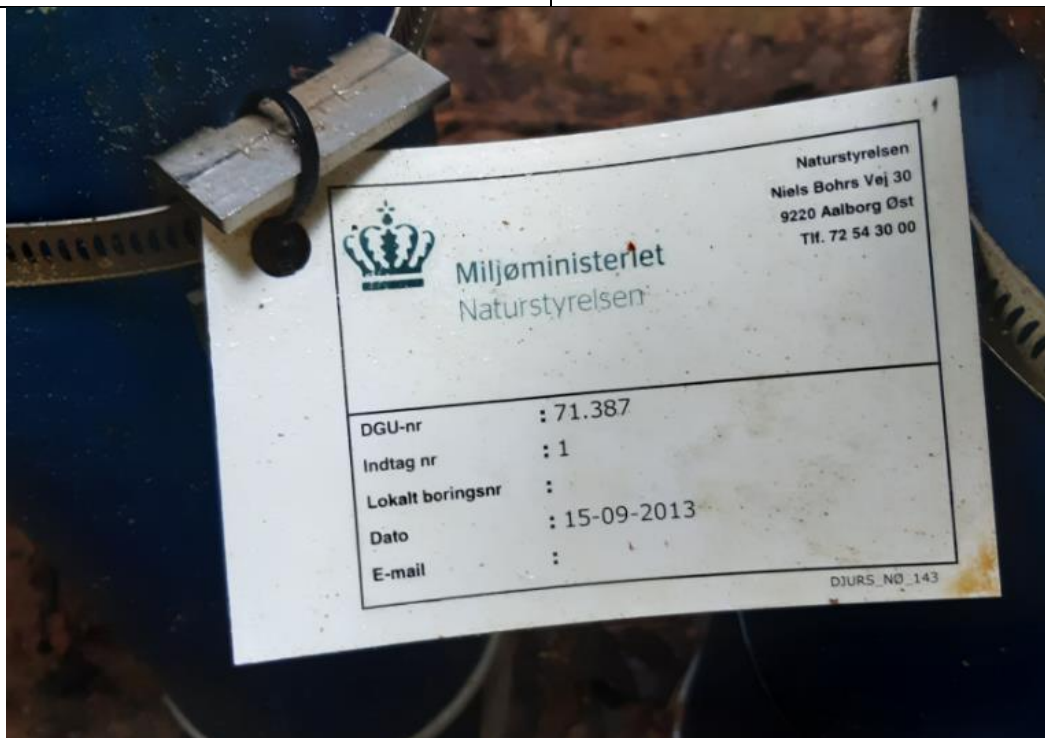
Billede 11. DGU-nr. 71.387.

Billede 12. DGU-nr. 71.387.

Billede 13. DGU-nr. 71.387.

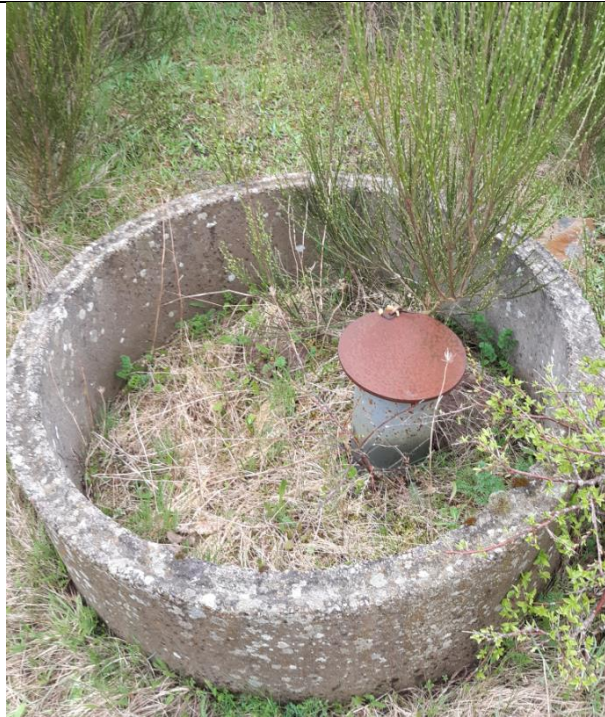
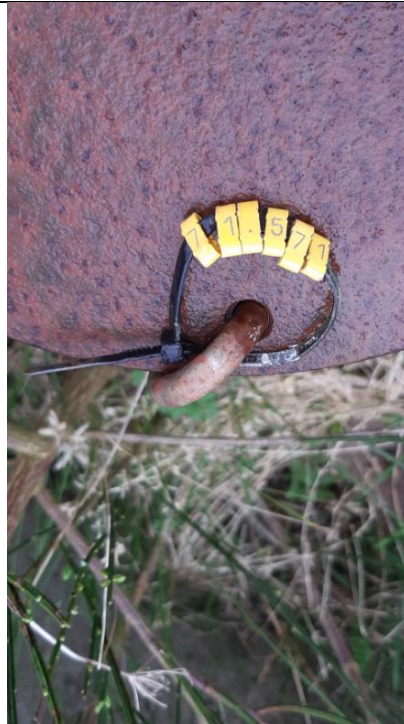
Billede 14. DGU-nr. 71.571.

Billede 15. DGU-nr. 71.571.

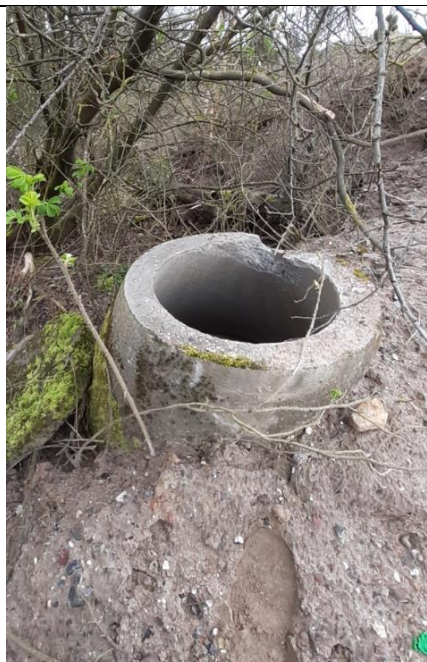
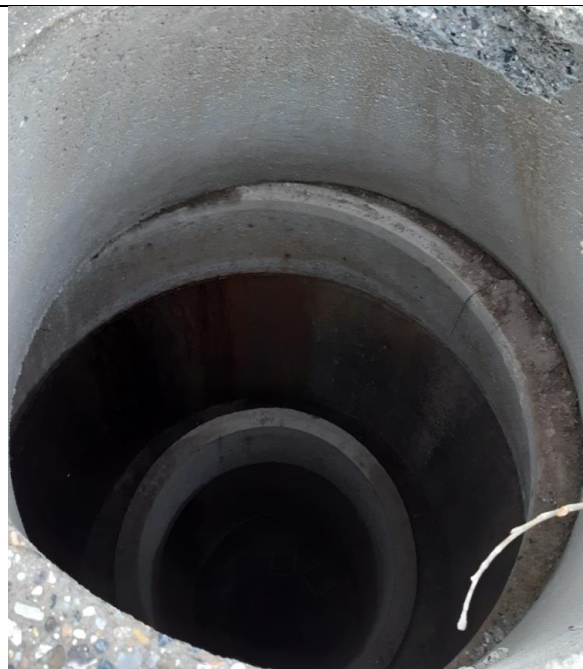
Boringen, som formodes at være DGU-nr. 71.386, var uden boringsmærkat. Boringen er omfattet af monitoringspåbud fra Miljøstyrelsen, men der er ikke prøvetaget i boringen. Miljøstyrelsen afventer kommentering af dette forhold, i den påkrævede kommentering af indberetningen fra kommunen. Hvis det er den korrekte boring, så er den placeret i en meget dyb brønd. På tilsynstidspunktet stod betondækslet ved siden af brønden. Kommunen ville sørge for, at det tunge dæksel løftes på plads.

Billede 16. Formodes at være DGU-nr. 71.386.

Billede 17. Formodes at være DGU-nr. 71.386.
