Tilsynsrapport til offentliggørelse

Virksomheder
J.nr. MST-1272-00847
Ref.
Dato: 01.12.2016

Virksomhedens navn	I/S VESTFORBRÆNDING, GLOSTRUP
Virksomhedens adresse	Ejby Mosevej 219, Glostrup 2600
CVR nummer	10866111
Virksomhedstype	5.2a Bortskaf/nyttig-Dagreno. > 3 tons/t, forbrænding
Tidspunkt for tilsynet	11. november 2016
Baggrunden for tilsynet	Præsentation af ny 1. sagsbehandler i Mst Opfølgning på forrige tilsyn, indskærpelse og div. udestående
Varsling af tilsynet	Ja (kort varsel)
Deltagere fra virksomheden	Per Wulff, Kim Crillesen, Martin Christensen, Arnfinn Bech, Kurt Engberg, Stig Pedersen, Erling Reinholdt Bojsen, Bernhardt?
Øvrige deltagere	
Tilsynet udført af	Preben Christophersen, Annemarie Brix
Tilsynet omfattede	Præsentation af Preben Christophersen som ny 1. sagsbehandler hos MST Opfølgning på tidligere tilsyn vedr.: - belægninger, kølemidler, afløb ved sættevogne til madaffald, nye containere på rampen, støj fra ventilator Andet: - Ansøgning om opbevaring af farligt affald fra husstandsindsamling - Fremsendte instrukser - Stikprøvekontrol af affald fra sep. Måned rapport - Olieudskillere - Støjredegørelse (kommende) - Forespørgsel fra VF om fravigelse af krav om

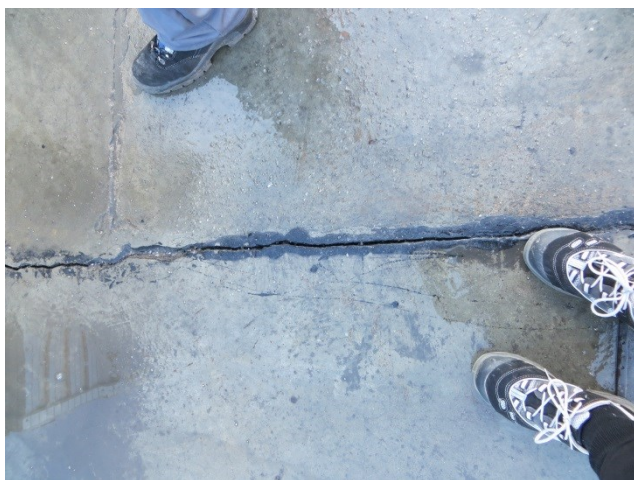
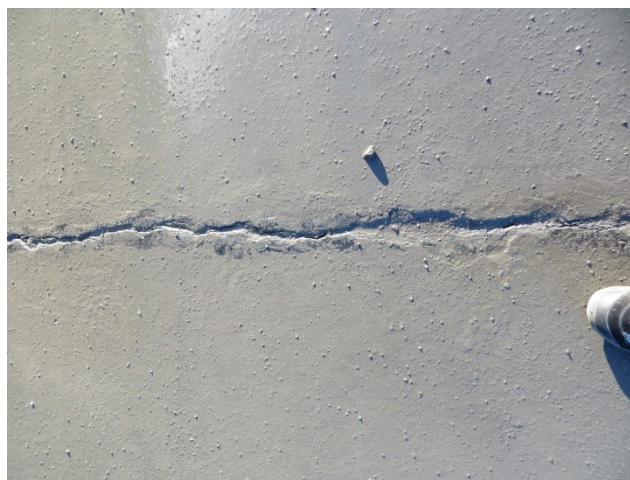
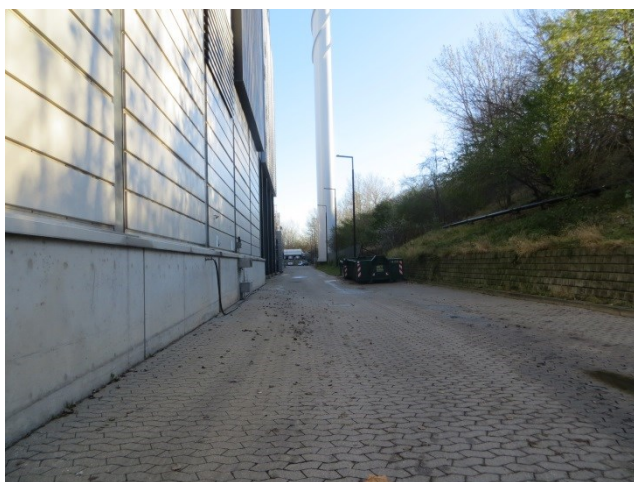
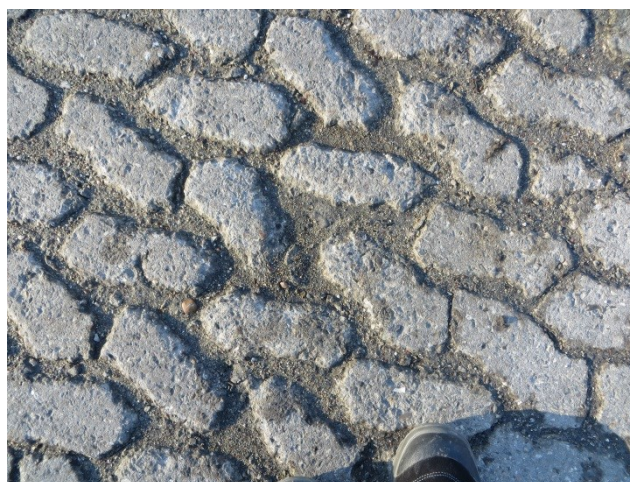
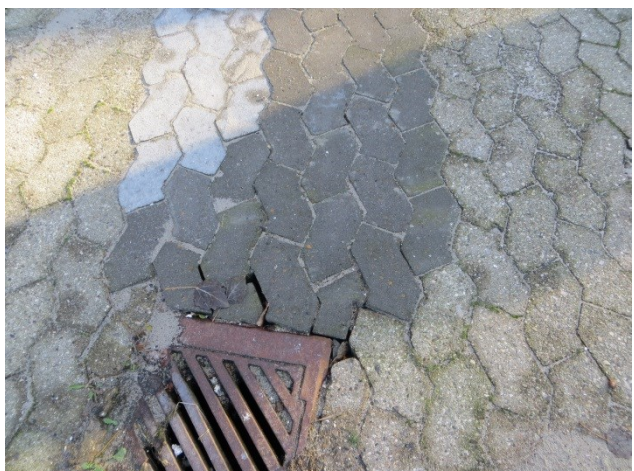
Se fotos

Revner i betonbelægningen er udbedret. Der vil dog sandsynligvis igen komme revner og samlinger blive utætte, da betonpladerne arbejder som følge af temperaturændringer m.v.

SF-sten belægningen var også blevet udbedret, men det må konstateres, at stenen vil sætte sig igen og furer blive utætte, også omkring brønde, samt, at der vil opstå lunger som følge af den tunge trafik. Desuden bliver stenene eroderet / nedslidte med tiden.

MST oplyste derfor, at løbende inspektion og vedligehold vil blive en del af revurderingen.
