Til: Terex Material Holding A/S  
Mileparken 9  
2750 Skovlunde

Dato: 7. November 2016  
Sagsid: 09.20.02-G01-16-16

## Tilsynsrapport til offentliggørelse

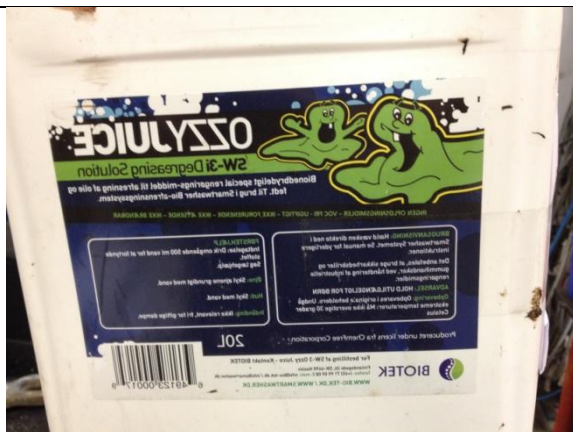
Ja i lukket anlæg, hvorfra der ikke afledes spild til kloak. Anlægget tilsættes Ozzy Juice SW- 3i Degreasing Solution jf. foto 1 og 2.

Foto 1 af Ozzy Juice

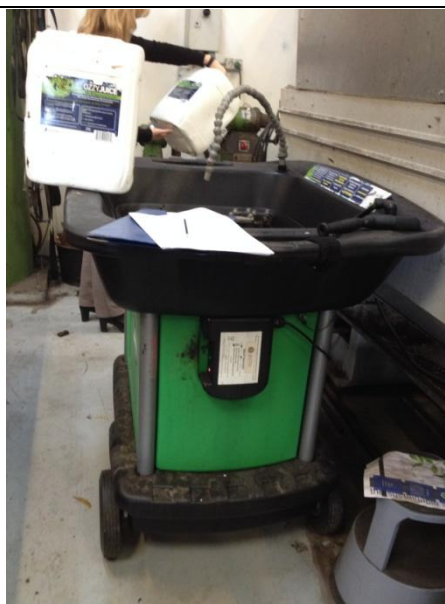
Foto 2 af affedtningsanlæg

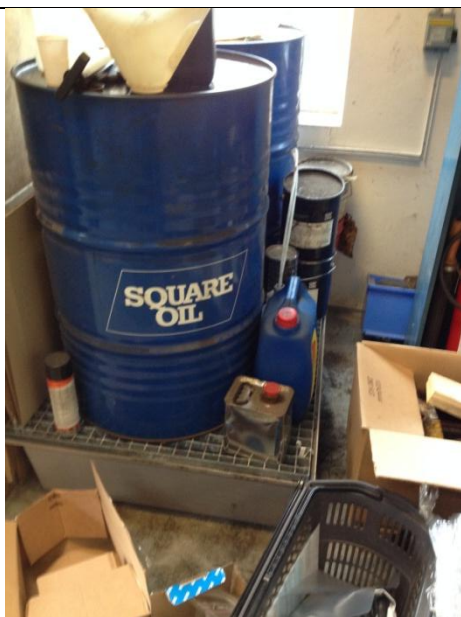
| Affaldsfraktion | Opbevaring | Vognmand/Modtager |
|---|---|---|
| Spildolie og øvrige væsker<br>Se foto 3 | I 200 l tromler på spildebakke i værksted | |

Foto 3 Spildolie på spildebakke

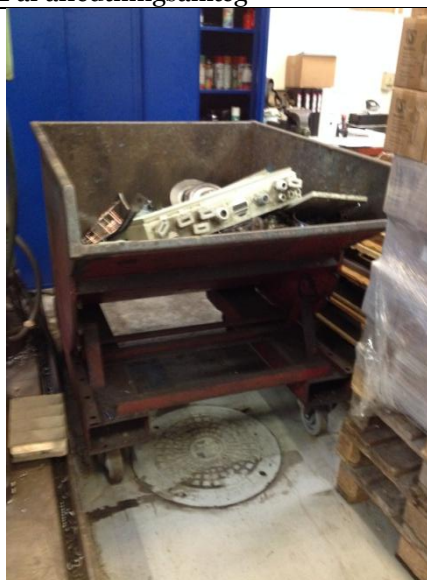
| Affaldsfraktion | Opbevaring | Vognmand/Modtager |
|---|---|---|
| Metaller inkl. spåner<br>Se foto 4 og 5 | Container | Marius Pedersen/Bagsværd jernhandel |

Foto 4 metallaftald i værksted

Jeg har undersøgt bortskaffelse af spåner med metalaffald, og dette er i overensstemmelse med lovgivningen.

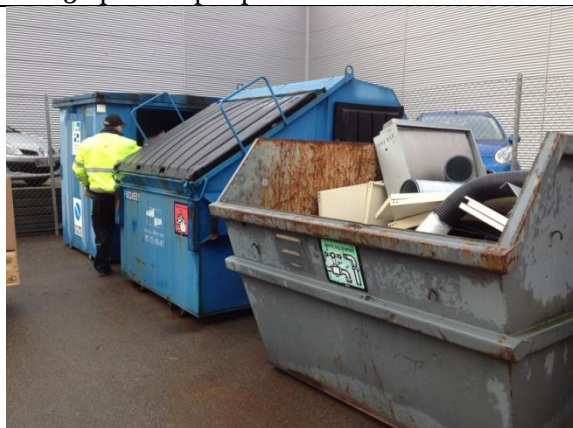
| Affaldsfraktion | Opbevaring | Vognmand/Modtager |
|---|---|---|
| Pap<br>Se foto 5 | Lukket container | Marius Pedesen |
| Dagrenovationsaffald & Små brændbart, se foto 5 | Lukket container | Vestforbrænding |

Foto 5 Virksomhedens tre ude container
