## Miljøtilsynsrapport

| Adresse | Novej 41, 6950 Ringkøbing |
| Virksomhed | Kingo Recycling A/S (Kingo Recycling A/S Ringkøbing) |
| Miljøtilsyn | Mandag den 3. marts 2025 kl. ca. 9.00 |

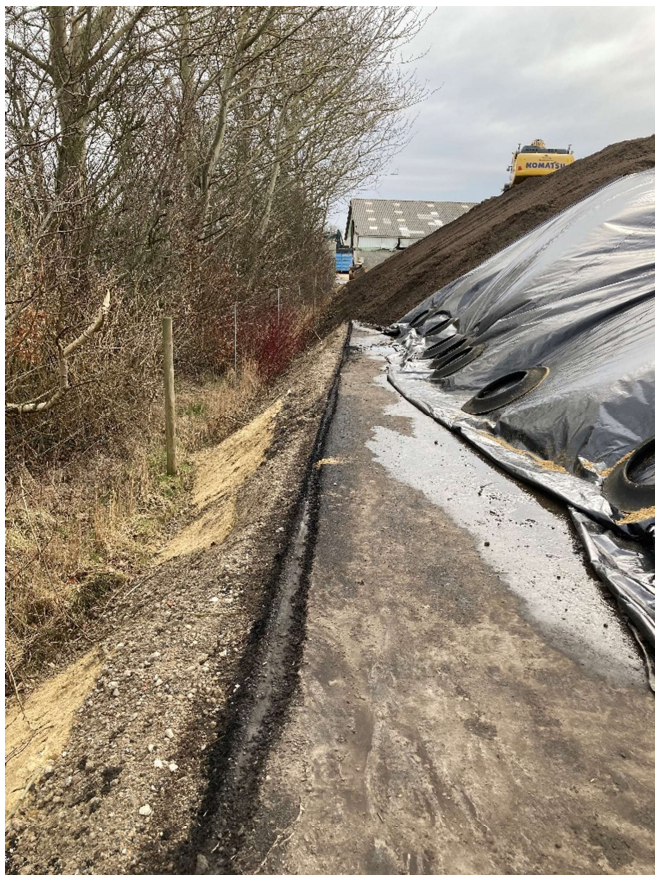
Støjvold på Plads 1:

- Ved tilsynsbesøget blev opstart af støjvold på Plads 1 forevist.
- Det blev oplyst, at støjvolden er opbygget af forurenede jord (fejesand) tilkørt fra Kingo, Silkeborg. Det forurenede jord er herefter overdækket med markeringsnet og uforurenede jord.
- En del af støjvolden er pt. overdækket med plast indtil, der er modtaget tilstrækkeligt med uforurenede jord til slut-afdækningen, se billedet nedenfor. Afdækningen med plast blev gennemført fredag den 28-02-2025.
- Støjvoldens "kerne" af forurenede jord er beliggende mere end ½ meter fra pladsens asfalt-kant.
- Der blev konstateret lidt udskridning af uforurenede jord fra støjvoldens yderste jordlag, se billedet nedenfor.
- Det lag, der ses ved asfalt-kanten, er laget af knust beton i opbygningen af pladsen. Herunder ses gult sand.
- Opbygningen af støjvolden noteres i protokollen, jf. vilkår 4.3.40.

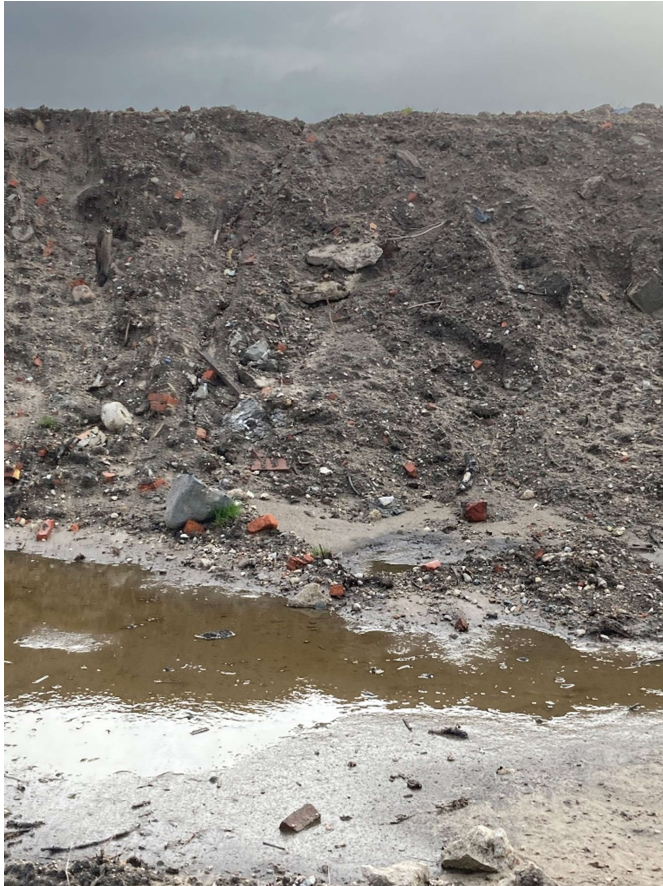
#### Bunke mod sydøst:

- Ved tilsynsbesøget blev bunken mod sydøst forevist fra indersiden.
- Bunken ses som jord blandet med brokker og tegn på plast mm., se billedet nedenfor.
- Det blev oplyst, at bunken stammer fra egen grund og blev afgravet i forbindelse med klargøring til Plads 1. Bunken vil blive sorteret, hvorefter brokker af beton og tegl vil blive nedknust. Affald som plast og træ mm. vil blive frasorteret og bortskaffet, som affald.
