## Tilsynsrapport til offentliggørelse

### Tilsynsrapport

Virksomhedens navn	H.J. Hansen Recycling A/S - Hadsund
Virksomhedens adresse	Hobrovej 103, 9560 Hadsund
CVR nummer	24336212
Virksomhedstype	5.3b(iv) Bortskaf/nyttig Ikke-farligt >75 t/dg, shreddere
Tidspunkt for tilsynet	12.09.2023
Baggrunden for tilsynet	Basistilsyn, anmeldt tilsyn
Varsling af tilsynet	Varslingsbrev med dagsorden er fremsendt den 25. august 2023
Deltagere fra virksomheden	Driftschef Tom Probansky Leder af QHSE-afd. Kim Schroll Nielsen
Øvrige deltagere	-
Tilsynet udført af	Sanne Gärtner og Tina Klarskov Olesen
Tilsynet omfattede	Fysisk gennemgang af virksomheden med fokus på belægninger og forrenseanlæg
Materiale udleveret	-

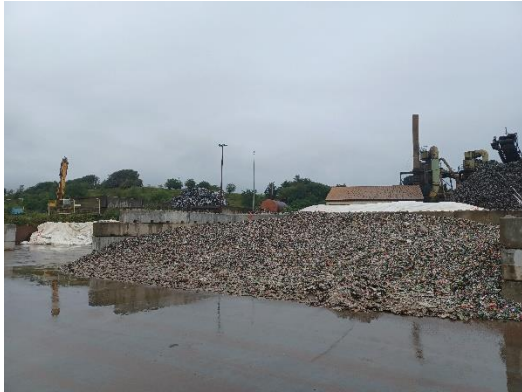
Belægningerne er lavet færdig. Der var dog nogle enkelte lunker, som bliver udbedret.

Eksempel på nye belægninger

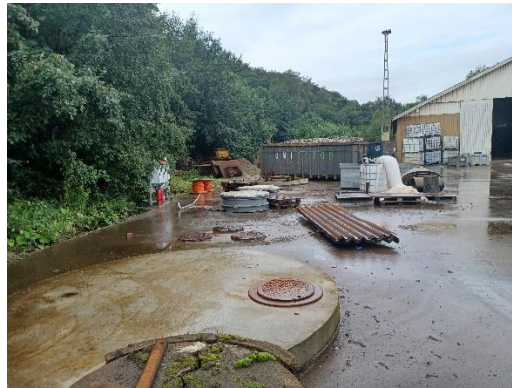
Ny belægning ved sandfang og olieudskillere

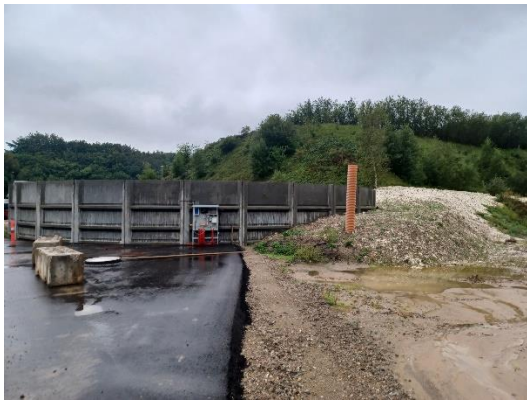
Ved sidste tilsyn var der oplag af jord fra etablering af ny bundfældningstank. Det forurenede jord er bortskaffet jf. henvisning fra kommunen. Det rene jord er lagt i en vold bag tanken.

Ren jord med kalk bag bundfældningstank.

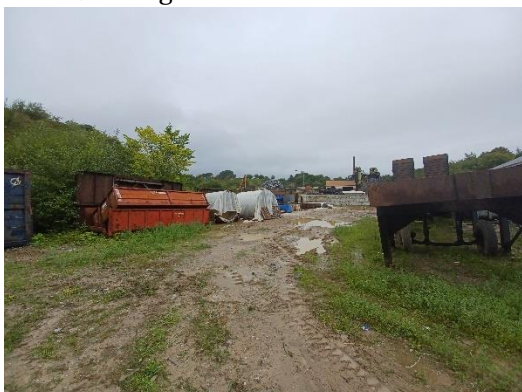
Tomme containere og vindmøllevingedele

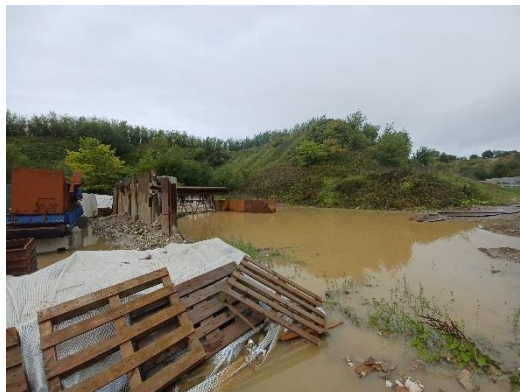
Der er et ubefæstet areal nord for metalhallen. Dele af området står under vand. Der bør findes en løsning på afledning af vandet, så det ikke når det befæstede område med vindmøllevingedele.

Ubefæstet areal under vand

1. Det skal sikres, at der ikke opstaves vand i området med vindmøllevingedele
2. Virksomheden skal fremsende luftemissionsrapporter fra januar og maj 2023 samt en redegørelse vedr. DEHP. Frist 1. december 2023
3. Brønde tilsluttet drænet under bundfældningstanken skal tilpasses i højden, så der ikke løber overfladevand i og der kan udtages prøver. Frist 1. december 2023
4. Dokumentation for strømpeføring og TV-inspektion af kloak skal sendes til Miljøstyrelsen senest den 1. juli 2024

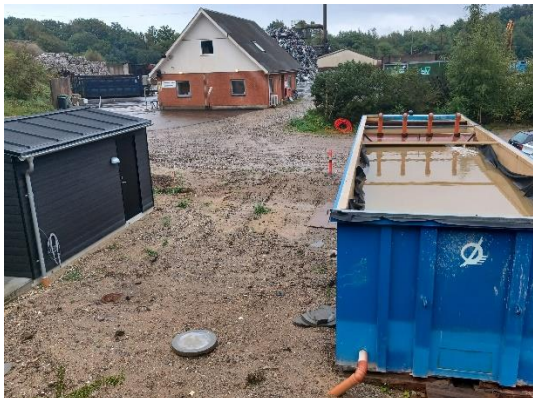
Det nye forrenseanlæg for overfladevand er i fuld drift. Virksomheden har sendt prøve af det forrensede vand til analyse, men har ikke modtaget resultatet endnu. Sandfilter, bundfældningstank og brønne tilsluttet drænet under bundfældningstanken blev besigtiget. Der er monteret en filterdug over stenene i sandfiltret. Den udskiftes, når vandet løber for langsomt igennem. Den brugte dug bortskaffes som farligt affald. Det ene brøndrør ved bundfældningstanken er ikke skåret ned – se foto på side 3 med jordbunke bag bundfældningstank. Røret skal afkortes, så det er muligt at inspicere brønden og udtage prøver. Det andet rør er skåret af lige over jorden. Det øger risikoen for, at overfladevand løber ned i brønden. Det kan give anledning til ekstra analyser og fejlagtig mistanke om utæt bundfældningstank. Brøndrøret bør forhøjes.

Sandfilter og pumpehus til nyt forrenseanlæg

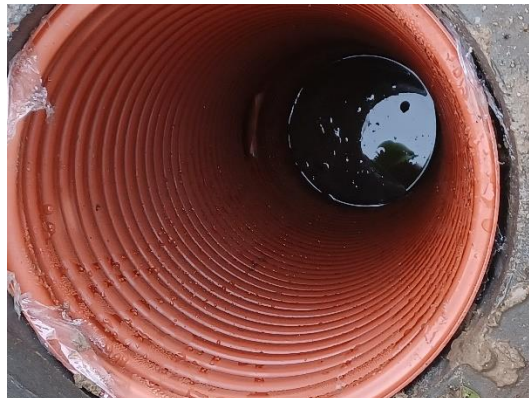
Brøndrør skåret af ved jordoverfladen

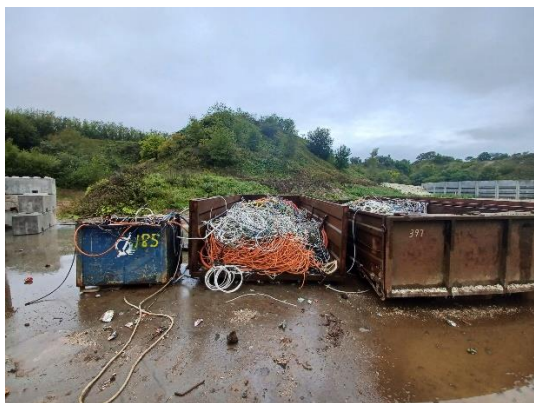
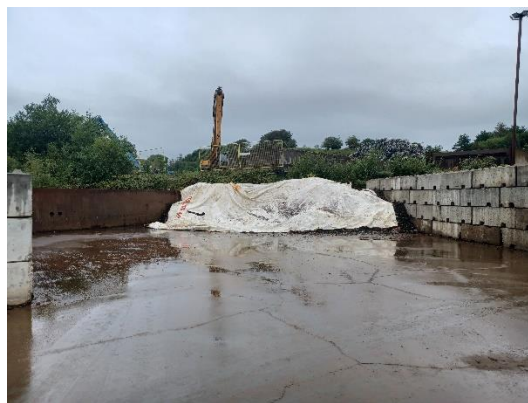
Der var oplag af kabler i åbne containere til højre for metalhallen. Kablerne kontrolleres for indhold af bly inden de sendes til en anden af H.J. Hansens pladser. Der var oplag af kapokaffald (formateriale til RAF1 i Odense) og forbrændingsslagge i båse under presenning. Kapokaffald skal opbevares overdækket eller i lukket container jf. vilkår B17. Der må samlet set opbevares 300 tons umagnetisk materiale. Forbrændingsslagge køres retur til forbrændingsanlægget, når der modtages forbrændingsjern. Oplaget skal holdes overdækket for at undgå støvgener og udvaskning af forurenende stoffer. Oplaget var kun delvist overdækket

Kabler der kontrolleres for bly inden de sendes til pladsen i Skive Oplag af kapokaffald under presenning

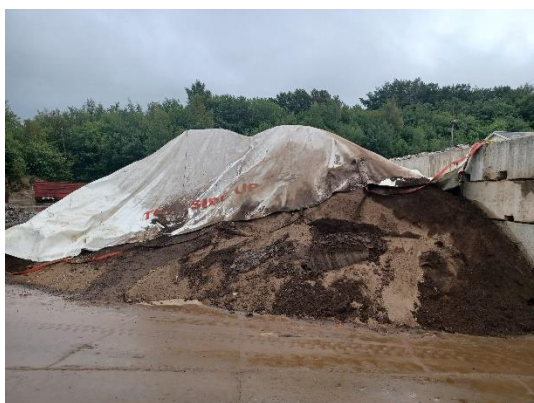
Oplag af forbrændingsslagge

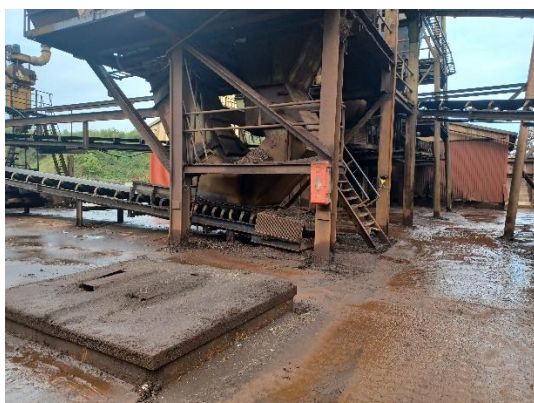
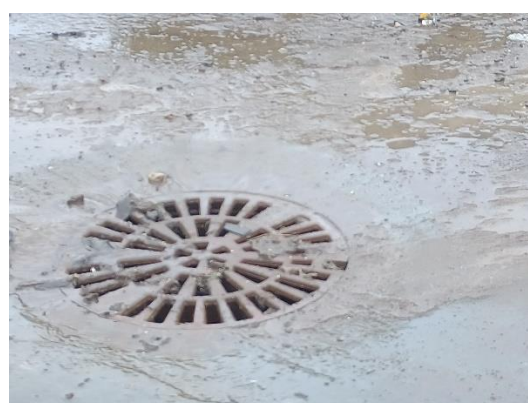
De nye belægninger er etableret med fald ind mod pladsen og opkant langs overgang til ubefæstet areal. Pladsen fremstod rengjort på tilsynstidspunktet. Det blev oplyst at den holdes ren, så der ikke kommer store mængder jord og støv i kloakken.
