Tilsynsrapport til offentliggørelse

Virksomhedens navn	Frederiksværk Affaldscenter
Virksomhedens adresse	Havnesvinget 10, 3300 Frederiksværk
CVR nummer	29188416
Virksomhedstype	5.4 Deponeringsanlæg >10 t/dag eller kap. >25.000 t
Tidspunkt for tilsynet	17.08.2020 kl. 10.00 til 12.00
Baggrunden for tilsynet	Basistilsyn og opstart revurdering
Varsling af tilsynet	04.08.2020
Deltagere fra virksomheden	Nikolaj Langballe, Affaldschef Abia Reindorf, Driftsleder Per Hauge, Halsnæs Kommune
Øvrige deltagere	Sarah Maria Bech Johansen, COWI
Tilsynet udført af	Lone Grunnet og Majbrit Lindstrøm Miara
Tilsynet omfattede	Formålet med tilsynet var at gennemgå, om deponiet drives og er indrettet i overensstemmelse med gældende miljøgodkendelse, samt at skabe overblik i forbindelse med Miljøstyrelsens opstart af revurdering.
Materiale udleveret	-

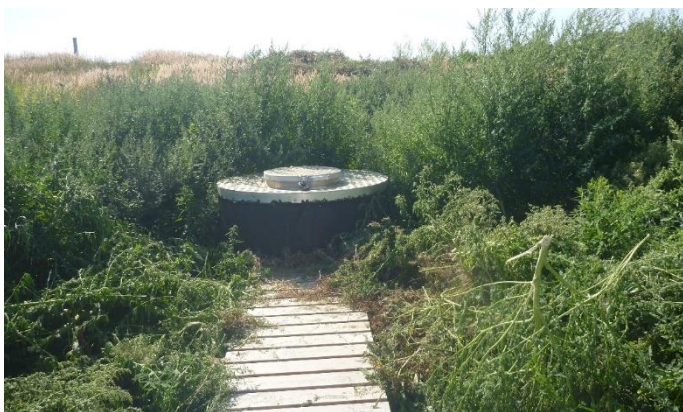
Ved tilsynet blev de nyetablerede biocover anlæg fremvist. Et eksempel herpå ses på nedenstående billede, figur 2. Anlægget var etableret med en gangbro over biocoveret / komposten ud til brønden. Perkolat brønden var tætnet for at hindre udslip af metan uden om biocoveret. Biocoverne var generelt synlige i landskabet som krat af grå bynke.

Figur 2: Biocover

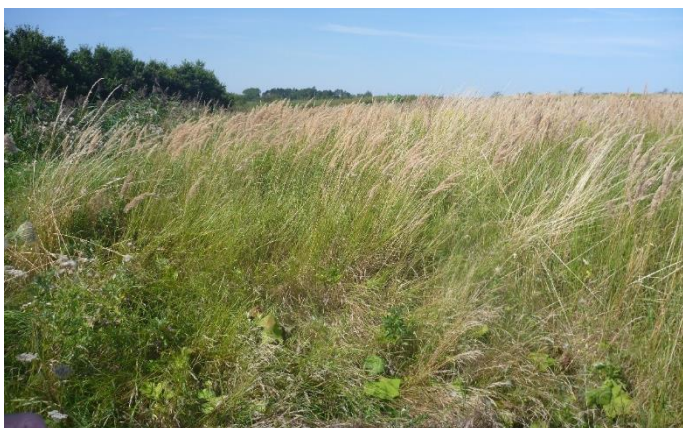
Generelt fremstod deponiet ordentligt og ryddeligt. Der er etableret stier ind over deponiet i forbindelse med etablering af biocoverne. Deponiet er fuldstændig dækket af vegetation, figur 3.

Figur 3: Udsigt fra toppen over deponiet mod nordvest.

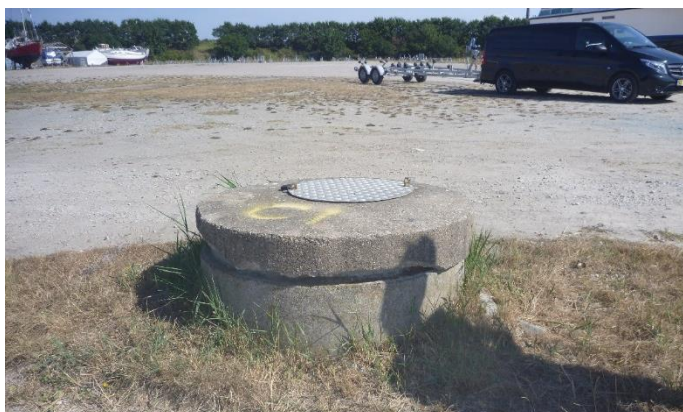
I forbindelse med tilsynet med perkolat brønde på vinter oplagspladsen (på streng B og C) blev det vendt, om rensning af hoveddrænstrengen og sidedræn var mulig. Kommunen orienterede om, at der var opmærksomhed fra kommunens side omkring ændringer i vand/perkolat stand i brøndene og behov for oppumpning i de enkelte borer, hvilket kan være tegn på opstuvning som følge af tilstopning af dræn. Miljøstyrelsen pointerede igen, at vedligehold af dræn og pumper og dermed bortpumpning af perkolat har høj prioritet.

Figur 4: Perkolat brønden C1 er beliggende ved vinter oplagspladsen. I brønden er installeret en perkolat pumpe.

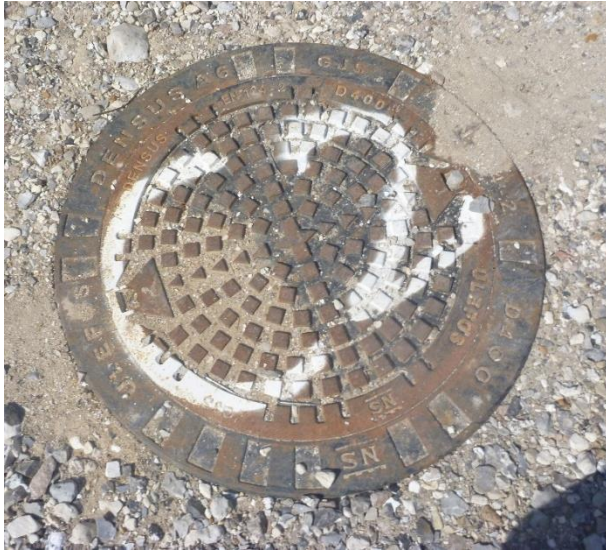
Figur 5: Perkolat brønne af type som C2 på bådspladsen, dvs. den type man kan køre hen over, er blevet tætnet mod gasudsivning i forbindelse med biocoverprojektet.

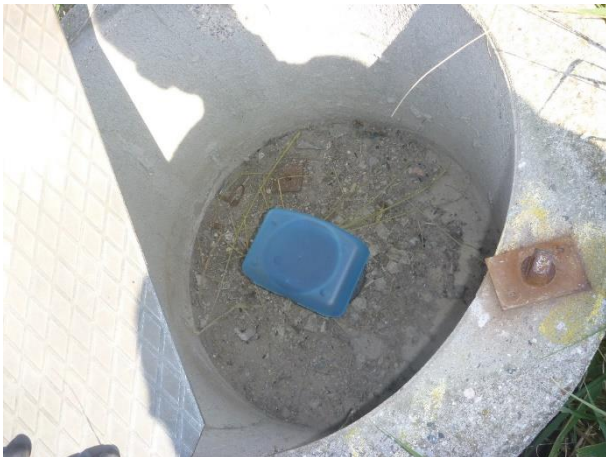
Figur 6: K3 er den sydligst beliggende boring. Boringen fremstod ligesom boring K1 (den nordligst beliggende boring) i fin stand og begge borerer var etableret med tætsluttende låg, lås og tydeligt navn malet på låget.

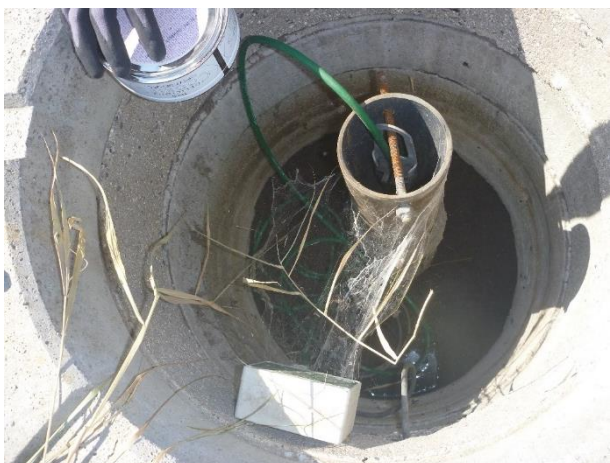
Figur 7: Boring K2

Boring K2 fremgår af nedenstående foto, figur 7. I boringens forerør var der ophængt pejls, og der var efterladt en prøvetagningsslange i forerøret. Boringen var etableret med tætsluttende låg, lås og malet lokal nr. på låget, og boringen fremstod generelt i god stand. I modsætning til boring K1 og K3 stod der vand i bunden af brønden omkring K2. Dette skyldes muligvis, at brønden i K2 er noget dybere end ved K1 og K3. K2 er generelt den af de tre borerer, hvori de største koncentrationer af forurening måles. Ved tilsynet blev observeret tegn på slagger mellem lossepladsen og Roskilde Fjord omkring boring K1.
