## Tilsynsrapport til offentliggørelse

### Tilsynsrapport for deponeringsanlægget ”Tippen”

Virksomhedens navn	Aalborg Portland A/S
Virksomhedens adresse	Rørdalsvej 44, 9220 Aalborg Øst
CVR nummer	36428112
Virksomhedstype	3.1a Fremstilling af cement, ovnkap. > 50 el. 500 t/dag, Tilsynet omfattede biaktiviteter med listenummer 5.4a Deponeringsanlæg > 10 t/dag eller kap. >25.000 t.
Tidspunkt for tilsynet	14. juni 2016
Baggrunden for tilsynet	Basistilsyn og § 9 tilsyn i forbindelse med den pågående revurdering.
Varsling af tilsynet	Dato for tilsynet blev aftalt den 30. maj 2016. Tilsynet blev varslet den 9. juni 2016.
Deltagere fra virksomheden	Preben Andreasen, Henriette Charlotte Nikolajsen og Niels Jørgen Nielsen
Øvrige deltagere	-
Tilsynet udført af	Nina Eberhardtsen Hansen og Ann-Kathrine Aggerholm Jensen
Tilsynet omfattede	Gennemgang af gældende vilkår for og de fysiske rammer på deponiet Tippen.
Materiale udleveret	Intet

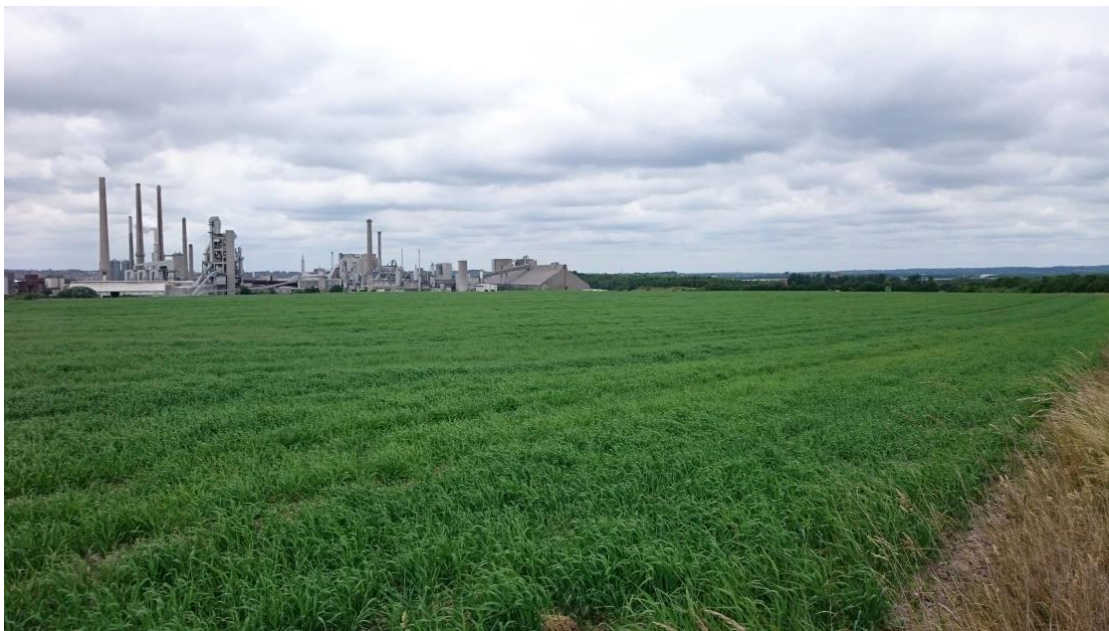
**Billede 1:** Slutafdækningen på tippen. Fotoet er taget fra deponiets sydøstlige hjørne. Aalborg Portlands fabriksbygninger kan ses i baggrunden. **Billede 2:** Ulåst monitoringsboring.

I forbindelse med tilsynet på Støvsøen blev lejligheden udnyttet til at efterse slutafdækningen af det nedlukkede deponeringsanlæg Tippen. Området er plant, tilplantet og anvendes til landbrug. Nedlukningen blev godkendt i december 2010. Ved nærværende tilsyn kunne Miljøstyrelsen konstatere, at områdets anvendelse svarer til den angivet i nedlukningsplanen.

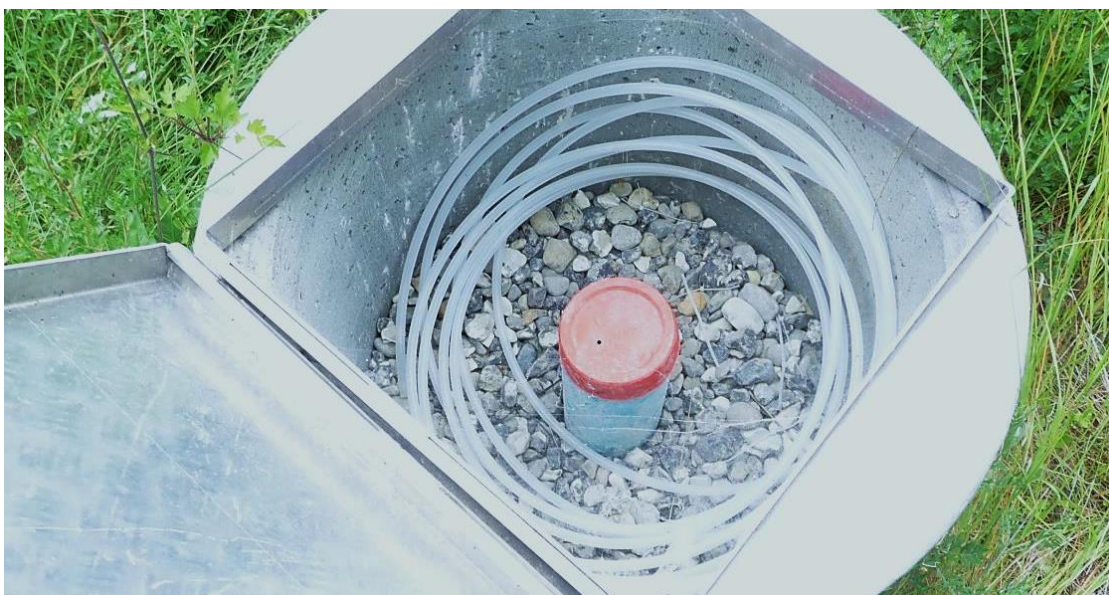
En af moniteringsboringerne langs den vestlige side af deponiet (boring R5 med DGU nr. 26.5561) blev kontrolleret og det kunne konstateres, at boringen manglede påsat DGU nummer, og at låget til boringen ikke var aflåst. På tilsynet blev det aftalt, at alle boringer tilknyttet Tippen og Støvsøen gennemtjekkes i forbindelse med næste prøvetagningsrunde i efteråret. Her vil det blive sikret, at alle boringer er afproppet og påsat DGU nummer, og at boringerne er aflåst. Hvis der findes boringer, hvor dette ikke er tilfældet, bør forholdet rettes op. Der gøres opmærksom på, at Aalborg Kommune er myndighed, hvad angår boringens indretning, og at der er regelbundne krav til boringens indretning, jf. boringsbekendtgørelsen.

1. Aalborg Portland vil tjekke at boringer tilknyttet Støvsøen og Tippen er afproppede og påsat DGU nummer, samt at boringerne er aflåst. Hvor dette ikke er tilfældet, vil forholdet blive rettet op. Tjekket vil blive foretaget i forbindelse med prøvetagningsrunden i efteråret. Fotodokumentation for påsat DGU nummer sendes efterfølgende til Miljøstyrelsen.
