Notat

Prioriteret miljøtilsyn med fokus på gødningsopbevaring den 18. august 2016.

Sag: 13/028479-9

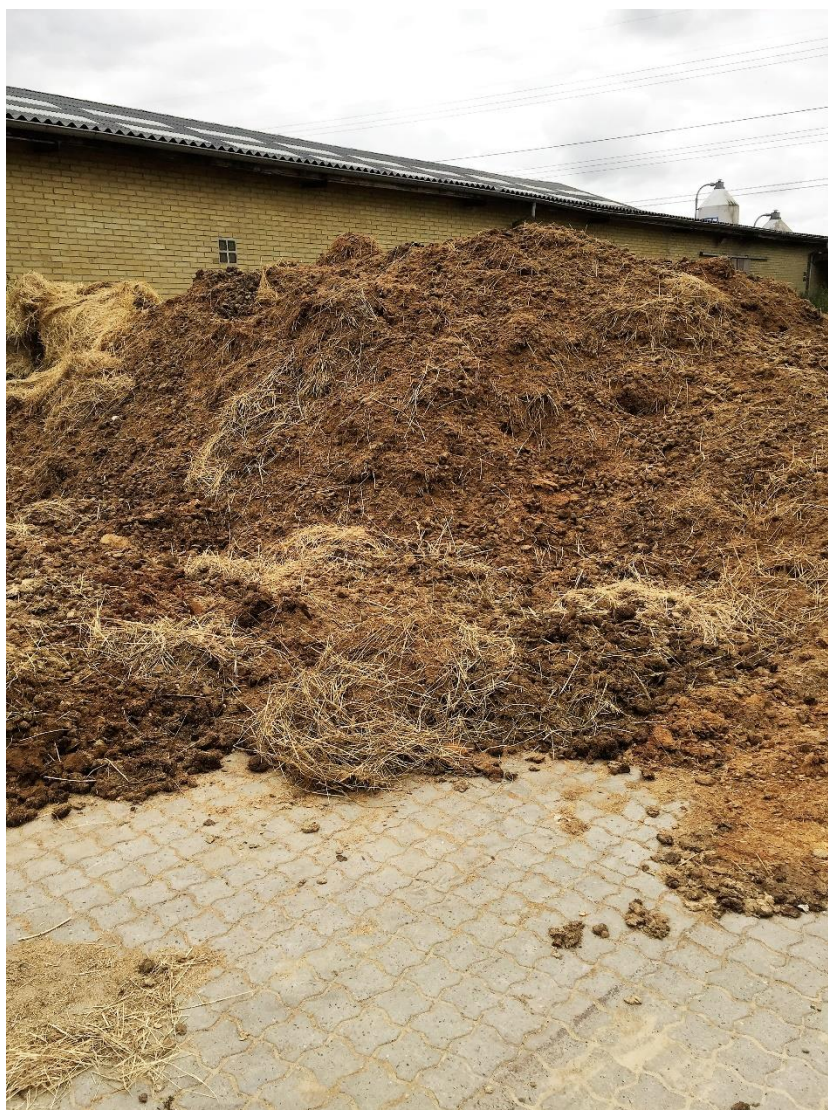
Møddingspladsen er overflydt, og der henligger mødding uden for det støbte areal:

Den 15/9-16 er møddingen fjernet (afsat til tredjemand). Der er lavet aftale med VVS om rep. af tagrende. Opsamlingsbeholder og møddingsplads skal tømmes/rengøres med slamsuger. Vi aftaler at der foretages endnu et kontroltilsyn om ca. 14 dage.

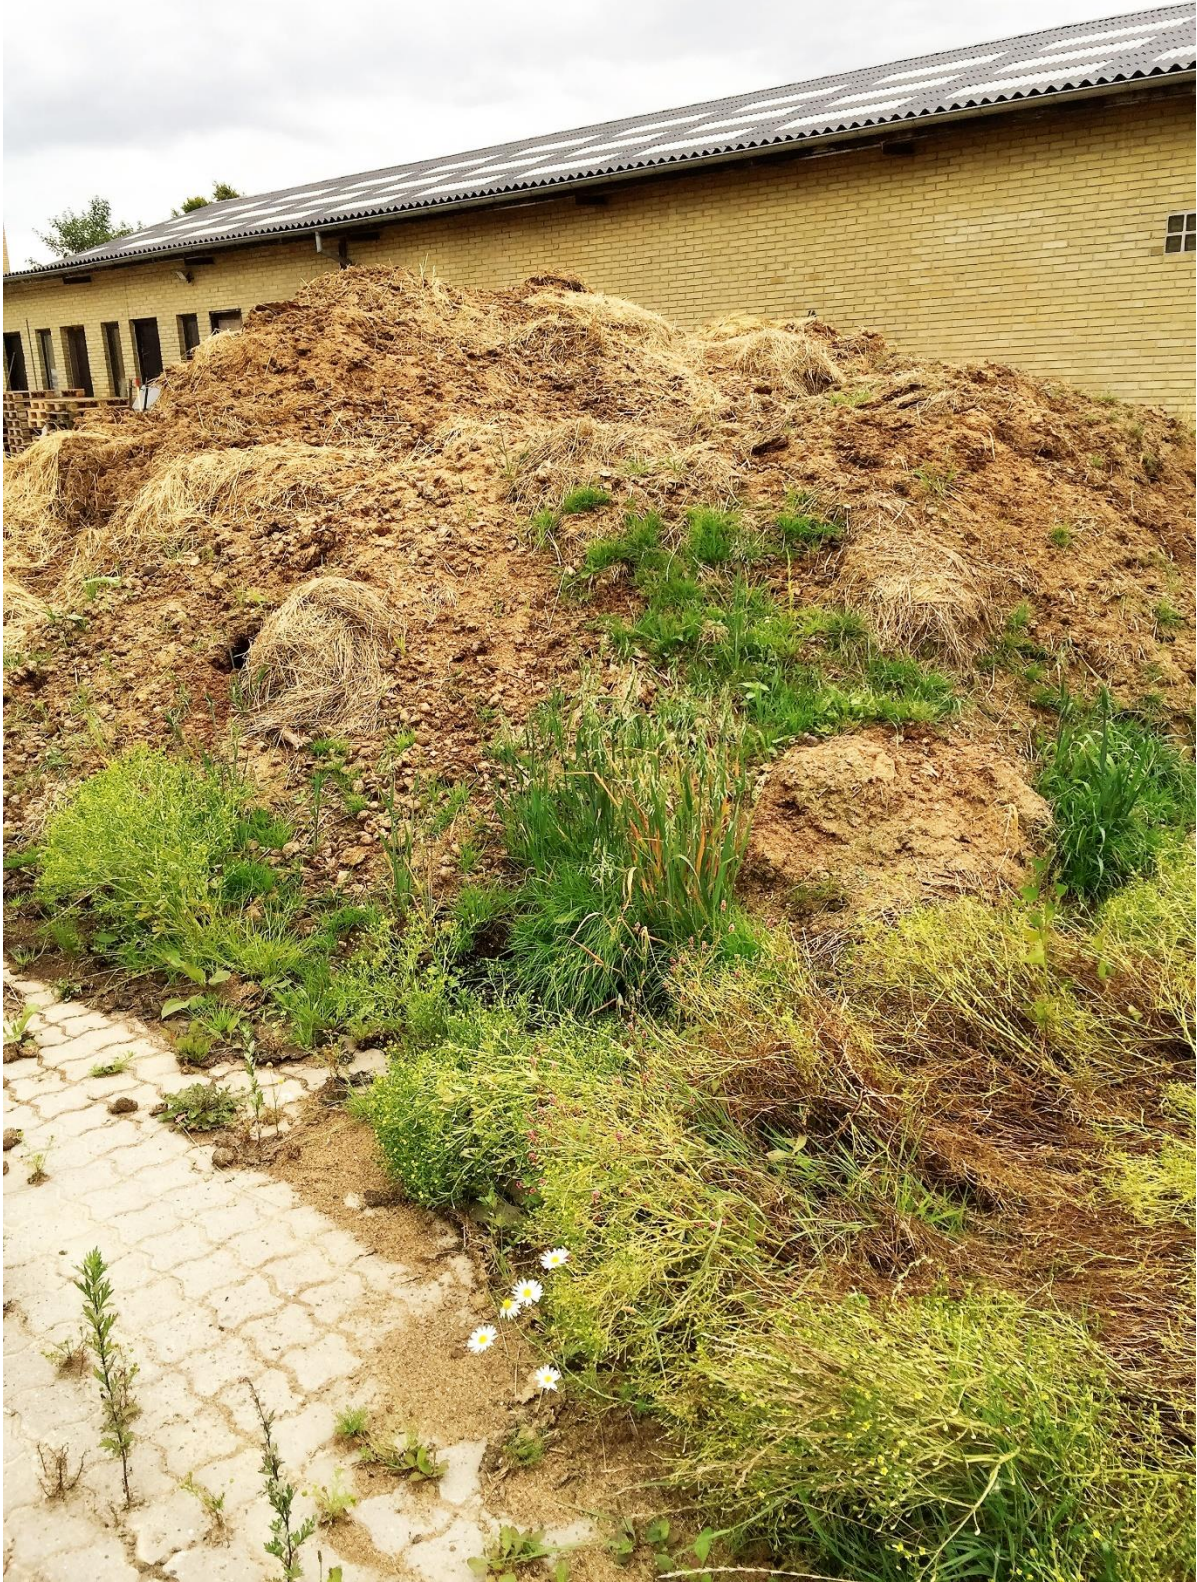
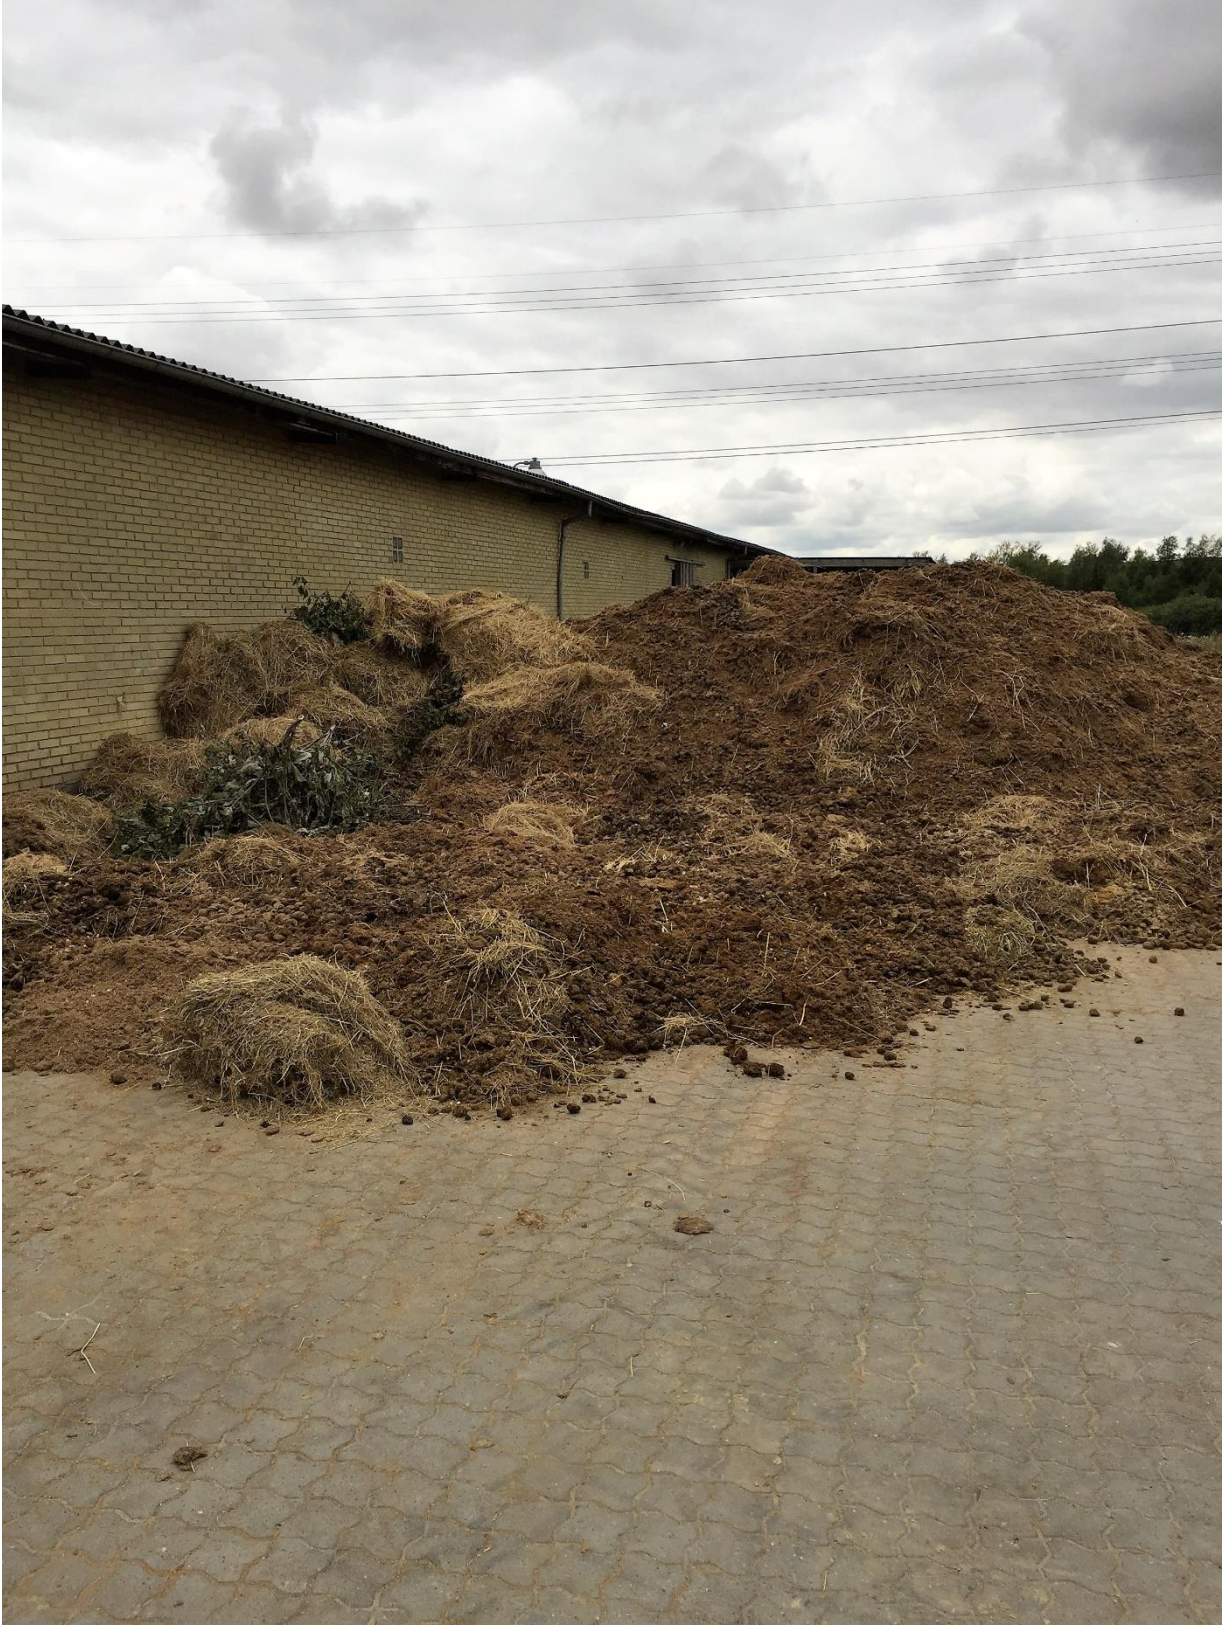
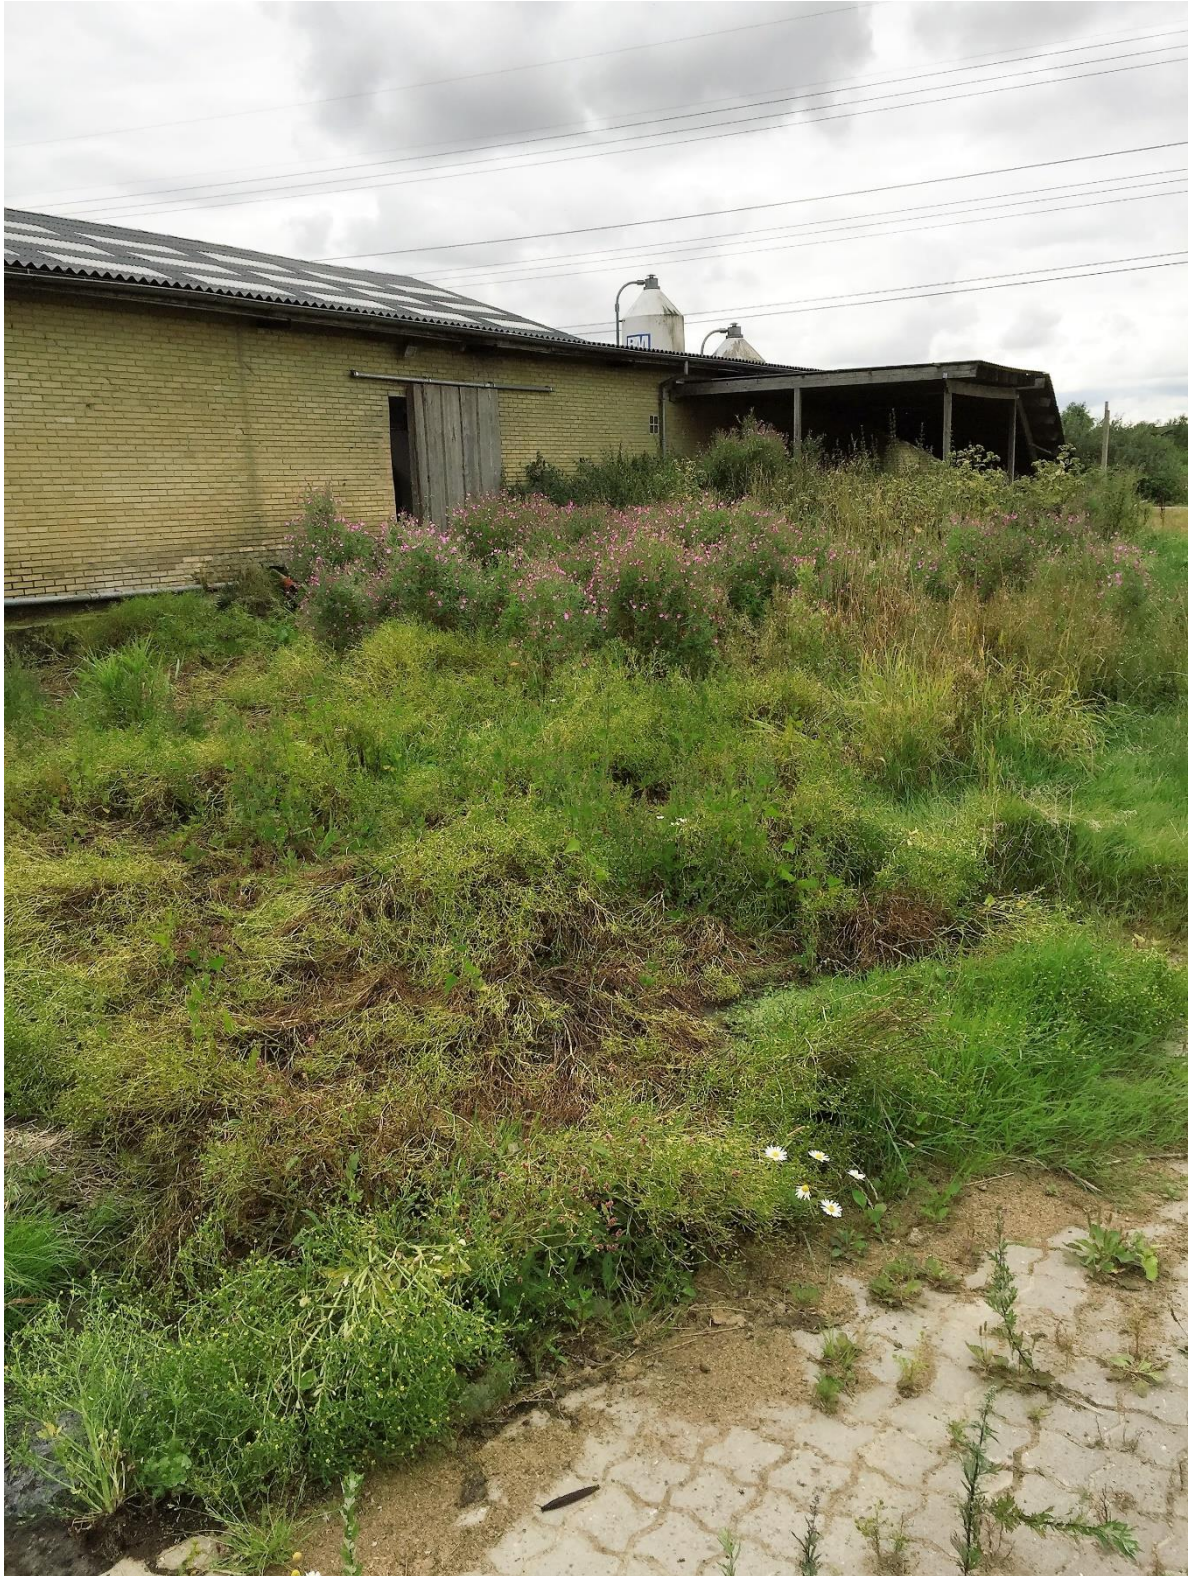
Under bevoksningen forefindes den støbte møddingsplads. Der står et lag vand/møddingsvand og møddingsrester, som urterne vokser i. Man kan ikke ser, hvor det befæstede areal afgrænses.

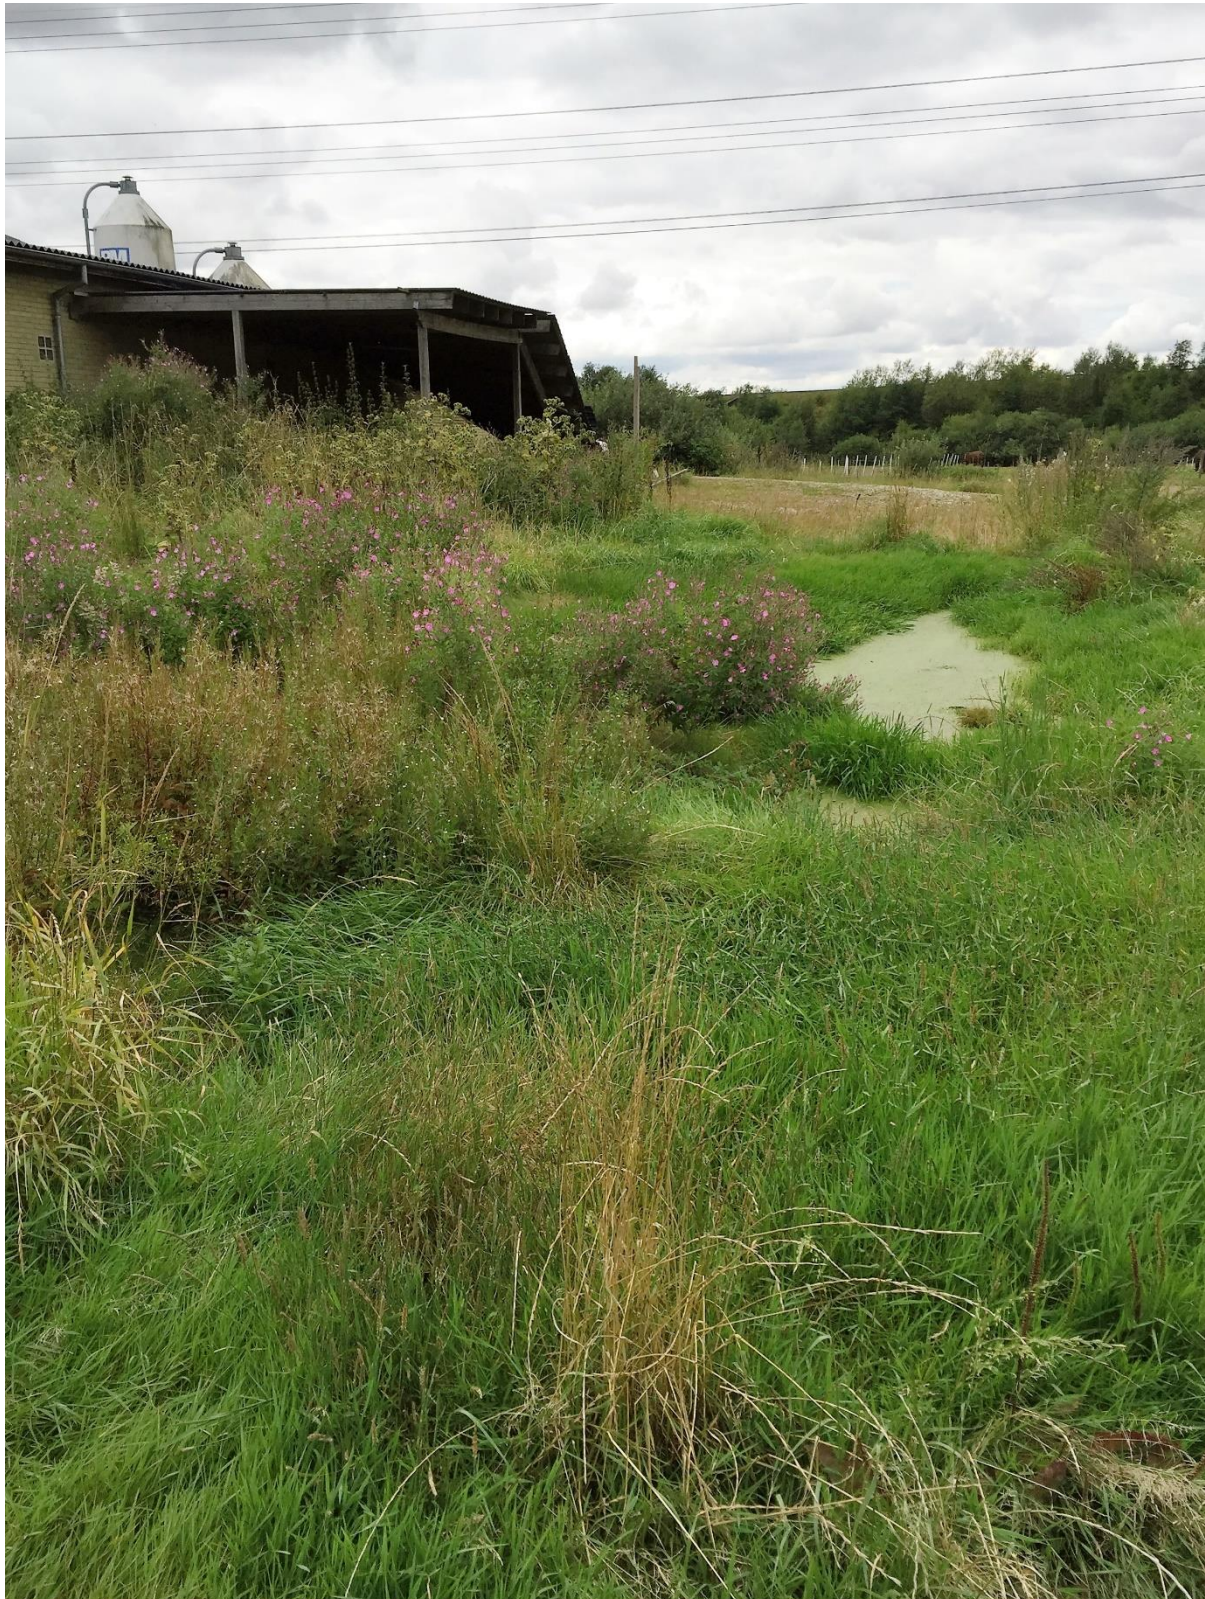
Opsamlingsbeholderen til møddingsvand er enten fuld eller afløbet er stoppet. Der står vand på arealet. Under bevoksningen forefindes den støbte møddingsplads.

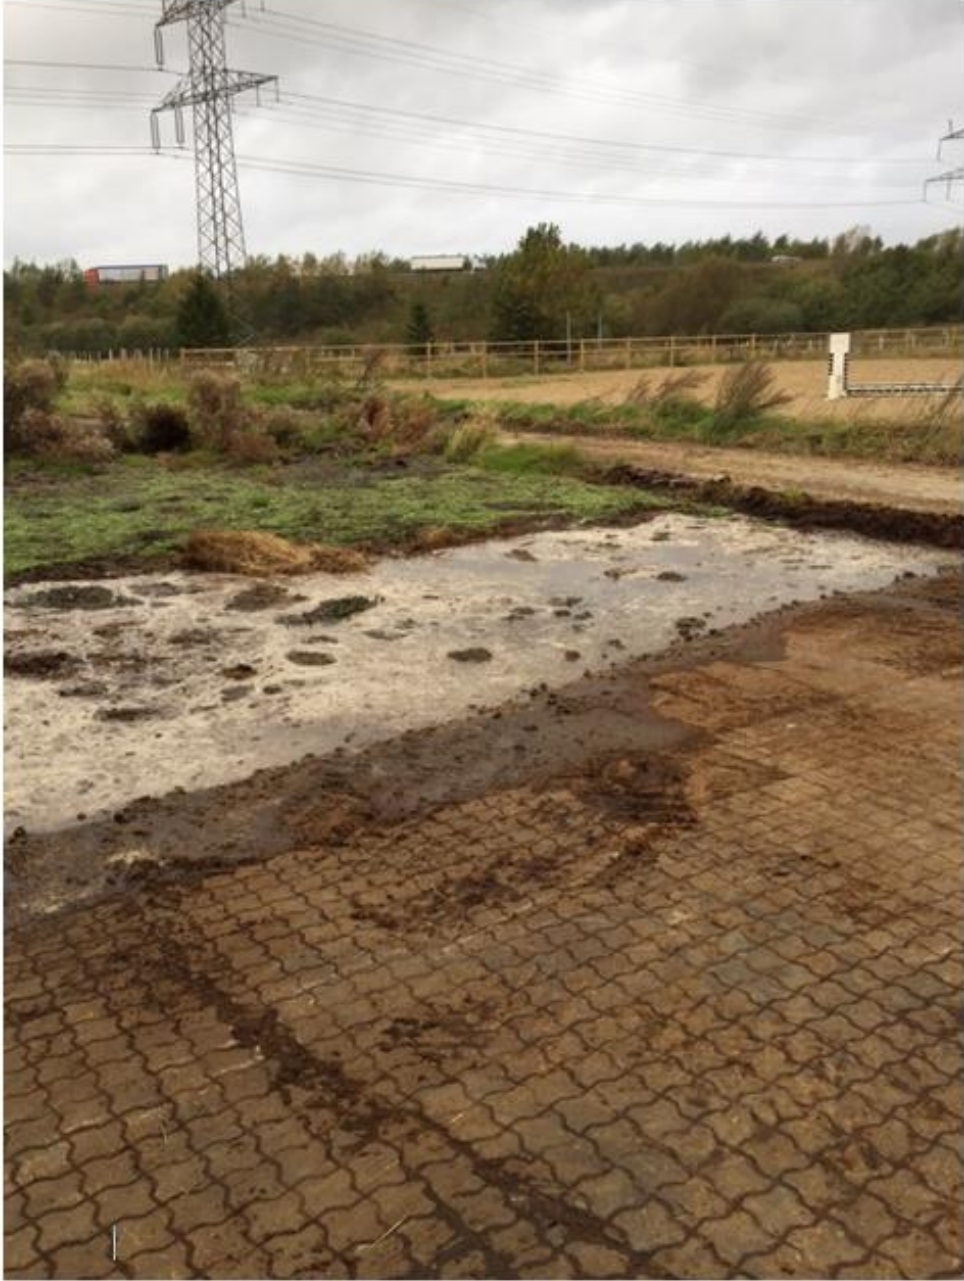
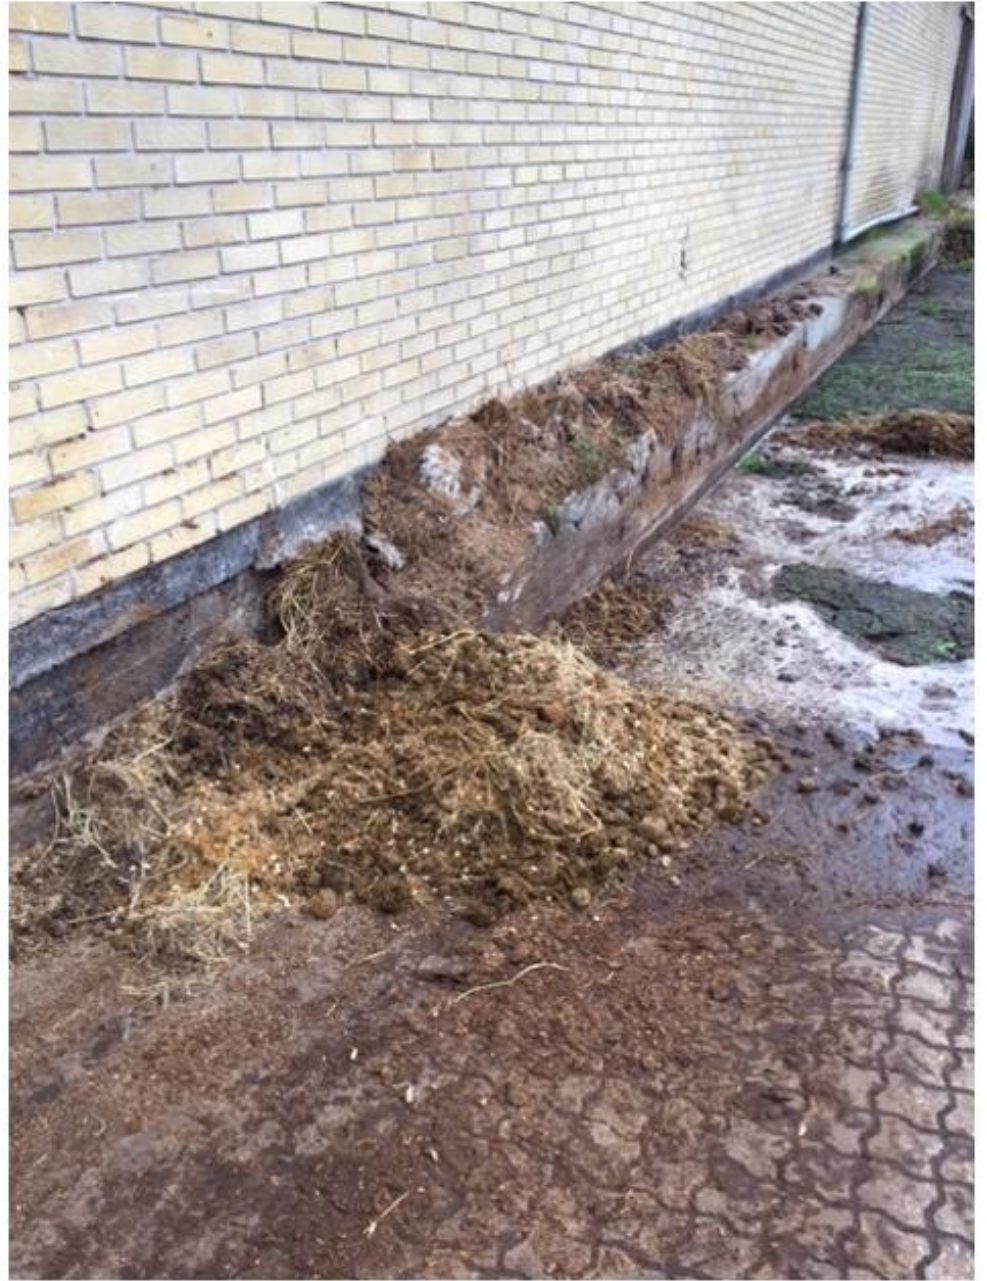
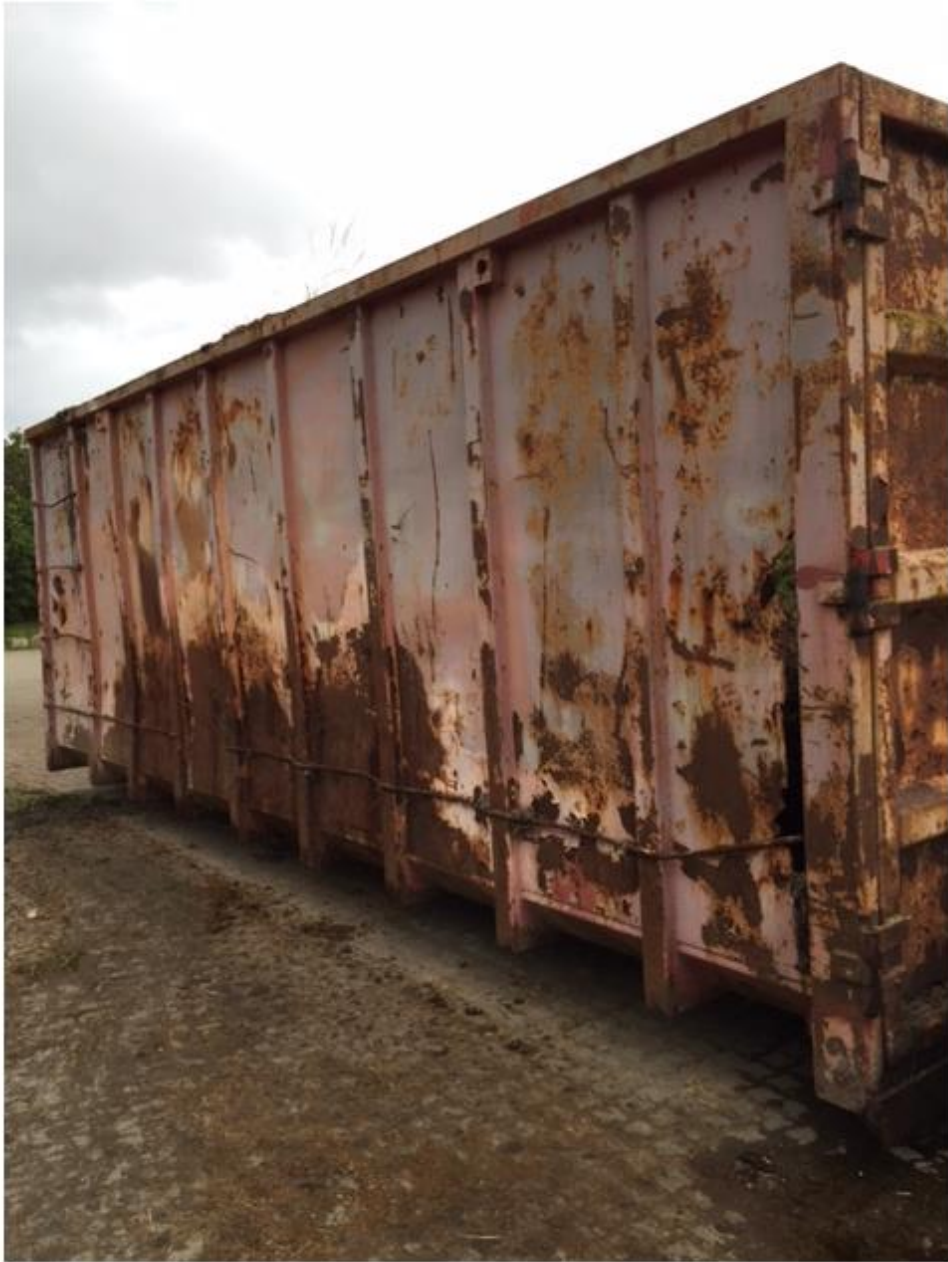
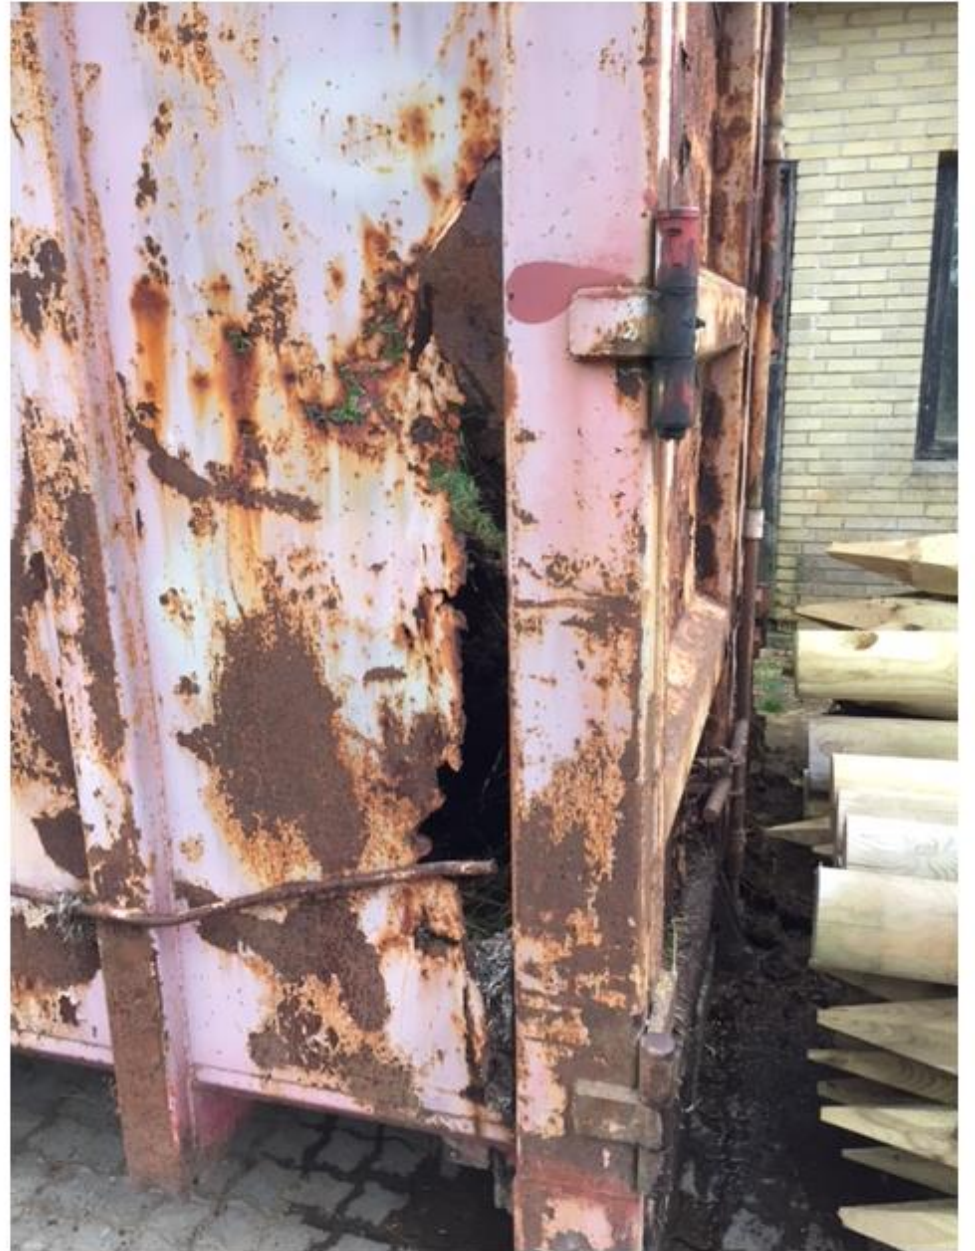
Ved tilsynet den 29. september 2016 konstateres det, at der er opsat en container til opbevaring af husdyrgødning, som er utæt (flere huller i både bund og sider). Der henligger fortsat gødning uden for det støbte areal. Opsamlingsbeholderen til møddingsvand er fortsat fuld og tagrende ved møddingspladsen er ikke repareret, og der løber derfor fortsat tagvand ind på møddingsarealet.

Ejer Kim Madsen har bestilt en ny container til levering i uge 40, og han har fremvist dokumentation for at VVS-reparatør er bestilt til reparation af tagrenden.
