Tilsynsrapport til offentliggørelse

Tilsynsrapport

Virksomhedens navn	Kalvebod Miljøcenter (KMC) - Nordhavnsdeponiet
Virksomhedens adresse	Nordsøvej 4, 2150 Nordhavn
CVR nummer	64942212
Virksomhedstype	5.4 Deponeringsanlæg >10 t/dag eller kap. >25.000 t
Tidspunkt for tilsynet	Den 18. august 2017 fra 10.00 til 13.00
Baggrunden for tilsynet	Basistilsyn
Varsling af tilsynet	Den 8. august 2017
Deltagere fra virksomheden	Martin Jakobsen og Jens Nejrup
Øvrige deltagere	
Tilsynet udført af	Lone Grunnet, Anders Vedel og Palle Olsen
Tilsynet omfattede	1. Fremvisning af udledningspunkt for perkolat samt diskussion af kommende ændring af udledningstilladelse. 2. Fremvisning af modtagekontrol på deponi og karteringsanlæg. 3. Generel fremvisning af karteringsanlægget med befæstning, tanke, sandfang og olieudskiller, samt diskussion af eventuel kommende basistilstandsrapport. 4. Fremvisning af særskilt celle for jord med kulbrinter (C5-C35) > 300 mg/kg TS.
Materiale udleveret	-

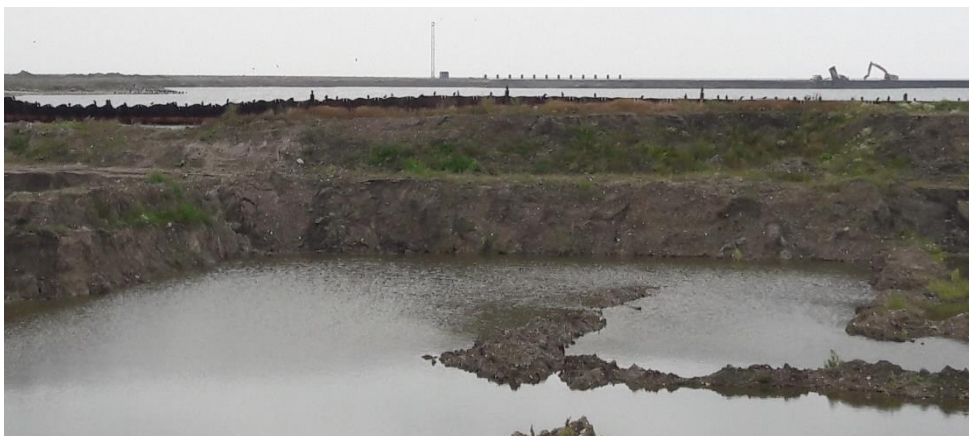
Ovenstående foto viser ny opgravet hul i deponiets etape 1, hvor der tidligere var helt opfyldt, udlagt dræn og slutafdækket. Den opgravede tidligere deponerede jord køres ud til den nordøstlige del af deponiet hvilket i billedet vil sige midt øverst. Øverst til højre i billedet ses losning af ny tilkommen forurenede jord. Det er deponiets hensigt, at ny ankomme jord skal benyttes til en midlertidig kørevej, som skal etableres tværs igennem deponiets etape 2 og imellem deponiets østlige kant og containerterminalen. Desuden ses i billedets øverste venstre hjørne toppen af interim spunsen imellem etape 1 og 2, som væltede i forbindelse med stormen i 2013.

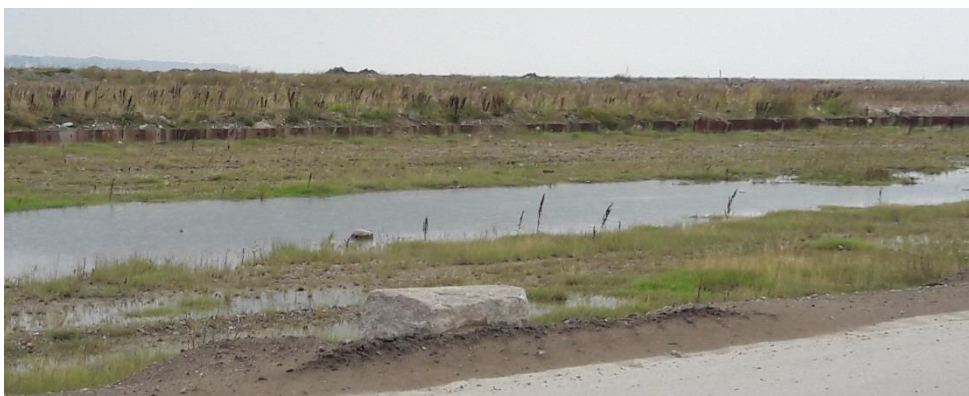
Ovenstående foto viser toppen af spunsen mod øst i deponiet mellem renjordsopfyldningen længst væk og deponiet.

Spunsen ind mod renjordsopfyldningen væltede under en storm i 2014, hvorefter Miljøstyrelsen fremsendte påbud til deponiet om tæt og stabil spuns. Renjordsopfyldningen er nu helt fyldt op, og der ligger nu jord stort set på begge sider af spunsen, som det ses af ovenstående billede.

I den nordlige ende af deponiet, hvor spunsen mod renjordsdeponiet støder ind i stensætningen ved cellefangsdæmningen om deponiet, var der dog ved tilsynet stadig et lille hul på deponiets side mod spunsen. Alligevel må spunsen mellem deponi og renjordsopfyldning nu med sikkerhed kunne siges at være stabil.

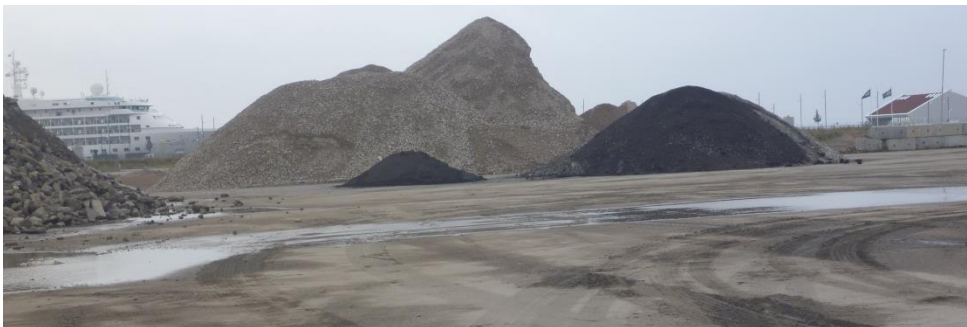
Karteringsanlægget blev ved tilsynet fremvist. Der var ved tilsynet ingen synlige tegn på utætheder i befæstning.

På karteringsanlægget lå oplag af sten og brokker, sand, jord og knust asfalt fra Københavns Kommunes vejarbejder. Knust asfalt er indtil videre ikke på karteringspladsens positiv liste, men KMC Nordhavn har den 3. juli 2017 ansøgt Miljøstyrelsen om lovliggørelse ved godkendelse til oplag af EAK-kode 17 03 02 (Bitumenholdige blandinger, der ikke indeholder kultjære), samt EAK kode 20 02 03 (affald fra gadefejning) og større maksimalt oplag.

Karteringsanlægget stod tydeligt afmærket i forhold til det omgivende deponi med blokke (ses af ovenstående billedes højre side).

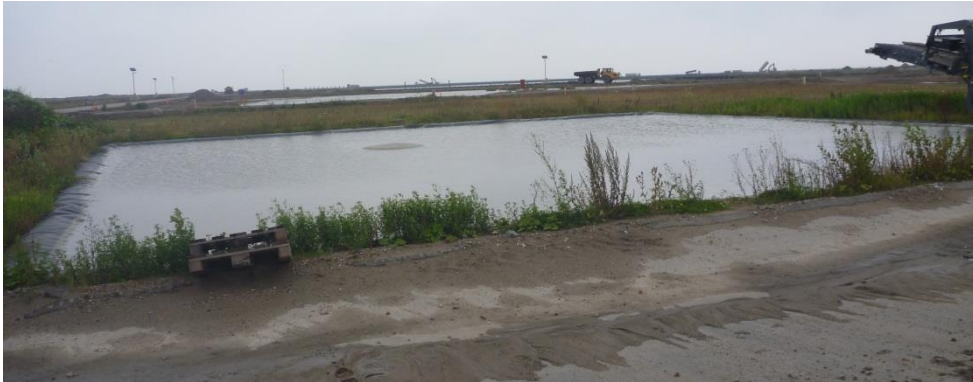
Ovenstående billede viser bassin til overfladevand og perkolat, som er etableret i forbindelse med karteringspladsen. Bassinet er etableret med tæt membran. Inden vandet ledes fra bassinet til jorddepotets lagune, skal der foretages en visuel inspektion for oliefilm, jf. vilkår 91 i Københavns Kommunes miljøgodkendelse fra den 22. august 2014.

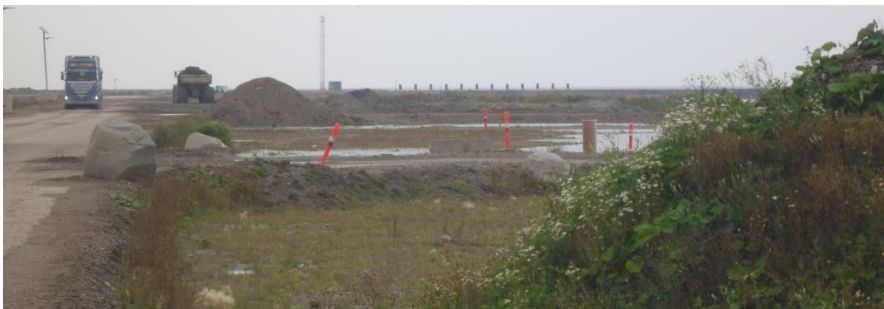
Den særskilte celle for jord med kulbrinter (C5-C35) > 300 mg/kg TS, som er etableret i henhold til vilkår 16 i Københavns Kommunes miljøgodkendelse fra 2011, blev fremvist ved tilsynet. Cellen ses på ovenstående billede, som afmærket med orange markeringsrør. Nordhavnsdeponiet oplyste ved tilsynet, at afgrænsning af den særskilte celle er afmærket, så den kan findes i fremtiden efter slutafdækning, med GPS-måling. Miljøstyrelsen forventer, at Nordhavnsdeponiet undlader at genopgrave den særskilte celle i forbindelse med processen med at flytning af deponeret jord til området, hvor containerterminalen skal ligge.

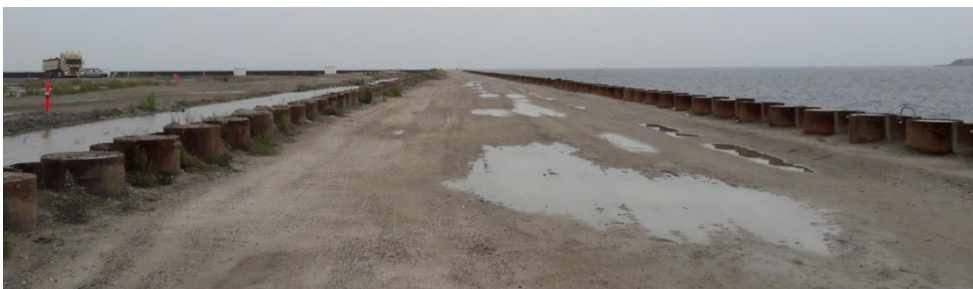
Ovenstående billede viser et udsnit af cellefangsdæmningen på deponiets østside, som beskytter det etablerede deponi. I billedets venstre side ses deponiet i højre side ses Øresund. Det er kun den inderste spuns med deponiet, som er tætnet til en permeabilitetskoefficient på $1 \cdot 10^{-9}$ m/s.

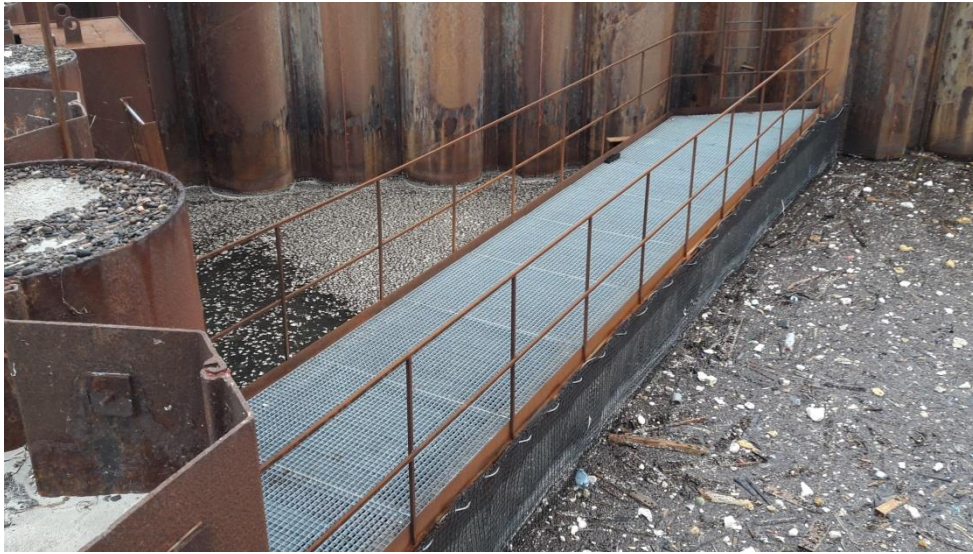
På billedet herunder ses indersiden af spunsen i deponiets nordøstlige hjørne ved udledningsspunktet for perkolat. For at hindre tilstopning af pumpen er opsat et siltgardin, som fanger større urenheder i perkolaten. Urenhederne kan være enten fløjet ind med blæsten, eller de kan være kørt ind med den forurenede jord. I billedets øverste venstre hjørne ses en rustrød kasse, som er overdækning omkring perkolatpumpen. Perkolaten pumpes direkte fra deponiet og ud i Øresund (mod billedets venstre side).

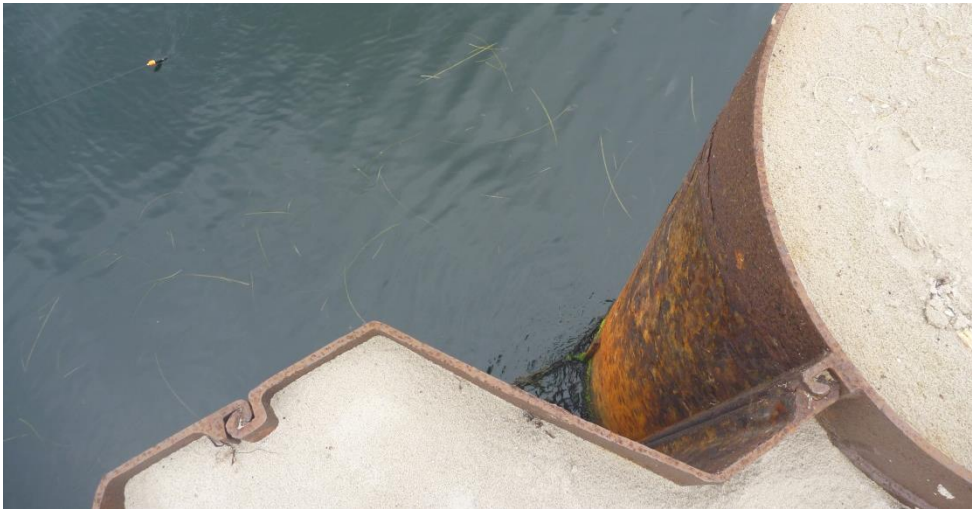
Ovenstående billede viser stedet på cellefangsdæmningens yderside hvor udledningspunktet til Øresund er. Det blev ved tilsynet oplyst, at udledningspunktet er beliggende i ca 6 m dybde under havniveau. Udledningen var ved tilsynet ikke synlig ved for eksempel suspenderet stof i overfladen.

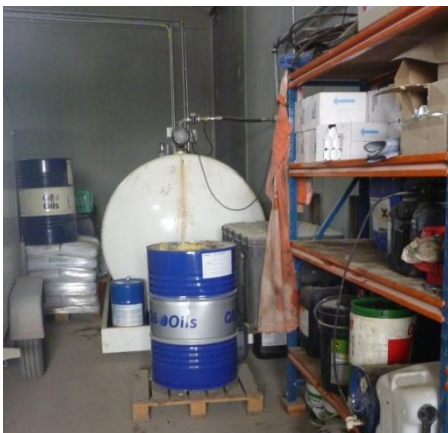
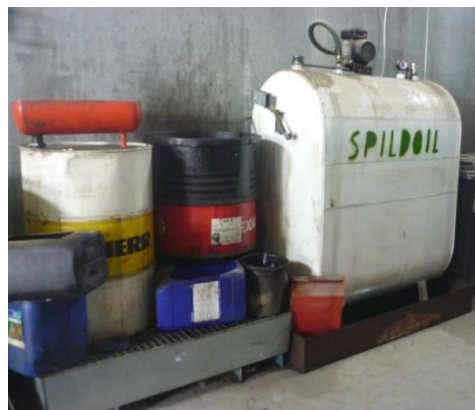
Ved tilsynet blev tanke og oplag forevist.

Det blev ved tilsynet aftalt, at Nordhavndeponiet snarest vender tilbage til Miljøstyrelsen med oplysninger om bruttoliste for stoffer, deres mængde og relevans samt deres farlighed, som findes i oplaget. Miljøstyrelsen henviste i den forbindelse til ”Vejledende fremgangsmåde for redegørelse, basistilstandsrapport trin 1-3 jf. kommissionens vejledning om basistilstandsrapport” fremsendt vedhæftet e-mail til Nordhavnsdeponiet den 21. juli 2017. Miljøstyrelsen vil på baggrund heraf kunne tage stilling til, om der skal udarbejdes basistilstandsrapport i forbindelse med den aktuelle ansøgning om udvidelse af karteringsanlæg.

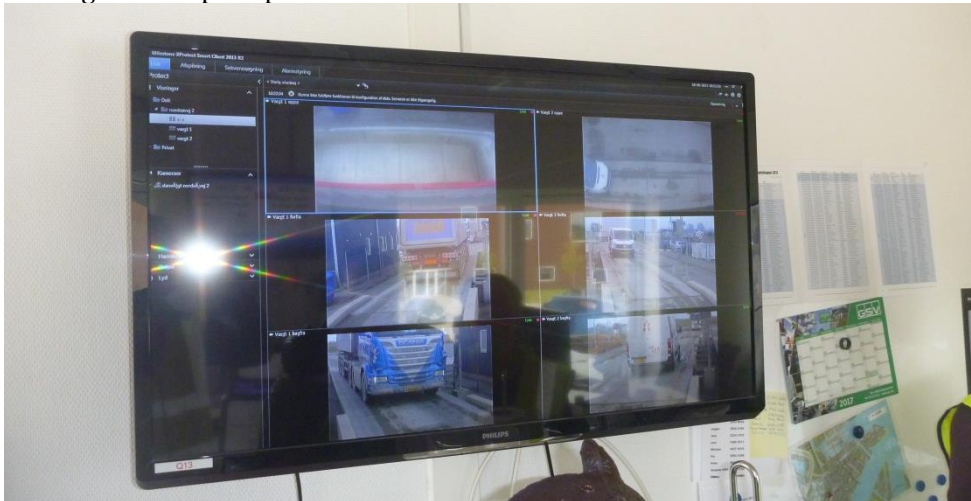
Et kamera, som filmede direkte ned i lastvognene, var uklart. Miljøstyrelsen opfordrede Nordhavnsdeponiet til hurtigt muligt at få dette kamera repareret.

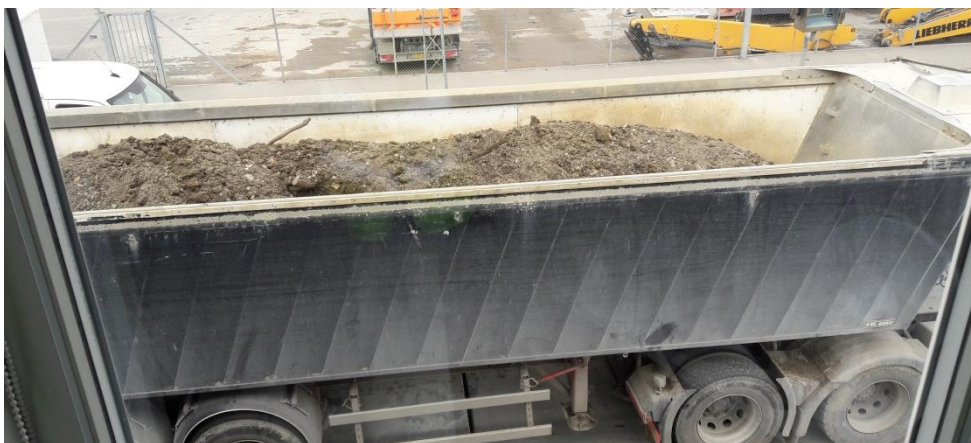
Foruden kameraovervågning var vejeboden etableret, så der er godt overblik over indholdet i de ind- og udkørende lastbiler på vejeboden.

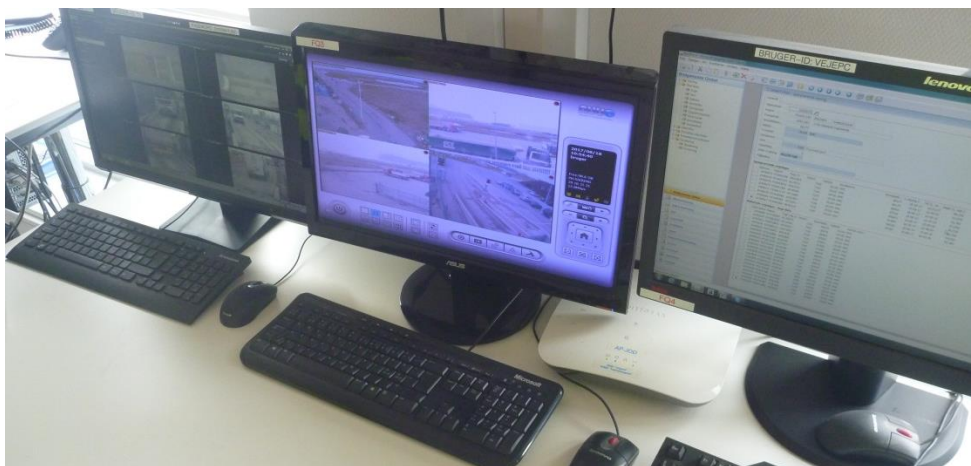
Via det elektroniske system som ses på ovenstående billede har By og Havn overblik over alle data om den jord, som køres ind på deponiet.

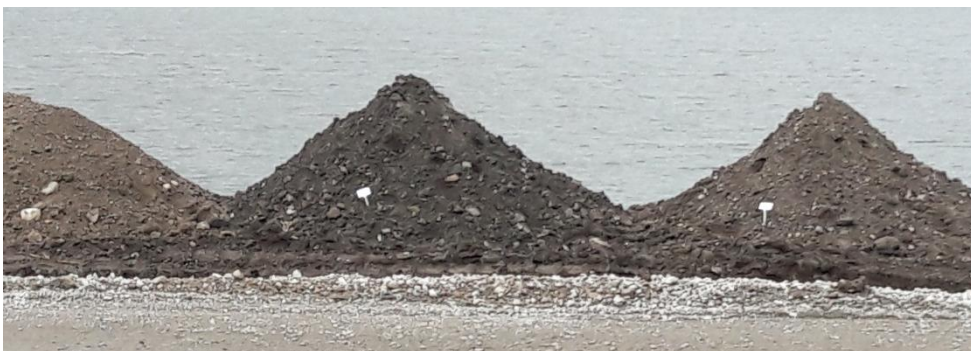
Ovenstående billede viser jordlæs som er udtaget med modtagelse til stikprøvekontrol. Virksomheden udtager mindst én stikprøve pr. 3.000 tons jord, der modtages til kontrol af, om deponiets modtagekriterier overholdes, jf. vilkår 25 i Københavns Kommunes miljøgodkendelse fra 2011.
