## Tilsynsrapport til offentliggørelse

### Tilsynsrapport

Virksomhedens navn	Stige Ø fælleskommunale losseplads.
Virksomhedens adresse	Østre Kanalvej 23, 5000 Odense C
CVR nummer	17414070
Virksomhedstype	5.4 Deponeringsanlæg >10 t/dag eller kap. >25.000 t
Tidspunkt for tilsynet	04.04.2022
Baggrunden for tilsynet	Basistilsyn, anmeldt tilsyn
Varsling af tilsynet	3. marts 2022
Deltagere fra virksomheden	Rasmus Olsen og Pia Skov Rasmussen fra Odense Renovation
Øvrige deltagere	-
Tilsynet udført af	Lone Grunnet og Tina Schmidt
Tilsynet omfattede	1. Generelt tilsyn med deponiets tekniske installationer (perkولاتopsamling, bortledning af overfladevand samt gasafværge). 2. Forevisning af lokaliteten SØ2-RZ-05 og samtale om evt. kildevæld. 3. Samtale om funktion af perkولاتopsamling og herunder relationen til ændringer af havvandspejl. Forevisning af prøvetagningssted for perkolat og overfladevand samt forrenseanlæg til spildevand.
Materiale udleveret	-

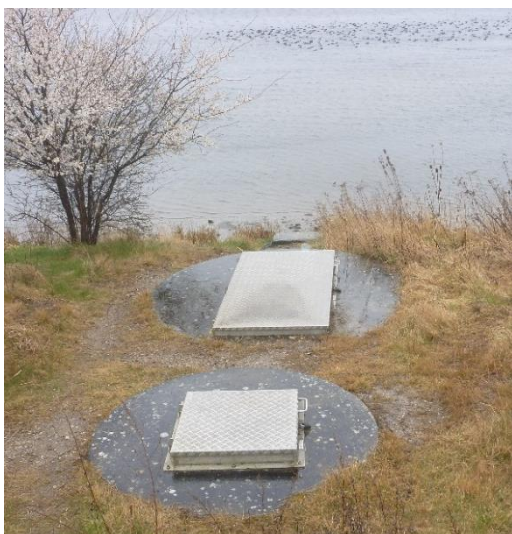
Rent overfladevand fra Stige Ø kan som udgangspunkt udledes direkte til det omgivende vandmiljø. Ved tegn på kontaminering med perkolat skal overfladevandet i stedet ledes til spildevandsrensning. I den forbindelse fik Miljøstyrelsen til illustration forevist lokaliteten ved brønd SØ2-RZ-05 (se nedenstående foto 1), hvor afledning af overfladevand til kanalen nu er stoppet, og hvor overfladevandet nu i stedet ledes til perkolatsystemet. Dette sker som følge af overskridelse af bl.a. indhold af Total Nitrogen.

Foto 1: Brønden SØ2-RZ-05 hvorfra overfladevand kan ledes ud i kanalen.

I kanten af stien sydvest for SØ2-RZ-05 var der tegn på perkolat i overfladen. Dette sås som okker. Odense Renovation fortalte, at kildevældet af perkolat sandsynligvis skyldes, at deponering i området over tiden er sket over flere omgange, og at der hver gang er sket slutafdækning af affaldet med for lerholdig jord. Således er dannet impermeable lag i affaldet, som er uigennemtrængelige for den nedsivende perkolat. Der er af samme årsag ved en tidligere lejlighed etableret et dræn i området til bortledning af perkolat, men dette dræn synes ikke at virke længere. Deponiet har taget kontakt til rådgiveren, som i sin tid stod for etablering af drænet. Formålet er bl.a. at få lokaliseret drænet og få indblik i drænets position og opbygning. MST bad om at blive holdt opdateret i sagen.

- Miljøstyrelsen bliver fortsat holdt orienteret i sagen om overløb af perkolat ved SØ2-RZ-05.
- Odense Renovation får bragt sine grundvandsboringer i overensstemmelse med brøndborerbekendtgørelsens krav.
- Virksomheden kontakter GEUS for at få et DGU nr. til deponiets boringer.
- Senest med årsrapporten for 2022 fremsender Odense Renovation et indledende udkast til ændring af krav til deponiets vilkår som oplæg til diskussion.

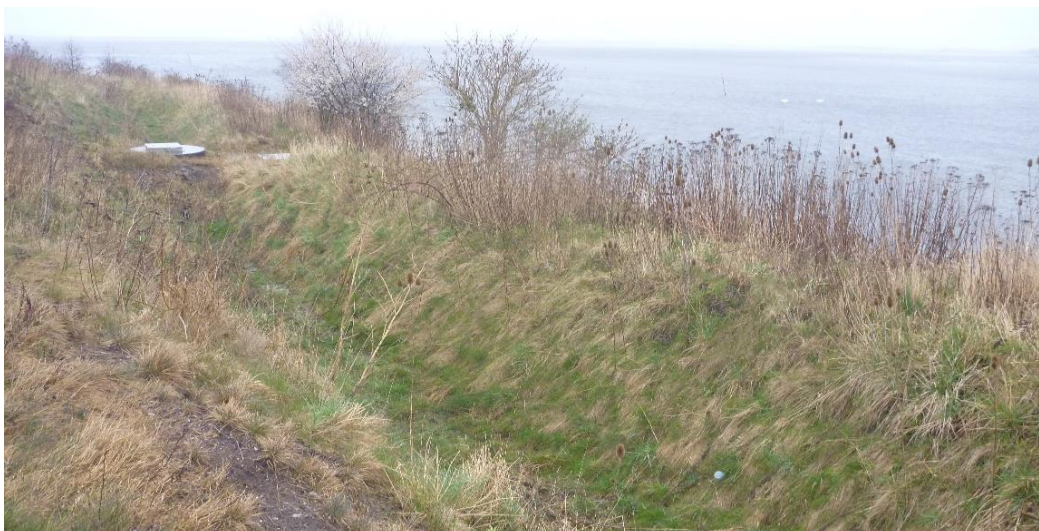
Foto 2: Ud mod Odense Kanal er etableret et dige.

Miljøstyrelsen spurgte ved tilsynet, om der til tider kan ske oversvømmelse af perkolatsystemet på Stige Ø i forbindelse med ekstremt højvande i kanalen og Odense Fjord. På den baggrund fik styrelsen forevist diget mellem Odense Kanal og systemet til opsamling af overfladevand i området ved SØ2-RZ-05 (se foto 2). Diget er etableret så højt og med så god margin, at overløb af perkolat fra det underjordiske perkolatsystem i forbindelse med oversvømmelse af perkolatsystemet ved ekstremt højvande ikke bør være muligt.

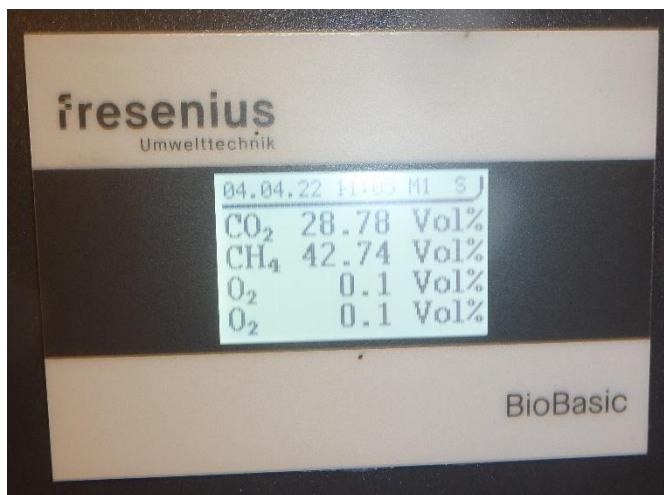
Foto 3: Metan indhold i gassen i modul D.

I miljøgodkendelsen fra 1995 er sat krav om registrering af metan indhold i den oppumpede gas. Af foto 3 ses, at volumenprocenten af metan i den oppumpede gas fortsat er høj, selvom deponering stoppede i 1994, og deponiet er nedlukket og slutafdækket for mange år siden.

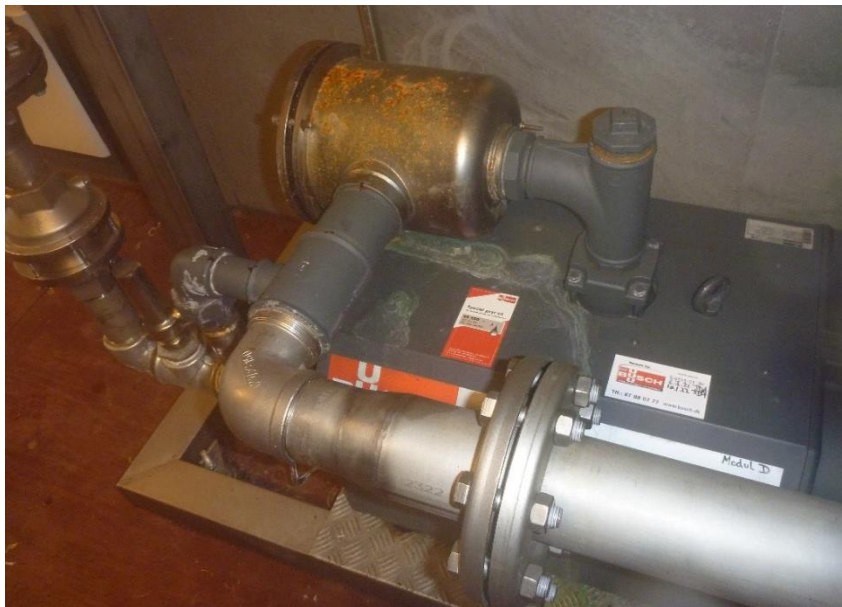
Foto 4: Gas pumpesystem ved modul D

Via borerer suges lossepladsgas op og komprimeres i MPR-modulet (se foto 4) og pumpes videre derfra til udnyttelses anlægget. Odense Renovation oplyste ved tilsynet, at der som minimum kan indhentes lige så megen energi via gasanlægget, som anlægget selv benytter.

Kompressorerne er dog over de sidst tre år blevet energi renoverede, så de i dag har halveret energiforbruget.

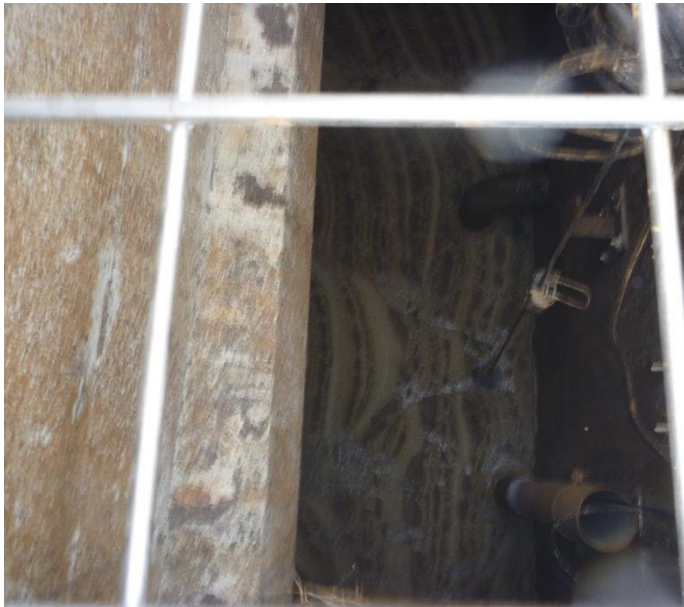
Miljøstyrelsen fik ved tilsynet forevist lokaliteten / forsinkelses bassinet (se foto 5), hvor perkolat fra de forskellige dele af deponiet samles, og hvorfra perkolat ledes/pumpes fra Stige Ø til kommunal spildevandsrensning. Dette sker via forrenseanlægget på Odense Nord Miljøcenter.

Foto 5: Miljøstyrelsen fik forevist samletank / forsinkelses bassin, hvorfra perkolatet ledes til kommunens spildevandsledning.

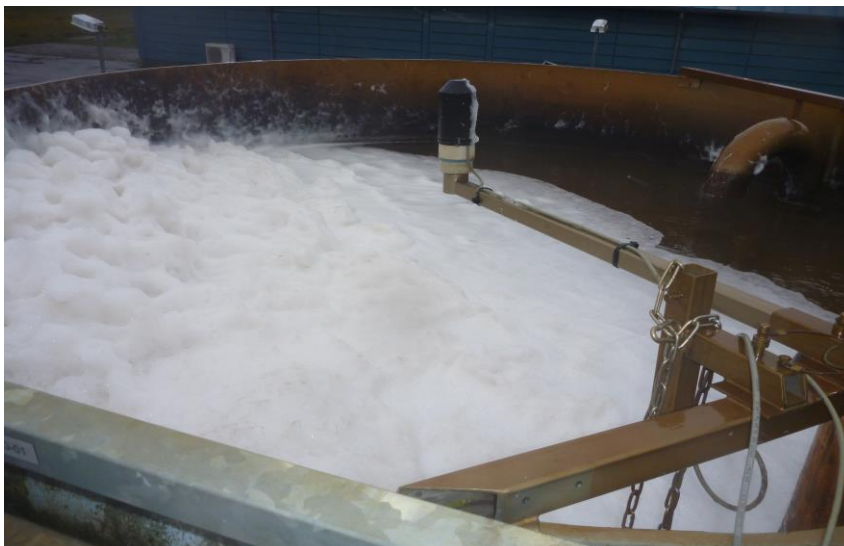
Miljøstyrelsen fik ved tilsynet desuden forevist forrenseanlægget på Odense Nord Miljøcenter (se foto 6). Perkolat fra Stige Ø og Odense Nord Deponi pumpes op i åbne tanke, hvilket medfører en vis sedimentation, men der ud over er der ikke tale om egentlige rensning bortset fra et nitrifikationstrin. Odense Renovation oplyste, at forrenseanlægget mindsker dannelsen af struvit og dermed tilstopning i kloak rørene, som går fra forrenseanlægget til kommunens spildevandsforsynings-selskabs rensningsanlæg.

Foto 6: Den ene indløbstank ved forrenseanlægget på Odense Nord Miljøcenter.

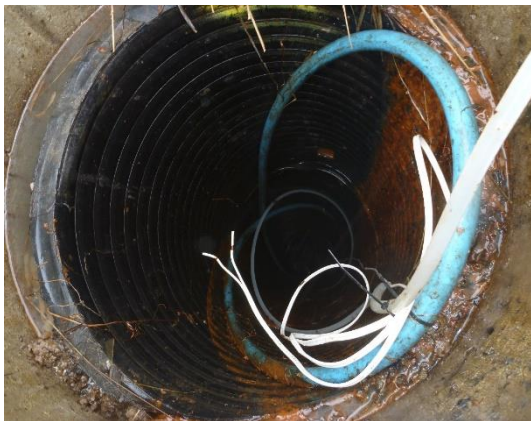
Miljøstyrelsen fik forevist en af deponiets grundvandsboringer. Boringen er beliggende på øens nordlige del. Den står med filteret i affald, og den er etableret med det formål at måle koncentration af miljøfremmede stoffer i perkolat fra den underliggende deponi enhed. Boringen (se foto 6) fremstod ved tilsynet uden aflåst låg. Dette blev straks efter tilsynet bragt i orden. Miljøstyrelsen opfordrede ved tilsynet atter Odense Renovation til få bragt sine boringer i overensstemmelse med brøndborerbekendtgørelsens krav, samt til at kontakte GEUS med det formål af få et DGU nr. til deponiets boringer.

Foto 6: På deponiets nordlige del fik Miljøstyrelsen forevist en grundvandsboring.
