**Aarhus Kommune – Teknik og Miljø  
Tilsyn ifølge miljøbeskyttelsesloven**

<b>Tilsynsdato</b>	15.01.2020
<b>CVR-nummer</b>	25479912
<b>P-nummer</b>	1020981381
<b>e-Doc journal nr.</b>	13/027289
<b>Virksomhed</b>	Rekord Rens v/Bahram Mehr
<b>Adresse</b>	Søndre Ringgade 29
<b>Postnummer og by</b>	8000 Århus C
<b>Telefonnummer</b>	8611 0777
<b>e-mail</b>	bahramrens@yahoo.dk
<b>Kontaktperson</b>	Bahram Shahgoli
<b>Branchekode</b>	R Rensierier omfattet af renseribekendtgørelsen
<b>Opstartsdato</b>	Omkring 1960. Rensemaskinen er fra 1996 Nuværende ejer overtog renseriet i 2002
<b>Udvidelser/ændringer</b>	Rensemaskinen er etableret med kompressorkøling i august 2004 Membran i forsænket loft etableret i 2004
<b>Tilstede ved tilsynet:</b>	
<b>Virksomheden</b>	Bahram Shahgoli
<b>Aarhus Kommune</b>	Lene Brink og Anne Haarmark

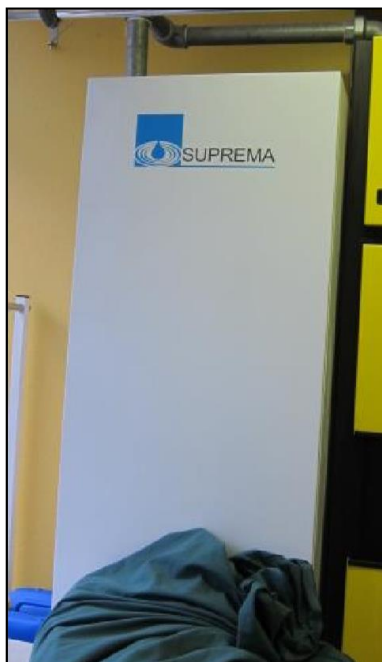
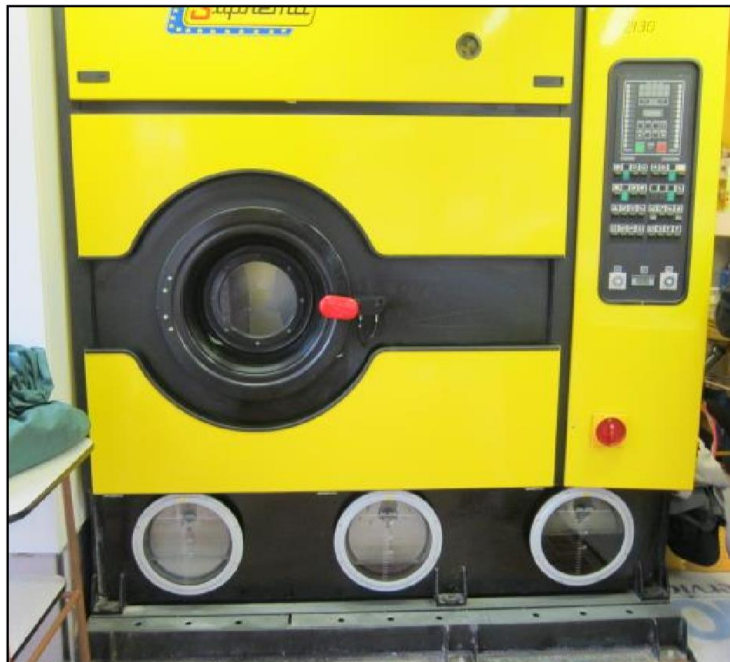
*Suprema regenererer kulfilteret efter hver 12. vask, hvilket tager omkring 30 min.*

*Rensemaskinen er placeret i stueetagen i virksomhedslokalet. Nederst ses de tre luger, der indeholder renseske i forskellige stadier alt efter hvor meget de er brugt. Den rene perchlor ses til venstre, mens den mest brugte ses til højre.*

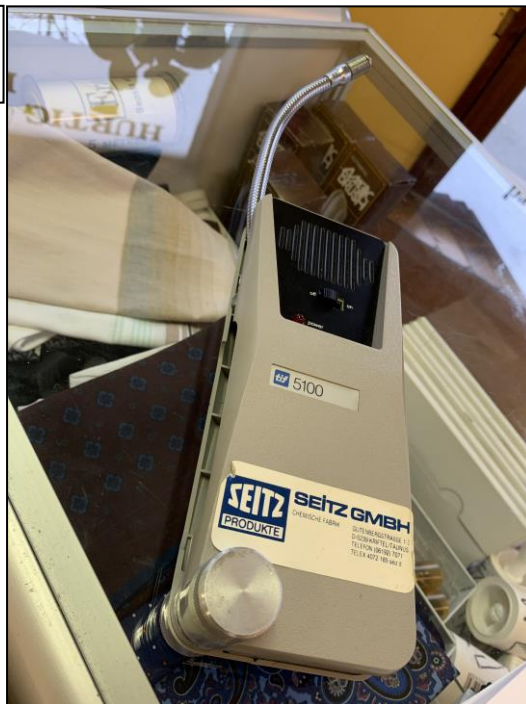
Foto af testapparatet, der anvendes til daglig sikring af tætheden for rensesmaskinen.

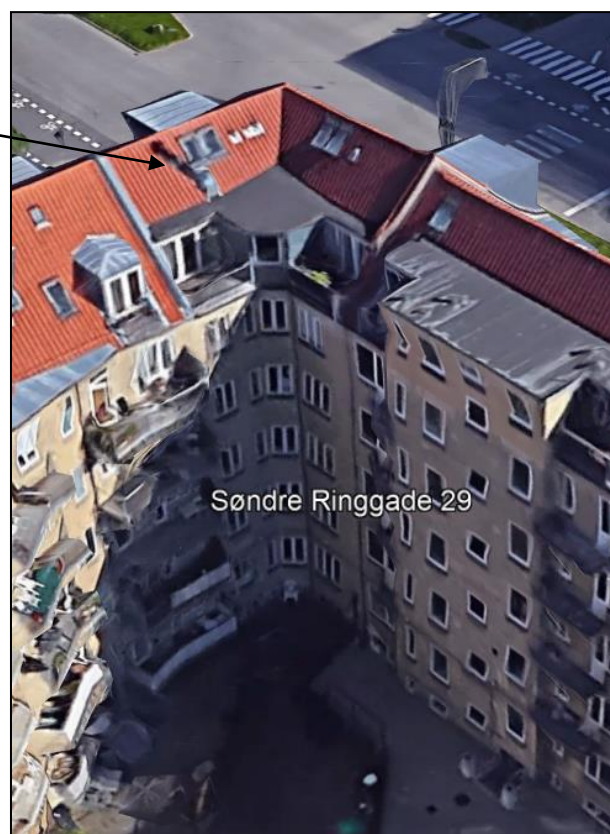
Afkast ses på googlefoto til højre
