## Tilsynsrapport til offentliggørelse

### Tilsynsrapport

| Virksomhedens navn | Skodsbøl Deponi |
| Virksomhedstype | 5.4 Deponeringsanlæg >10 t/dag eller kap. >25.000 t |

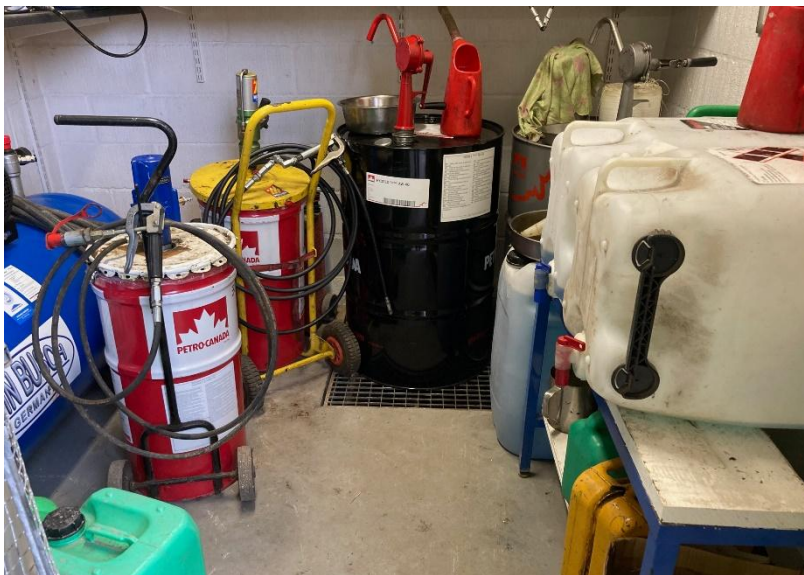
Olieoplag mv. står på rist over sump i kemikalierum (foto nr. 1). Gulv og sump består af støbt beton uden synlige revner. Der blev ikke konstateret tegn på spild ved tilsynet.

Foto 1. Olieoplag i kemikalierum

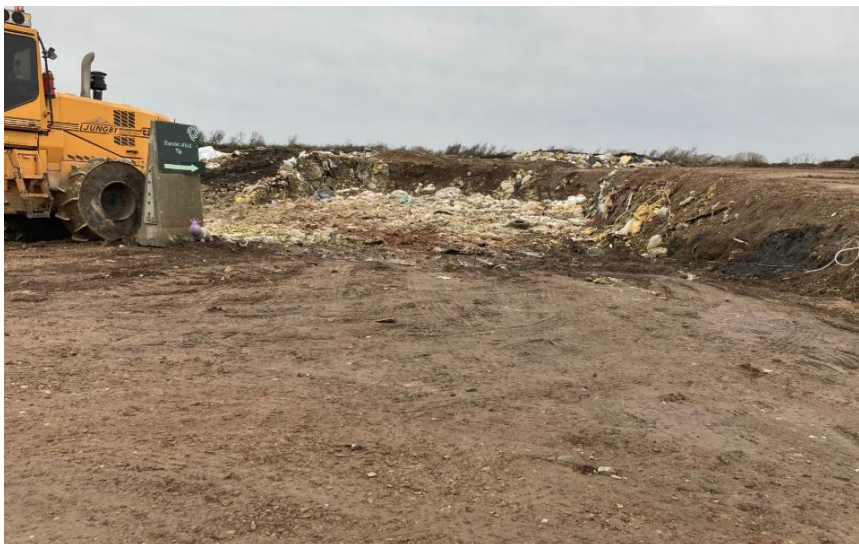
Deponeringsenhed C1 blev besigtiget ved tilsynet – se foto 2 til 3. Affaldstip til blandet affald og områder til henholdsvis afsætning af asbest og PVC var tydeligt afmærket. Virksomheden oplyste, at asbestcellen og PVC-cellen løbende indmåles med GPS- koordinater. Det blev

Det blev oplyst, at der foretages daglig afdækning af asbestaffald med 0,2 m ren jord - også af jord med asbest. Der blev konstateret mindre affaldsflugt ved skråningsanlæg til C1, dog inden for virksomhedens område.

Foto 2. Affaldstip til blandet affald.

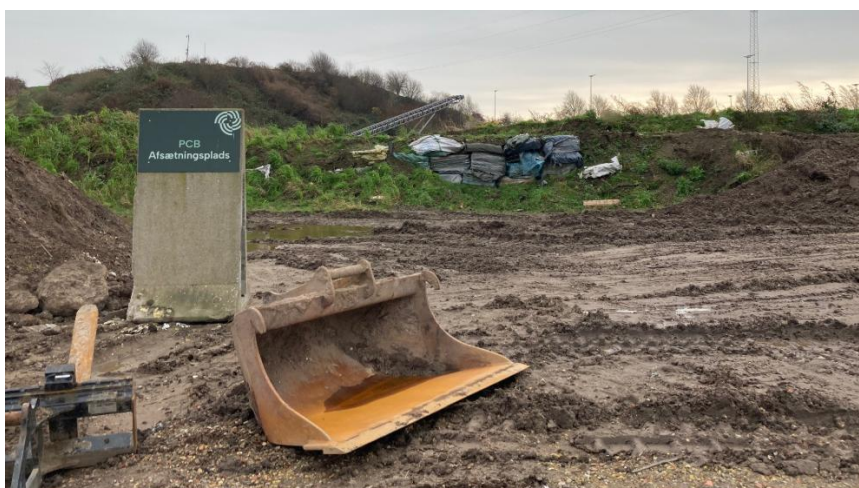
Foto 3. Afsætningsplads til PCB- affald.

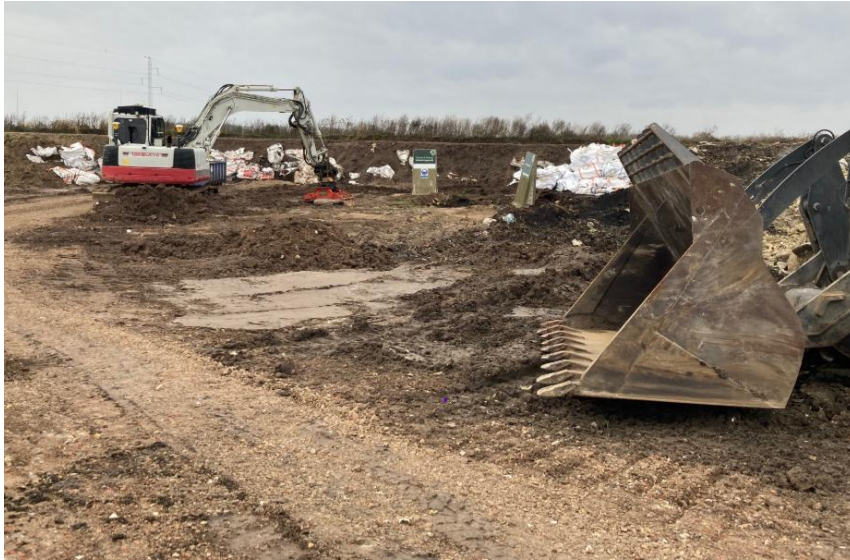
oplyst, at signalnet føres med op langs siderne på cellerne. Signalnet blev ikke set ved tilsynet. Asbest modtaget kun i særlige bigbags. Virksomheden oplyste, at arbejdstilsynet ikke konstaterede asbest ved luftmålinger og ikke havde anmærkninger til asbesthåndteringen på anlægget.

Der blev modtaget meget asbestholdigt jord fra nedlagte minkfarme samt meget asbestaffald i 2024, cellen er derfor udvidet. Det blev oplyst, at koordinater for ændring af cellen er indmålt og signalnet ført med. Miljøstyrelsen tager dette til efterretning.

Foto 3. Asbestcelle og afsætningsplads.

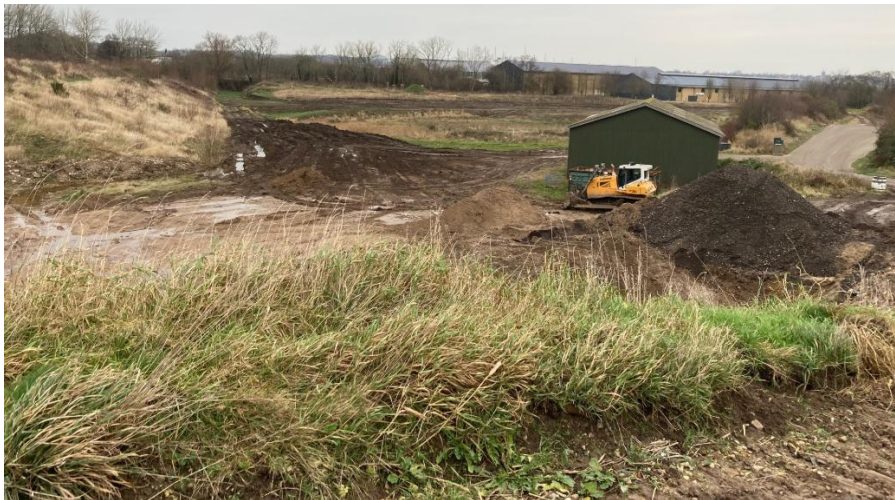
Skodsbøl Deponi ønsker, at etablerer en ny deponeringsenhed C2 til blandet affald umiddelbart op af enhed C1. Enheden ønskes etableret i 2027. Området for den ønskede enhed se på foto 4. Virksomheden har gravet ned til kanten af den eksisterende membran på C1 for at bestemme den præcise placering af kanten. Ved tilsynet var yderste stykke membran og fiberdug fritlagt – foto 5. Det blev oplyst, at membran snarest vil blive tildækket. Der skal ikke graves yderligere ned i terræn til den ønskede enhed. Miljøstyrelsen har endnu ikke modtaget ansøgning om miljøgodkendelse til enheden.

Foto 4. Område til planlagt ny deponeringsenhed. Foto taget fra deponeringsenhed C1 mod nordøst. Den grønne hal anvendes som maskinhus.

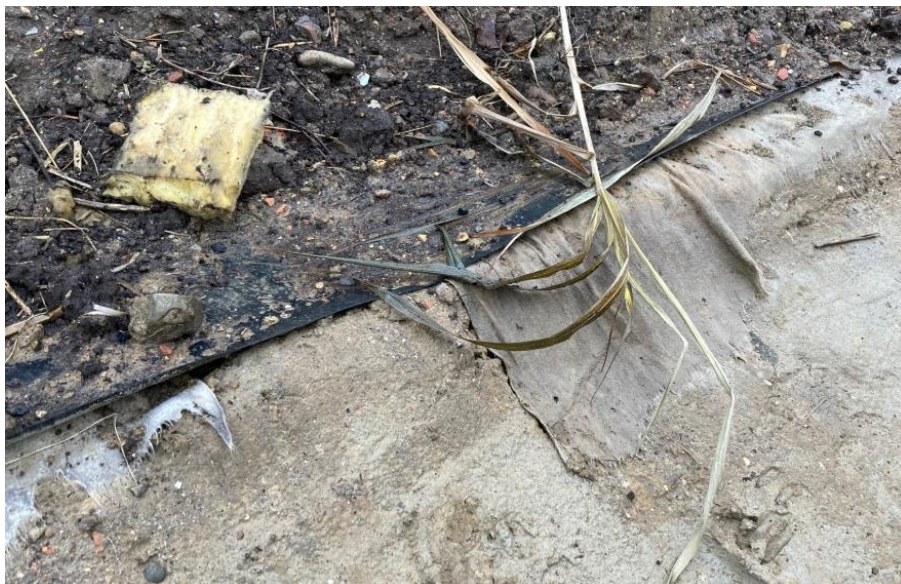
Foto 5. Kanten af den eksisterende membran på C1. Plastmembranen og fiberdug se på foto.

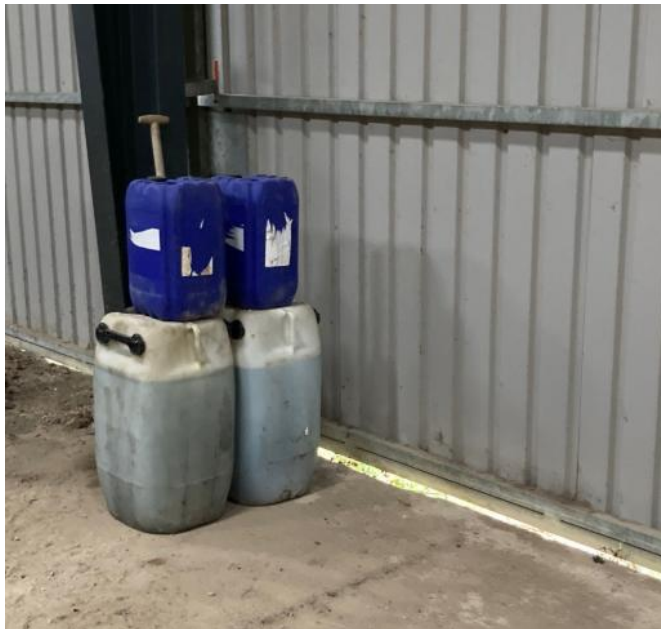
På tilsynet blev der konstateret oplag af spildolie i tønder på et ubefæstet areal. Oplaget stod ikke i spildbakke. Der blev ikke konstateret spild ved oplaget. Miljøstyrelsen henstillede på tilsynet, at tønderne skulle flyttes med det samme til egnet placering med støbt bund og

Foto 6. Beholdere med spildolie på ubefæstet areal i maskinhus.

opkant eller lign foranstaltning, til opsamling af evt. læk. Deponiet har samme dag, som tilsynet blev gennemført, fremsendt dokumentation for, at tønderne er flyttet. Miljøstyrelsen anser forholdet som afsluttet.

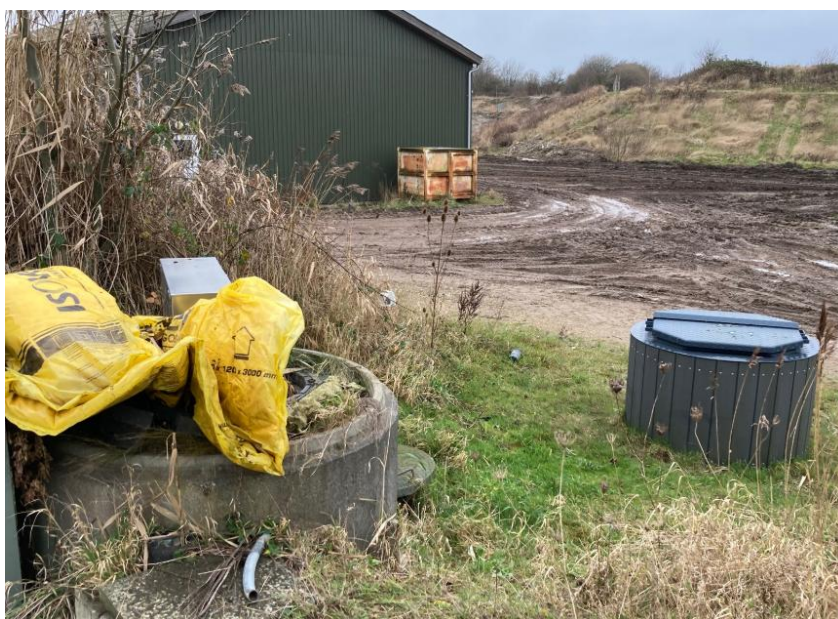
Ved tilsynet stod en entreprenør dieseltank fra 2000 på ubefæstet areal ved maskinhuset – foto 7. Miljøstyrelsen oplyste, at tankning med studs bør foregå på fast belægning.

Foto 7. Dieseltank ved maskinhusets gavl samt brøndene DB3 og DB4.

Brønd DB4 og DB3 blev besigtiget. Brøndene ses på foto 7. DB4 blev etableret i 2023 og opsamler det grundvand/overfladevand der tidligere løb ind i DB3. Vandet pumpes til perkolatsystemet. Da dækslet på DB4 blev fjernet, kunne der lugtes metan. DB3 blev oprindelig etableret med henblik på at opsamle vand fra dræn under og over slaggevoldens membran. Slaggevolden er placeret mellem deponiet og den nu nedlagte komposteringsplads. Ved tilsynet bestod afdækning af brønden med "vintermåtte". Virksomheden har efter tilsynet fremsendt oplyst, at DB3 er overdækket med dæksel.

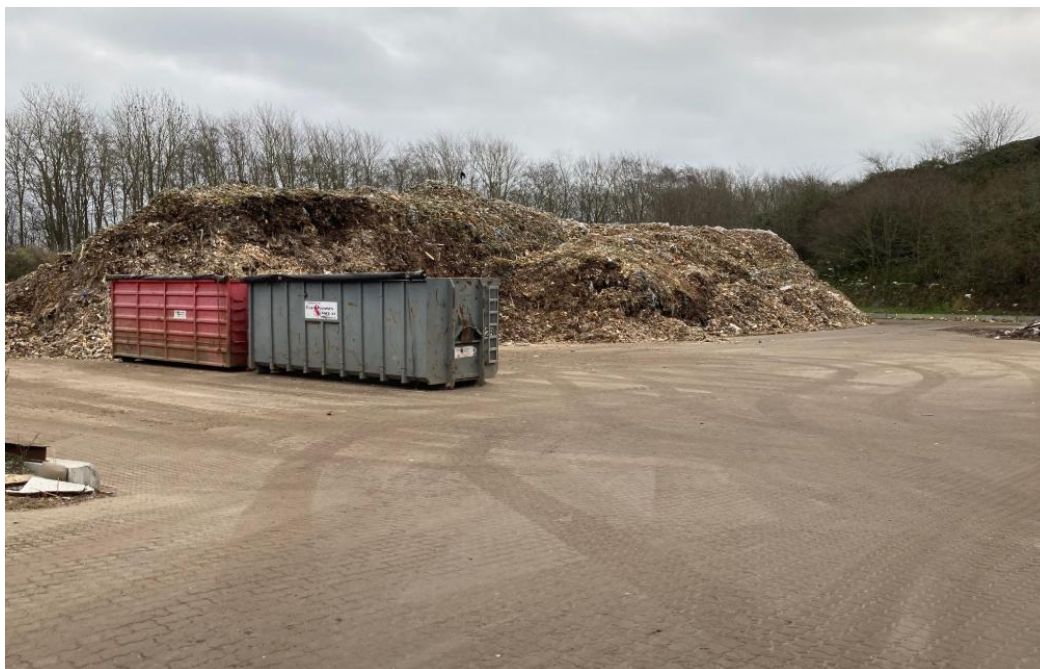
Belægning på plads for mellemoplag er nyligt udskiftet og fremstod i god stand. Pladsen ses på foto 8 og 9. Overfladevand opsamles i afløb og afledes til perkolatbrønd PP2. Pladsen er beliggende oven på en gammel deponeringshed. Miljøstyrelsen gjorde opmærksom på, at affaldet skal kontrolleres ved modtagelsen. Der laves modtagekontrol med affaldet. Det blev oplyst, at oplaget på tidspunktet for tilsynet var ca. 1.000 t. Pladsen ryddes helt en gang om året. Virksomheden oplyste, at vilkår om max. oplag overholdes.

Foto 8. Oplag af neddelt brændbart oplag på mellemoplag.

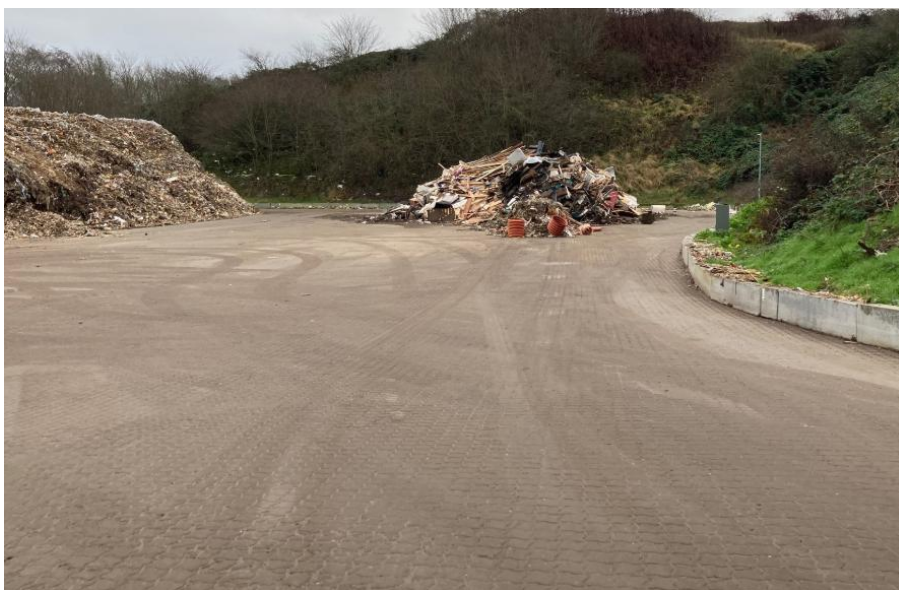
Foto 9. Oplag af brandbart affald på mellemoplag.

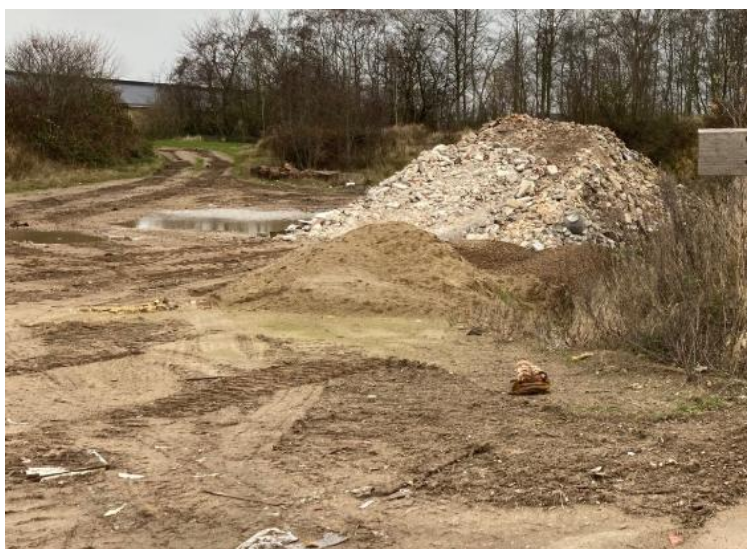
Pladsen er uden fast belægning – se foto 10. Overfladevand fra området afledes til Nybøl Nor. Der var en mindre oplag af neddelte beton ved tilsynet. De sidste år har der kun modtaget beton til neddeling.

Foto 10. Område til neddeling og oplag af beton mv.

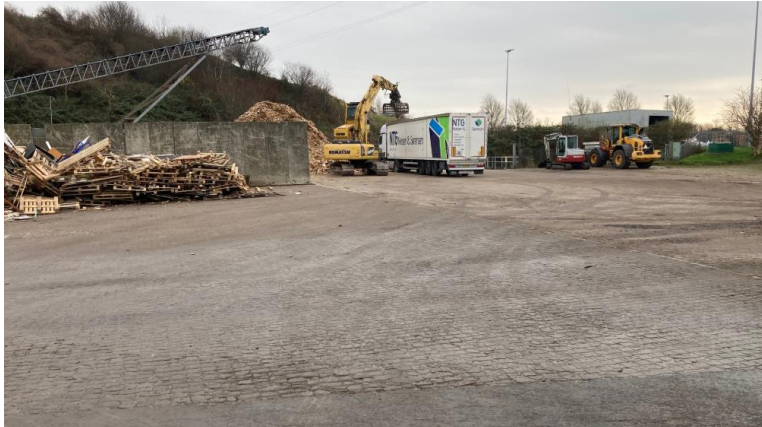
Ved tilsynet foregik der neddeling af A2-træ. Neddelingen gav anledning til en del støv på virksomhedens område. Som led i neddelingen sker der vanding af træet på transportbåndet. Virksomheden oplyste, at der er planer om et større forstøvningsanlæg til bekæmpelse af støvgener fra pladsen.

*Foto 11. Sorteringsplads med oplag af træ forud for neddeling forrest og neddelt træ samt transportbånd fra neddelere i baggrunden.*

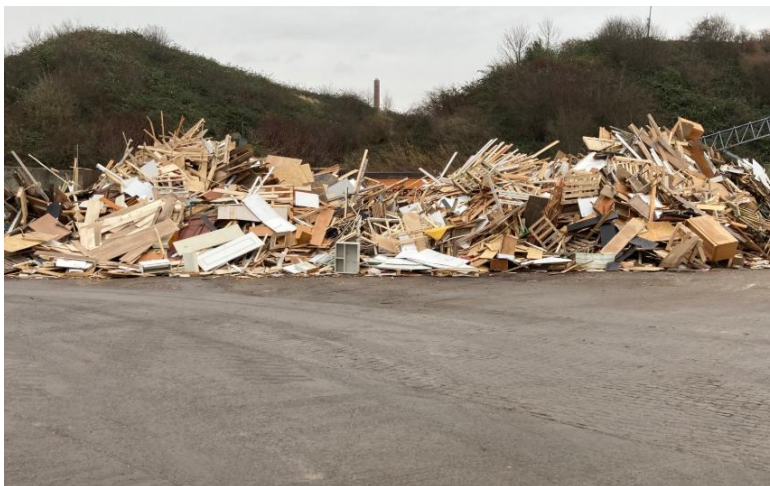
*Foto 12. Sorteringsplads med oplag af træ forud for neddeling*

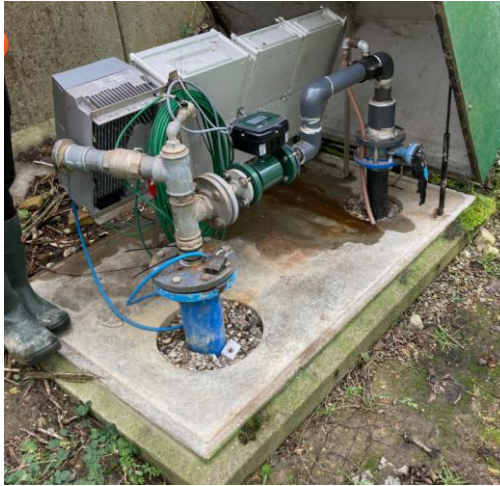
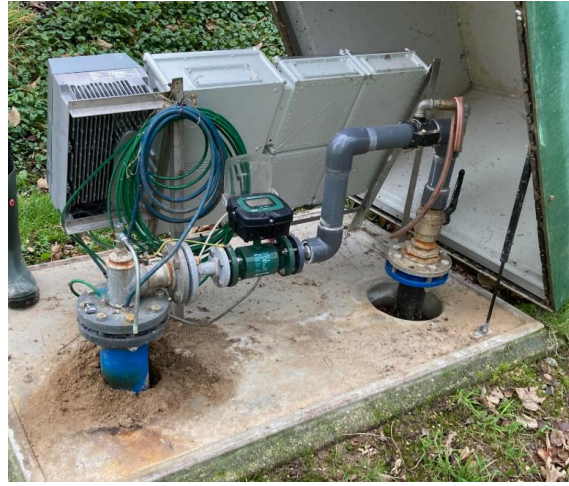
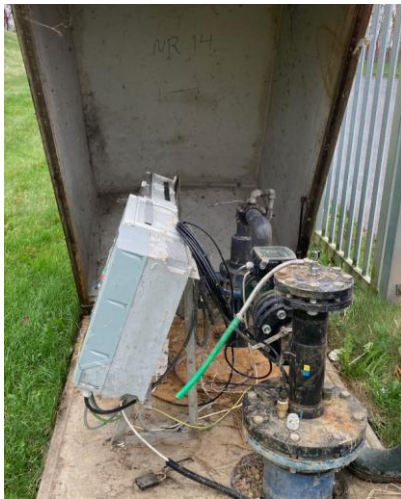
Boringerne B12, B11, B31, B14 og B32 blev besigtiget ved tilsynet. Bygningsværker fremstod overordnet tørre. Der mangler DGU-mærker og aflåsning af boringerne. Der pumpes stadig vand fra B12 til perkolat.
