## Tilsynsrapport til offentliggørelse

| Virksomhedens navn | Kollund deponi |
| Virksomhedstype | 5.4 Deponeringsanlæg >10 t/dag eller kap. >25.000 t |
| Tidspunkt for tilsynet | Fysik tilsyn: 18. august 2025<br>Online tilsyn 8. oktober 2025 |

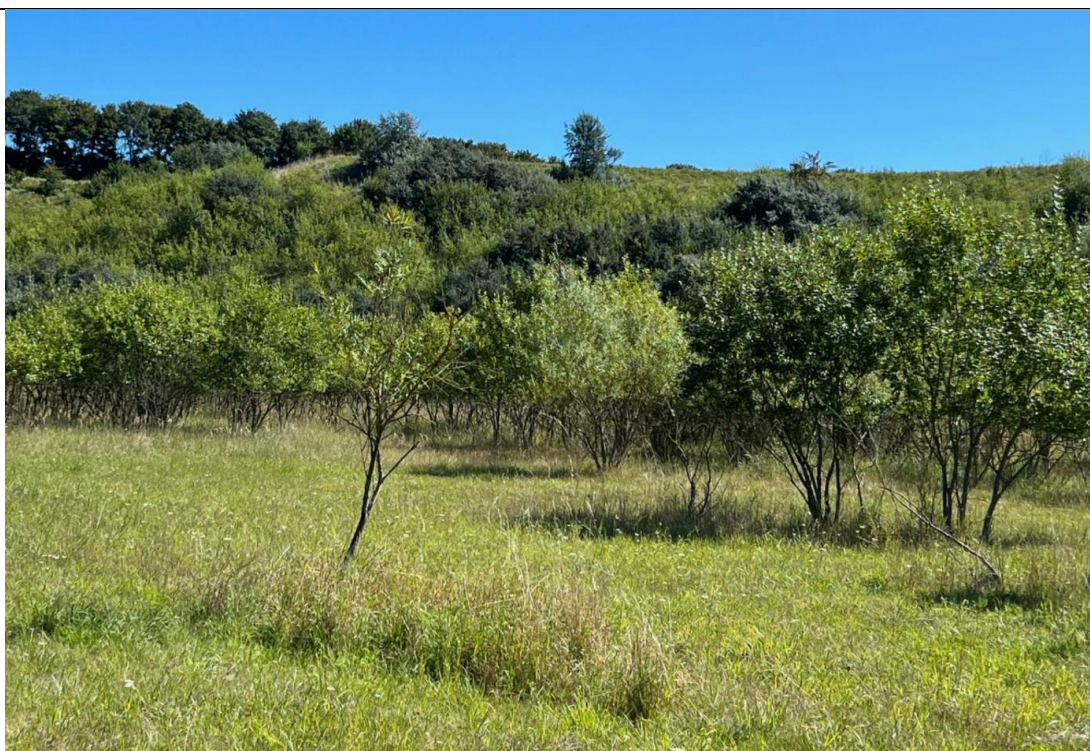
*Foto 3. Deponiets skråningsanlæg.*

Dele af skrænterne/skråningsanlægget mod henholdsvis øst og vest blev besøgt (foto nr. 3). På grund af tæt vegetation på skrænterne var det ikke muligt, at besøge hele skråningsanlægget. Skråningerne fremstod uden skred. Ørsted oplyste, at der ikke længere forekommer skred og der ikke er tegn på erosionsskader. Tidligere skred blev bl.a. udbedret med sten. Skråning er desuden blevet tilplantet for at reducere risiko for skred.

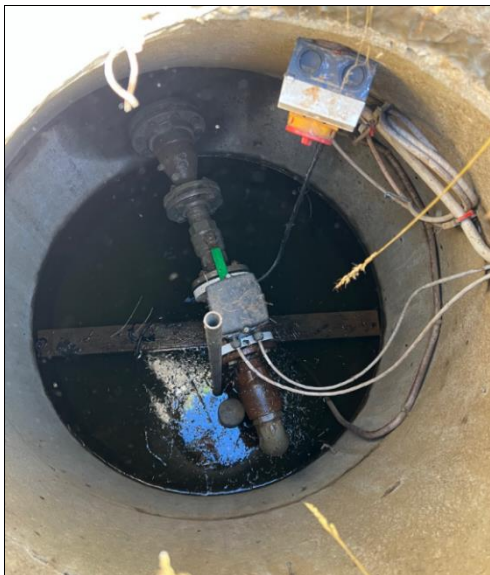
Moniteringsboringerne AV2 (DGU. nr. 174.179), AV3 (DGU. Nr. 174.180) og AV4 (DGU. Nr. 174.171), som også anvendes til grundvandsafværge blev besigtiget (foto nr. 4-9). På foto nr. 4, 7 og 8 ses flowmåler, strømforsyning og prøvetagningsstuds. I boring AV3 og AV4 (foto nr. 7 og 8) ses desuden prøvetagningsslangen. Røret tømmes før prøvetagning. Overbygningen omkring de tre boringer er kun ført op til terræn og var lukket med dæksel (foto nr. 5, 6 og 9). Der blev konstateret vand i alle tre boringer ved tilsynet. Det var uklart, om der er tale om overfladevand, grundvand eller en blanding heraf. Idet overbygningen ikke er ført over terræn, kan overfladevand formodentlig trænge ind i overbygningen. Der manglede lås på alle 3 dæksler på overbygningen. I forbindelse med sine kommentarer af den 13. november 2025 til dette tilsynsnotat har virksomheden foreslået, at for at undgå at overfladevand løber ned i brøndene, hæves at brøndene over terræn og forsynes med tæt lås bart dæksel. Desuden vil virksomheden sætte propper i prøverør i forbindelse med næste prøvetagning.

Miljøstyrelsen konstaterer, at der ved tilsynet var flere mangler i forhold til boringerne AV2, AV3 og AV4:

- boringerne var ikke aflåst, som bl.a. skal sikre mod hærværk.
- boringerne var ikke afsluttet med tætsluttende prop/vandtæt lukning.
- Der var vand i bunden af råvandsstationen. Overfladevand kan i potentielt løbe ned langs ydersiden af boringen og derved forårsage forurening.

*Foto 4. Afværgeboring AV2. Flowmåler, strømforsyning og prøvetagningsstuds ses på fotoet.*

Ørsted bør sikre, at borerne AV2, AV3 og AV4 overholder Brøndborerbekendtgørelsens krav. Ørsted bør undersøge, om årsagen til vandet i bunden af overbygningen, herunder om der sker indtrængning af vand via dæksel, gennem samlinger/bund i overbygningen eller utætte installationer.

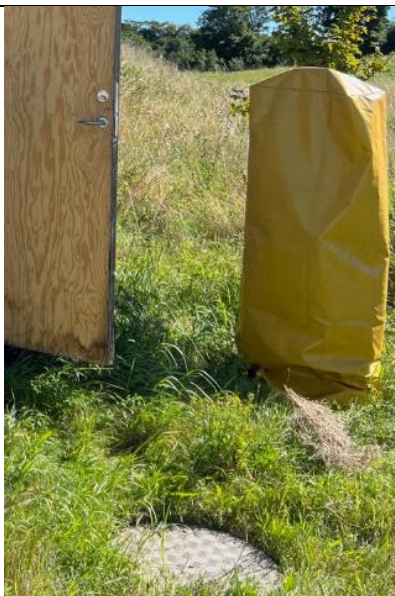
*Foto 5. Brønddæksel og el-skab under gul presenning tilhørende afværgeboring/brønd AV2.*

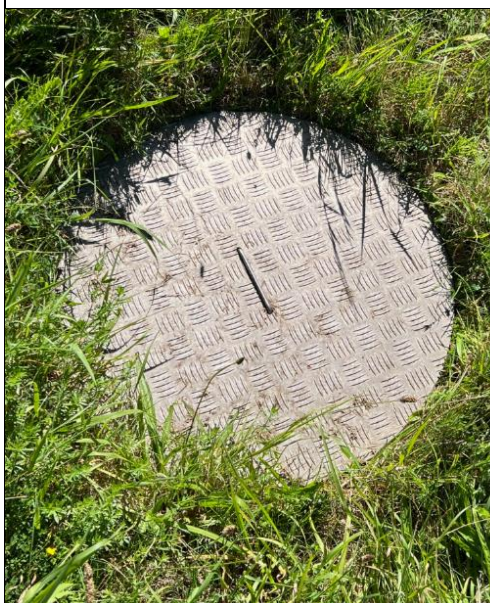
*Foto 6. Brønddæksel på AV3.*

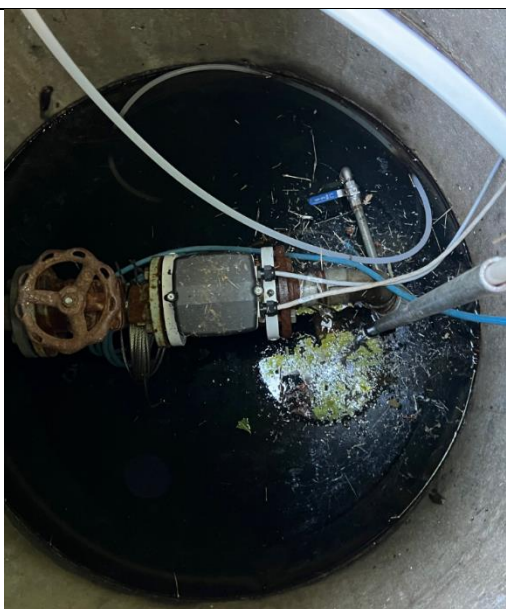
*Foto 7. AV3.*

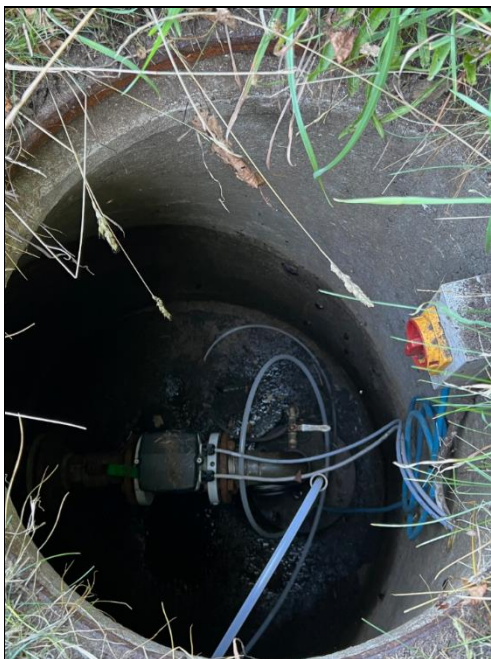
Foto 8. AV4.

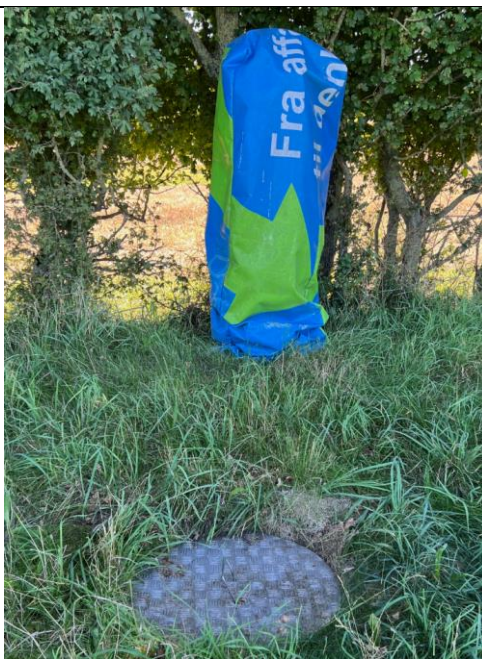
Foto 9. brønddæksel på AV4 og afdækket el-skab.

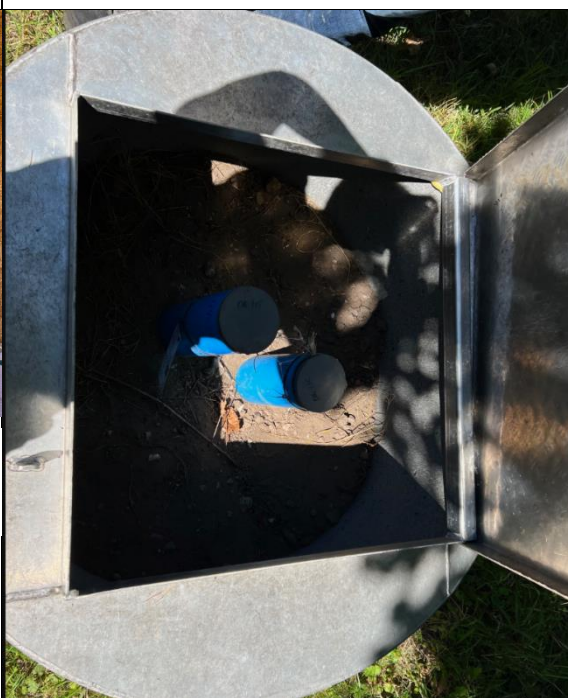
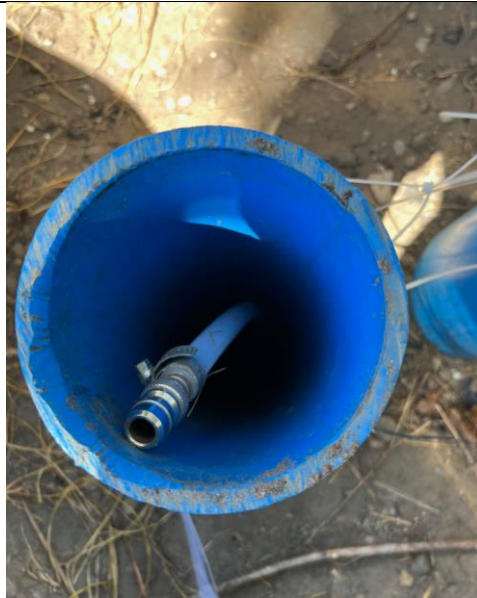
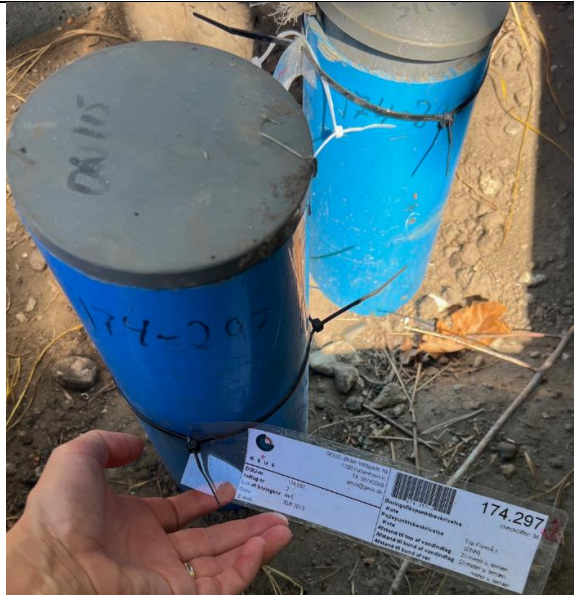
Miljøstyrelsen besigtigede boring AV5 med DGU nr. 174.297 (foto nr. 10-12). Boringen var aflåst, havde hætte på forerør, label med både DGU og lokal nr. og fremstod tør og i god stand.

Foto 10. Monitoringsboring 174.297 (AV5).

Foto 11: Monitoringsboring 174.297 (AV5).

Foto 12: Monitoringsboring 174.297 (AV5); label med DGU nr. og lokal identifikation.

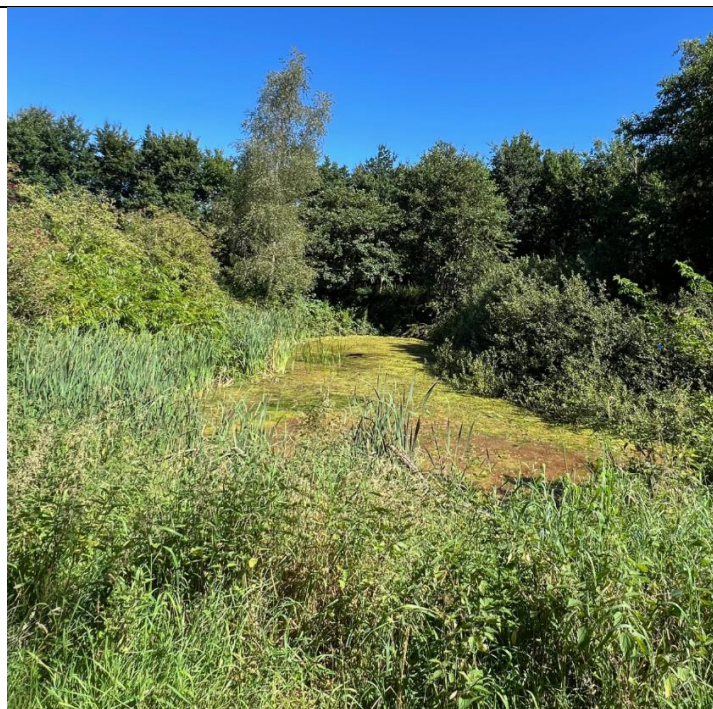
Der er omfangsdræn/opsamlingsgrøfter til afledning af overfladevand fra over topmembranen hele vejen rundt om deponiet. Vandet fra opsamlingsgrøfterne pumpes videre til regnvandsbassin 1 syd for deponiet (foto nr. 16), hvorfra det kan løbe videre til regnvandsbassin 2 (foto nr. 17) ved høj vandstand. Drængrøfterne mod henholdsvis øst og vest blev besigtiget (foto nr. 11-13), samt de to regnvandsbassiner (foto nr. 16 og 17). Der var vand i regnvandsbassin 1. Der var et fugtigt område med lille vandspejl ved regnvandsbassin 2. Regnvandsbassin 1 er omfattet af naturbeskyttelseslovens §3.

*Foto 16. Regnvandsbassin 1.*

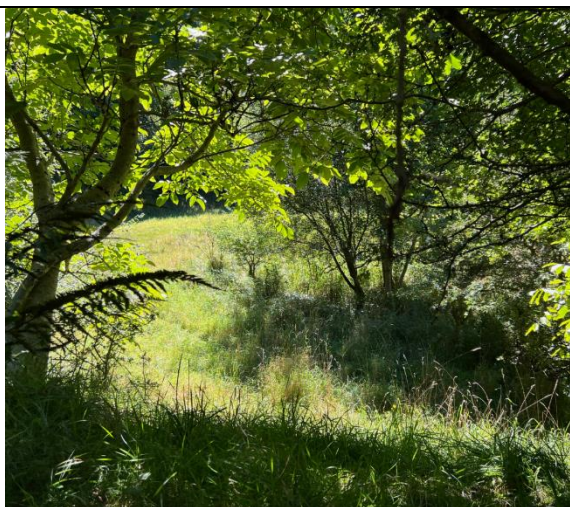
*Foto 17. Regnvandsbassin 2.*
