Ryomgård Genbrugsstation  
Industrivej 19  
8550 Ryomgård  
Sendes pr. e-mail til Henrik Rolsted, [hro@renodjurs.dk](mailto:hro@renodjurs.dk)

## **Miljøtilsyn på Ryomgård Genbrugsstation, Industrivej 19 i Ryomgård**

Birgitte Eriksen fra Syddjurs Kommune var den 16. marts 2018 på tilsyn ved Ryomgård Genbrugsstation, Industrivej 19, 8550 Ryomgård.

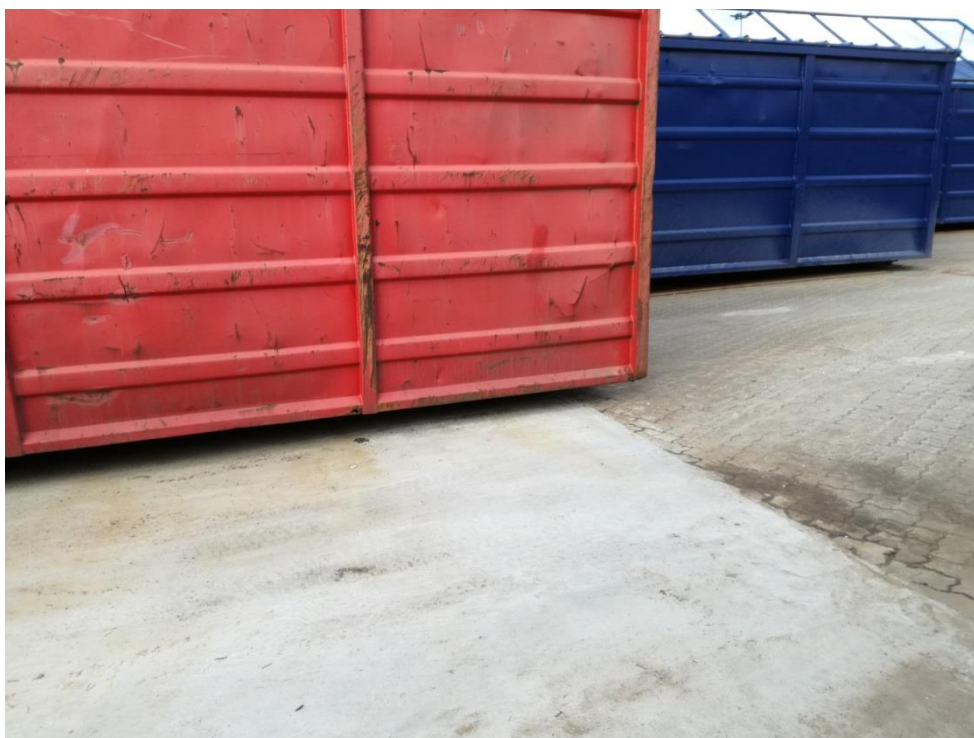
Under containeren med metalaffald er der etableret tæt befæstelse i form af beton. Den tætte befæstelse i form af beton mangler dog under containeren i den ene ende. Der vil blive fulgt op på forholdet, når befæstelsen er forlænget i forbindelse med udvidelse af genbrugsstationen.

Foto af den manglende befæstelse under den ene ende af metalcontaineren.

Det blev på tilsynet oplyst, at betonbelægningen under containeren med metalaffald forlænges med ca. 50 cm, således der er tæt belægning under hele containeren. Belægningen etableres i forbindelse med udvidelsen af genbrugspladsen.
