Tilsynsrapport til offentliggørelse

Virksomheder
J.nr. MST-1272-00103
Ref. Anlh/paols
Dato: 19. marts 2018

| Virksomhedens navn | Havbundssedimentdepot - Hanstholm Havn |

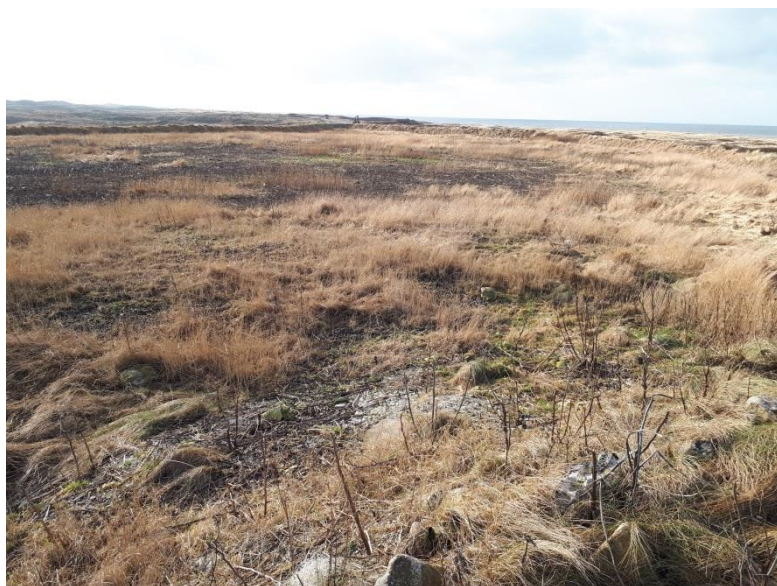
Ved tilsynet kunne det konstateres, at den sydlige del af depotet er fyldt næsten op til digekantet og i princippet klar til slutafdækning, se foto 1. Hanstholm Havn betragter den sydlige del som en mulig buffer i forhold til opfyldning på den nordlige del.

Foto 1: Den sydlige del af deponiet set mod sydvest. De sydlige og vestlige diger kan ses øverst i billedet.

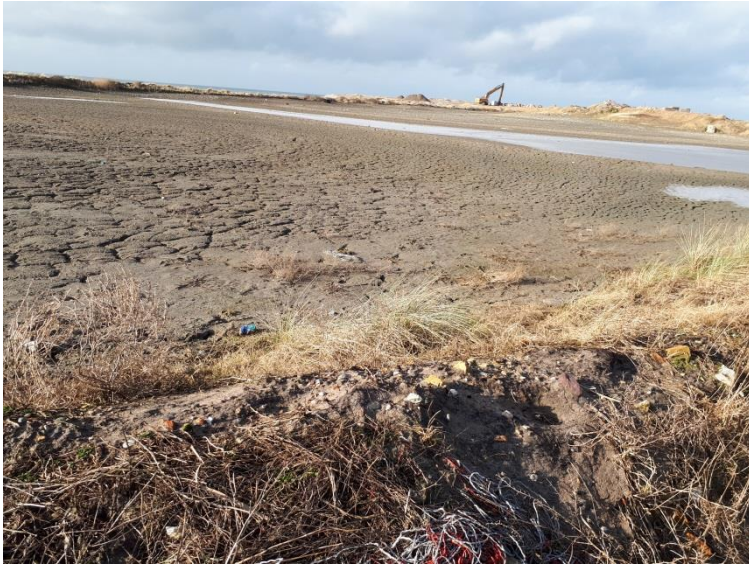
På den nordlige del af deponiet sker tilførslen af materiale fra hhv. sydøst og nordvest, se foto 2.

Foto 2: Den nordlige del af deponiet set mod nordvest.

Lågen til deponiet var ikke lukket ved tilsynet, selvom der ikke tilføres sediment for tiden. Ifølge Deponeringsbekendtgørelsen¹ skal et deponeringsanlæg i drift til enhver tid sikres således, at der ikke er fri adgang til anlægget. Uden for anlæggets åbningstid skal anlægget være aflåst. Hanstholm Havn oplyste, at lågen normalt er låst, men at der er åbent for gravemaskiner mv., der graver nord for deponiet, se foto 2.

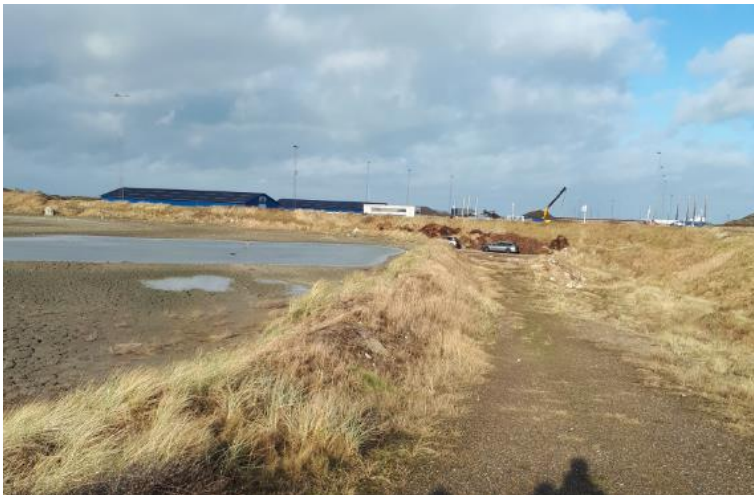
Den østlige del af den nordlige del af deponiet er ikke fyldt op, se foto 3.

Foto 3: Den nordøstlige del af deponiet set mod nord.

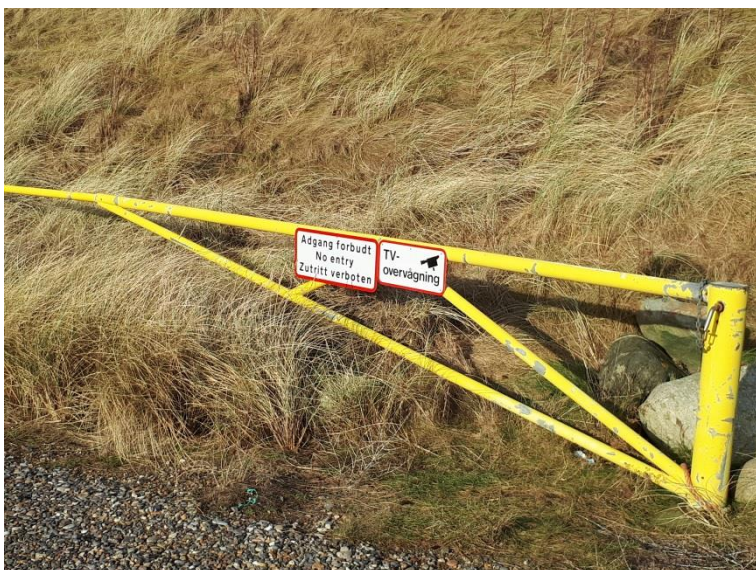
Det kunne konstateres, at skiltningen ved indgangen til deponiet ikke oplyser, hvem der er ansvarlig for depotet, og dermed ikke overholder vilkår 2.2.6 om skiltning, se foto 4. Der gives en indskærpelse for dette forhold med en frist på udbedring den 22. marts 2018.

Foto 4: Skiltning ved indgangen til deponiet.

1. Skiltning ved indgangen skal bringes i overensstemmelse med vilkår i Miljøgodkendelsen af 2003 med frist den 22. marts 2018.

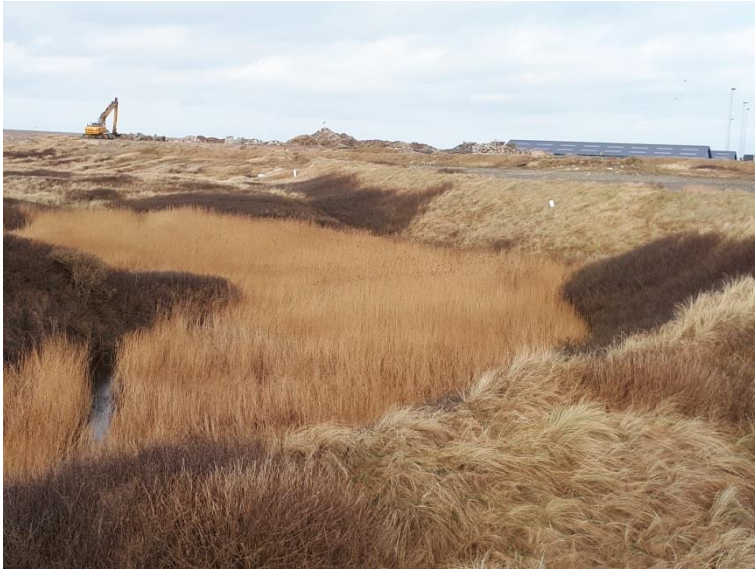
De eksisterende overvågningsboringer kan ikke anvendes, da der ikke er vand i. Der er ikke kendskab til boreprofiler eller andre oplysninger om boringerne, og de er ikke indmeldt til GEUS. Hanstholm Havn overvejer at sløjfe dem. Miljøstyrelsen oplyser, at der i revurderingen vil blive stillet krav om at fjerne dem ved nedlukning af deponiet. På foto 5 ses 2 hvide boringsrør i digerne.

Foto 5. To (hvide) overvågningsboringer ses i digerene mod vest.
