Carbon Dry Wash  
Speditørvej 1  
2450 København SV

## Tilsynsrapport og indskærpelse af stop for under- vognsbehandling og afledning af spildevand til kloak uden tilslutningstilladelse.

28. januar 2026

Sagsnr.  
2026-0009841

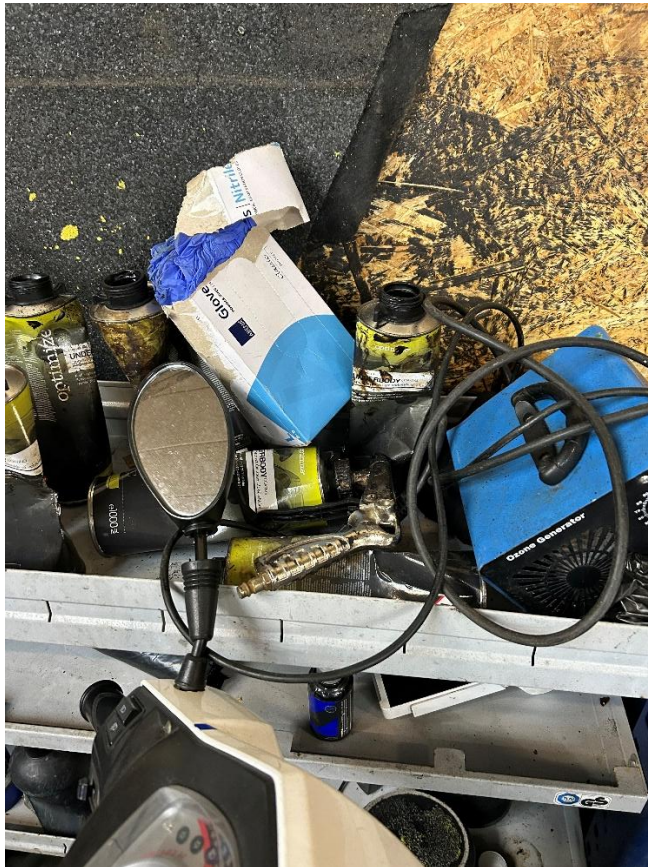
Der lå udstyr fremme til undervognsbehandling, ligesom der var brugte beholdere med undervognsbehandlingsmidler. Se foto.

Foto: Sprøjtepistol (det sølvfarvede greb) Brugte dåser med undervognsmiddel

Klima-, Miljø og Teknikforvaltningen indskærper at aktiviteten skal stoppes inden fredag den 30. januar 2026 kl. 10.00. Hvor forvaltningen vil udføre tilsyn på adressen. Udstyr til undervognsbehandling herunder sprøjtepistol og midler skal være fjernet fra værkstedet

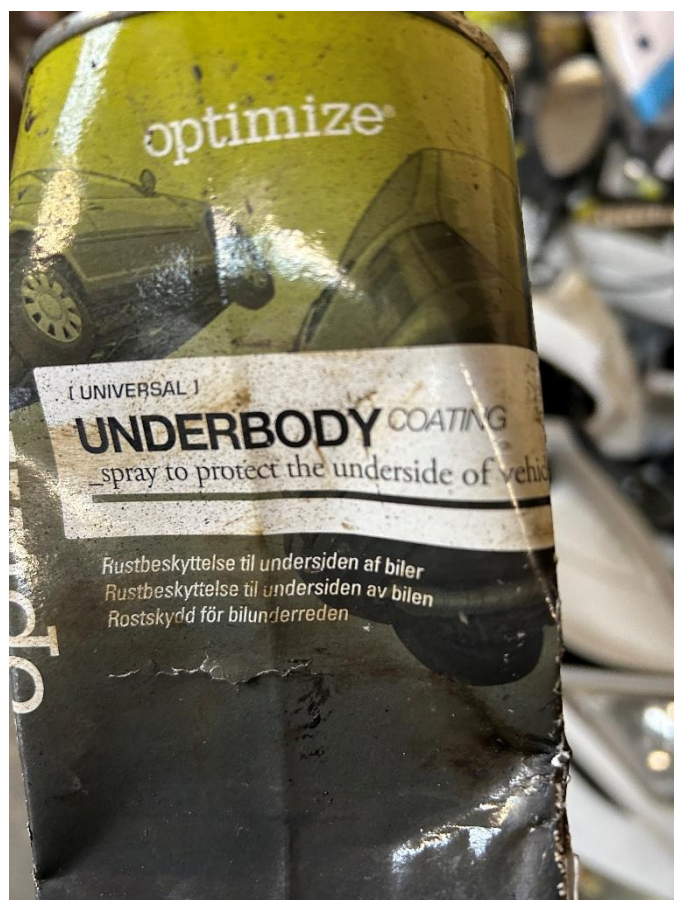
Foto: Brugt dåse med undervognsmiddel

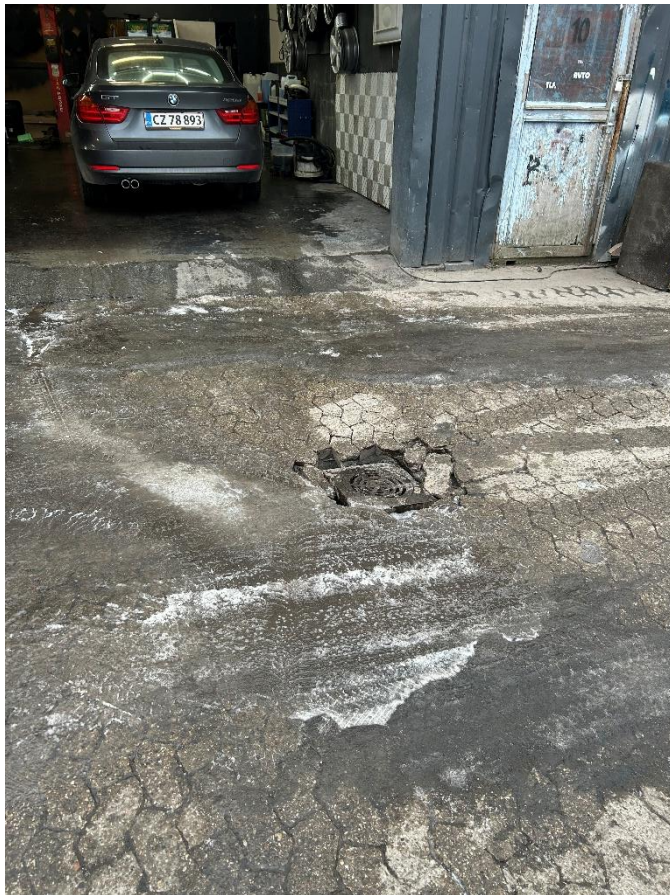
Foto: Afdryp fra undervognsbehandling kan løbe til denne regnvandsbrønd.

Der er ulovligt blevet udledt spildevand fra bilvask og dryp fra undervognsbehandling til regnvandskloak. Belægningen rundt om kloakken er synlig defekt ligesom brøndristen er sunket 5-10 cm. Under overfladebelægningen. Spildevand og opløsningsholdig afdryp fra undervognsbehandling kan løbe ved siden af brønden og ud i jorden.

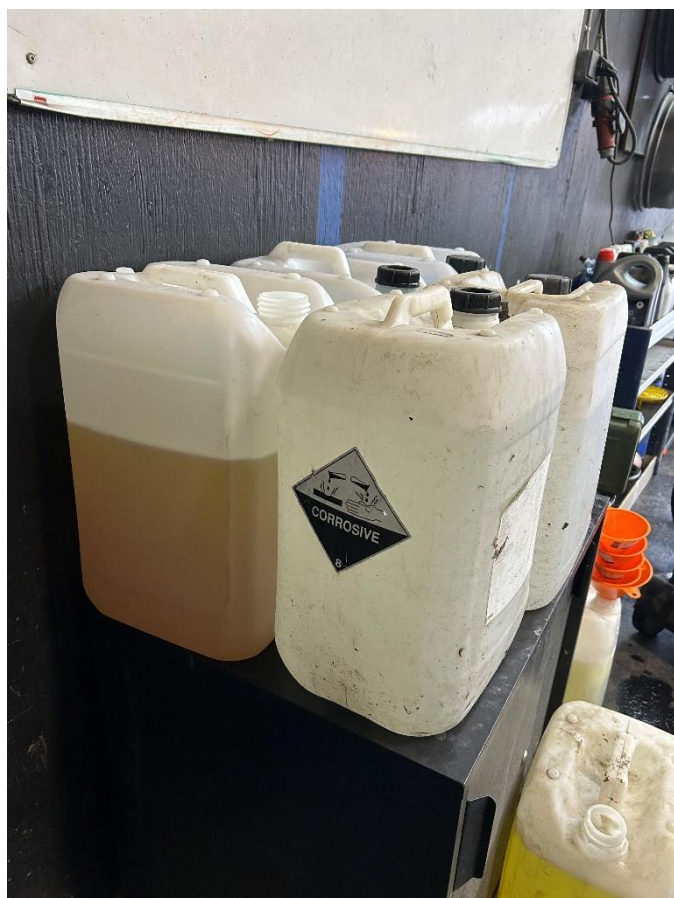
Foto: Vaskemidler til vognvask

Dunke med rensemidler stod direkte på gulvet i værkstedet og ikke på en spildbakke, som kan rumme indholdet af den største beholder i tilfælde af at beholderen blev beskadiget eller væltede.

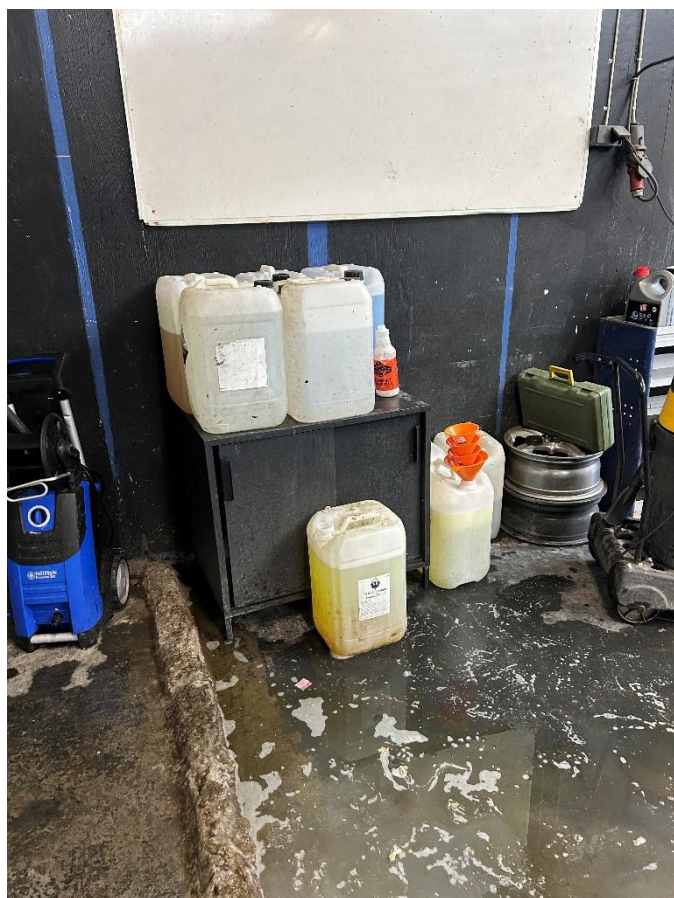
Vask af biler med højtryksrensere, vaskemidler mv. blev observeret på værkstedet. Spildevand løb ud ad porten og ned i kloak ca. 2 meter udenfor porten. Nedløbsbrønden er en regnvandsbrønd med udløb til havet og Natur 2000 område.

Foto: Højtryksrensere og vaskemidler til vognvask

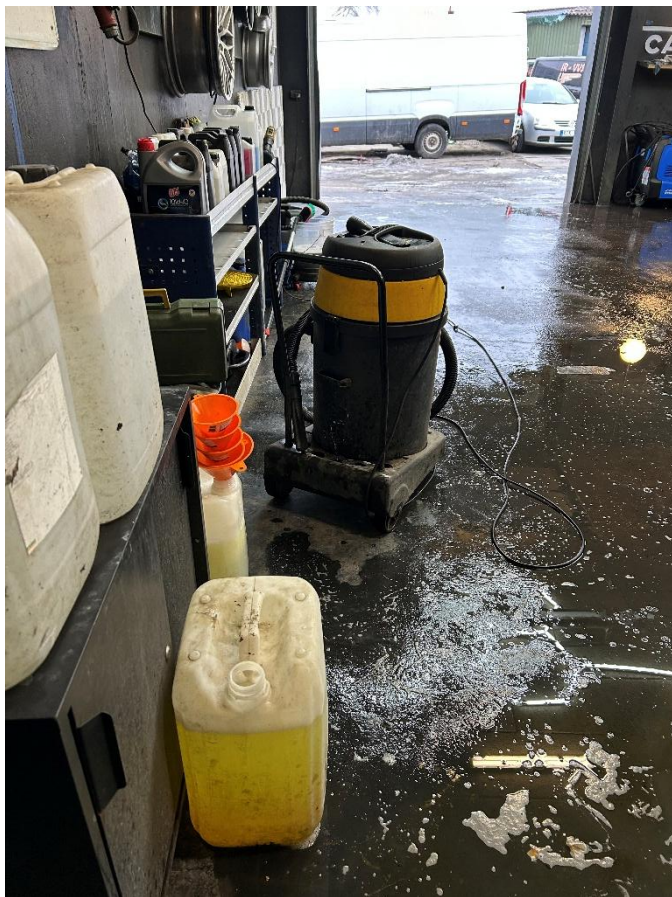
Foto: Vaskeplads spildevand løber ud ad porten til regnvandsafløb

Der er derfor ulovligt at udlede spildevand og der må ikke afledes vaskvand eller evt. spild af undervognsbehandlingsmidler til spildevandskloak før der er indsendt og opnået en spildevandstilladelse.

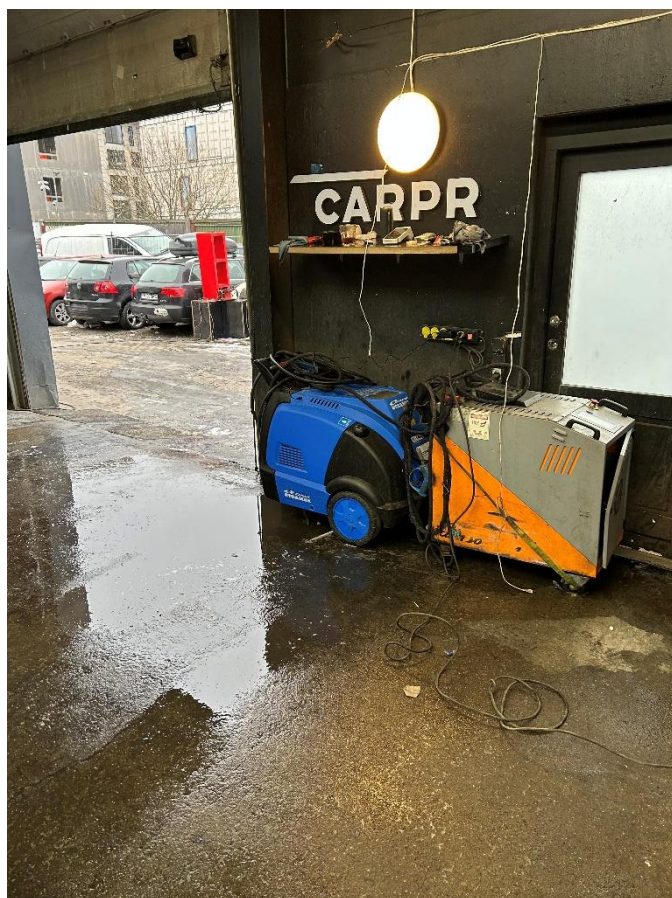
Foto Højtryksrensers

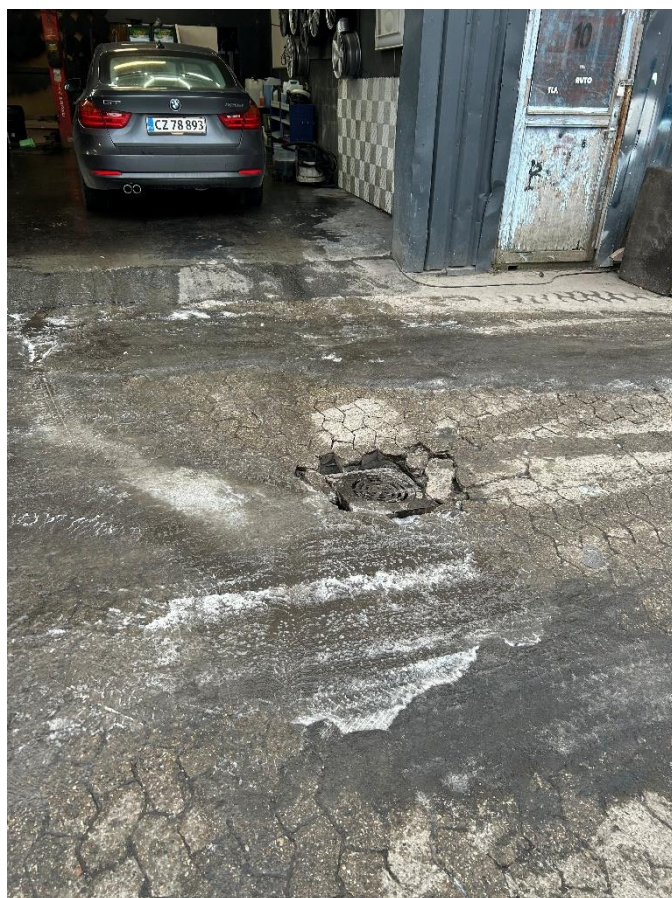
Spildevand fra vognvask løber til denne regnvandsbrønd.

Afledning af spildevand skal stoppes inden fredag den 30. januar 2026 kl. 10.00. Hvor forvaltningen vil udføre tilsyn på adressen.
