## Tilsynsrapport til offentliggørelse

Virksomheder  
J.nr. 2019 - 1585  
Ref. TISCH/LOPED  
Dato: 09.09.2020

Virksomhedens navn	Mårum Losseplads
Virksomhedens adresse	Ny Mårumvej 214, 3200 Helsinge Matr. nr. 5æ, Mårum By, Mårum
CVR nummer	29188440
Virksomhedstype	5.4 Deponeringsanlæg >10 t/dag eller kap. >25.000 t
Tidspunkt for tilsynet	13.08.2020
Baggrunden for tilsynet	Basistilsyn
Varsling af tilsynet	9. juni 2020
Deltagere fra virksomheden	Kaspar Pickering Pedersen
Øvrige deltagere	Finn Sørensen – driftsleder/Gribvand Spildevand
Tilsynet udført af	Tina Schmidt og Lone Grunnet
Tilsynet omfattede	Generel besigtigelse Drængrøft og overvågning af drængrøft Resultater af overvågning – årsrapport 2019
Materiale udleveret	-

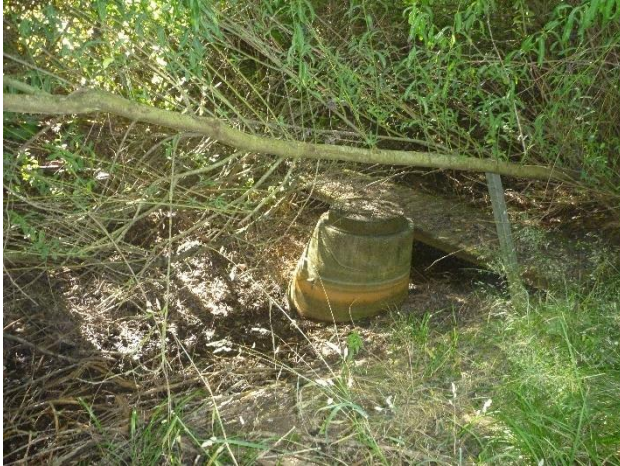
Fig. 2 Drængrøft

Der blev ikke observeret tegn på overløb fra drænkanal nedstrøms deponiet til den lille sø, som observeret ved en tidligere lejlighed. Miljøstyrelsen opfordrede kommunen til fortsat at være opmærksom herpå. Der bedes indført bemærkning i årsrapport herom. Hvis der er overløb, kan der ske afhjælpning ved oprensning af drænkanalen.
