Tilsynsrapport til offentliggørelse

Virksomheder
J.nr. MST-1272-01955
Ref. KIGNI
Dato: 10. juli 2019

Virksomhedens navn	Equinor Refining Denmark A/S
Virksomhedens adresse	Melbyvej 17, 4400 Kalundborg
CVR nummer	29975884
Virksomhedstype	102 Raffinering af mineralolie og gas
Tidspunkt for tilsynet	29.05.2019
Baggrunden for tilsynet	Spild fra Light Slop ledningen ved TK-1307
Varsling af tilsynet	Tilsynet var varslet
Deltagere fra virksomheden	Morten Thomsen Annette Munch Relevante medarbejdere i de respektive områder
Øvrige deltagere	
Tilsynet udført af	Per Bech Laila Nielsen
Tilsynet omfattede	Spildet fra Light Slop ledningen
Materiale udleveret

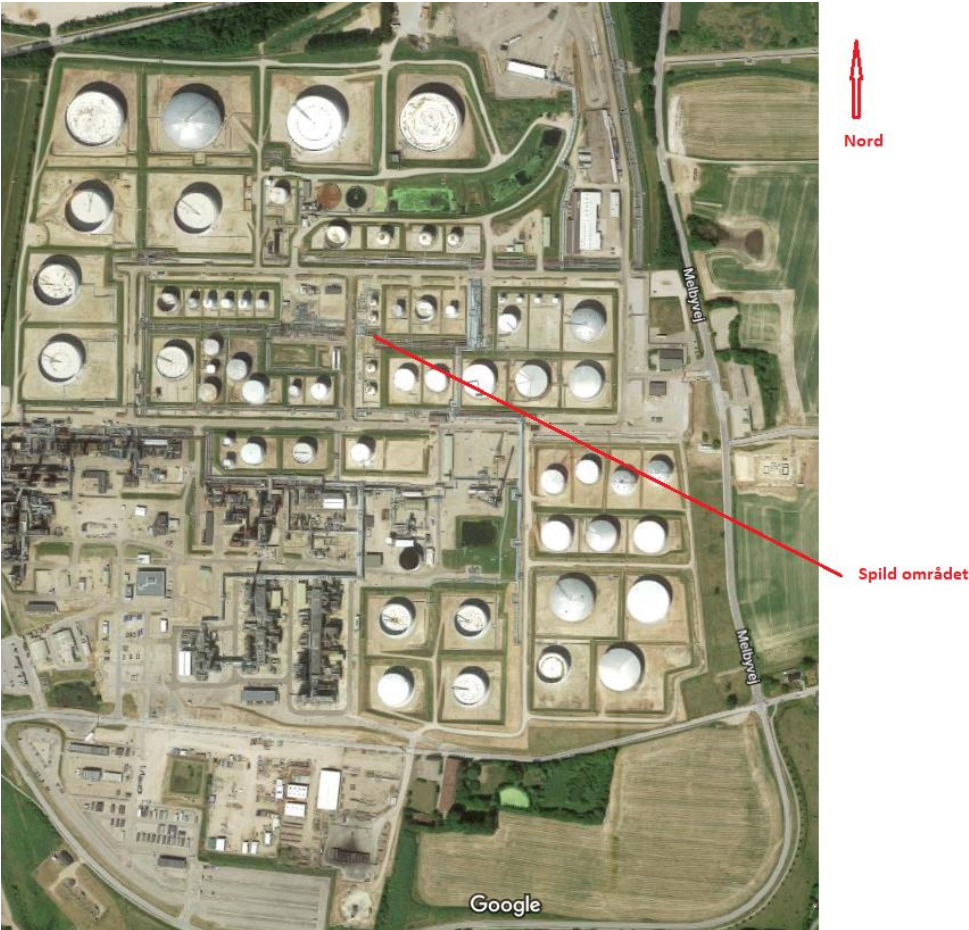
Oversigtsbillede med angivelse af spildets placering på virksomheden:

Der er sket et spild på ubefæstet areal fra Light Slop Ledningen ved TK-1307. En del af spildet er løbet i rentvandssystemet. Der er ikke sket udslip til Kalundborg Fjord.
