## Rapport for miljøtilsyn hos Port of Aalborg - Udvidelse af kaj 8017 og 8018, Langerak 19, 9220 Aalborg Øst

<b>Tilsynsdato</b>	08.08.2024		
<b>Baggrund for tilsynet</b>	Basistilsyn - varslet		
<b>Telefon</b>		<b>CVR nr.</b>	12473192
<b>E-mail</b>	bdr@portofaalborg.com	<b>P. nr.</b>	1000391666

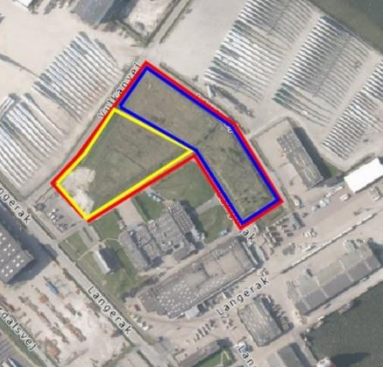
Kontrolpunkt	Tilsynskommentar
	<p>Mette Schmidt udpegede forbelastningspladsen, som jorden kommer fra. Se billedet nedenfor.</p>

<div data-bbox="1034 450 1481 689" style="border: 1px solid black; padding: 5px;"> <p><i>Rød streg = det forbelastningsområde som blev udpeget. Gul streg = stadig grønt areal, ingen jord gravet af. Blå streg = her var der gravet af, måske 1-1½ meter på hele arealet og der var gang i etablering af en plads.</i></p> </div> <p>Lokaliteten vest for vingeplads 8, hvor forbelastningsjorden kom fra, blev også besøgt. Der kunne konstateres, at der var gang i klargøring af et areal med sand, markeringsnet, vejbrønde mm. Det så ud til at forbelastningsjorden nok var fjernet for et stykke tid siden. Der var en del tagrør mm. på arealet, som det kunne stemme med de rødder/stængler som blev observeret i jordbunkerne. Der var meget græs/frisk grøn bevoksning på det tilbageværende areal.</p> <p>En del af arealet var ikke gravet af, men det er uvist om der ligger forbelastning på den del. Det var svært at vurdere hvor stort et areal der var gravet af på og hvor højt et lag.</p> <p>Det indskræpes, at følgende fremsendes <u>snarest og senest den 9. september 2024</u>:</p> <ul style="list-style-type: none"> <li>• Driftsjournal for egenkontrol jf. vilkår 5 i miljøgodkendelsen dateret den 20. december 2023.</li> </ul> <p>Er der afvigelser i forhold til jeres udarbejdede driftsinstrukser?</p> <p>Dokumentation på forbelastningsjorden som er anvendt til entreprenørplads – oprindelsessted, anvendelsessted (gerne med kort), analyser, mængde</p> <p>Oprindelige vanddybde i Limfjorden ved den nu etableret entreprenørplads</p> <p>At der redegøres for om der er modtaget jord til kajudvidelsen fra de 4 lokaliteter, som er angivet på det kort, som POA allerede har sendt</p> <p>Endvidere skal det godtgøres hvad formålet er med byggepladsen til entreprenørmaskiner/materialeoplag, som er ved at blive etableret, og hvorfor denne arbejdsplads ikke kunne etableres på nærliggende arealer som havnen selv ejer.</p>
