Tilsynsrapport til offentliggørelse

Virksomhedens navn	Chromjordsdepot i Egedal kommune
Virksomhedens adresse	Udlejrevej 27-29, 3650 Ølstykke
CVR nummer	29188386
Virksomhedstype	5.4 Deponeringsanlæg >10 t/dag eller kap. >25.000 t
Tidspunkt for tilsynet	31.08.2017
Baggrunden for tilsynet	Basistilsyn
Varsling af tilsynet	Den 8. august 2017
Deltagere fra virksomheden	Mads Ærtebjerg Nielsen
Øvrige deltagere	-
Tilsynet udført af	Lone Grunnet
Tilsynet omfattede	- Generelt tilsyn med deponiet, dets slutaftdækning samt dets tekniske installationer. - En generel diskussion af sammenhængen mellem deponiets opbygning og perkolat kvalitet/kvantitet. Desuden en diskussion af eventuel påvirkning af grundvandsmagasinet.
Materiale udleveret	intet

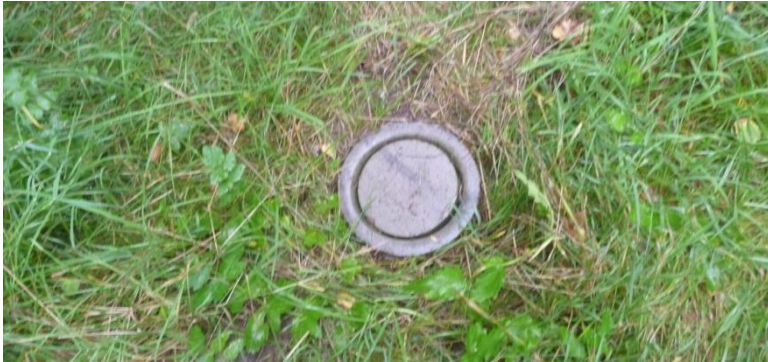
Miljøstyrelsen fik forevist 3 nyetablerede monitoringsboringer, kaldet V1, V2 og V3. Ved den ene boring V2 er der 2 filterrør med filtre i to dybder. I V2Høj er filteret beliggende i 2 til 4 m.u.t. I V2Lav er filteret beliggende i 9,5 til 13,5 m.u.t.

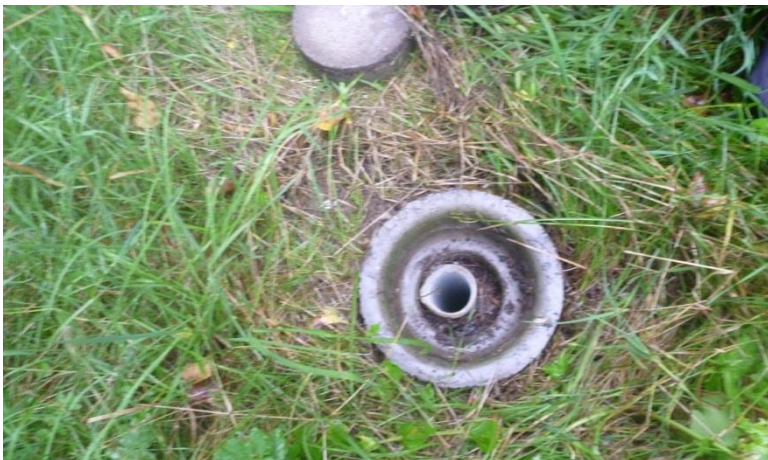
Boring V3 var som de 2 andre boringer etableret i terræn. Boringen har ikke kontakt til grundvand, og den indgår ikke i monitoringsprogrammet, jf Miljøstyrelsens påbud af den 11. januar 2016.

Forerøret i boring V3 var bøjet og boringen manglede et tætsluttende låg.

Miljøstyrelsen gjorde Egedal Kommune opmærksom på, at den nuværende opbygning med brøndring i terræn og manglende tætsluttende låg medfører, at der er stor sandsynlighed for kontaminering af grundvandsmagasinerne med nedsivende overfladevand. Miljøstyrelsen opfordrede kommunen til at forlænge forerørene i deponiets monitoringsboringer samt til at beskytte boringerne enten med et beton rør med aflåselig hætte eller alternativt et stålrør f.eks. med Aarhusafslutning.

Ligeledes gjorde Miljøstyrelsen Egedal Kommune opmærksom på, at boringerne bør være aflåselige, jf. § 10 i "Brøndborerbekendtgørelsen", Bek. nr. 1260 af 28. oktober 2013 om udførelse og sløjfning af boringer og brønde på land.

Generelt var monitoringsboringerne meget vanskelige at finde i det høje græs. Miljøstyrelsen opfordrede Egedal Kommune til at få afmærket stedet hvor boringerne står, så prøvetagning i boringerne fremover er sikret.

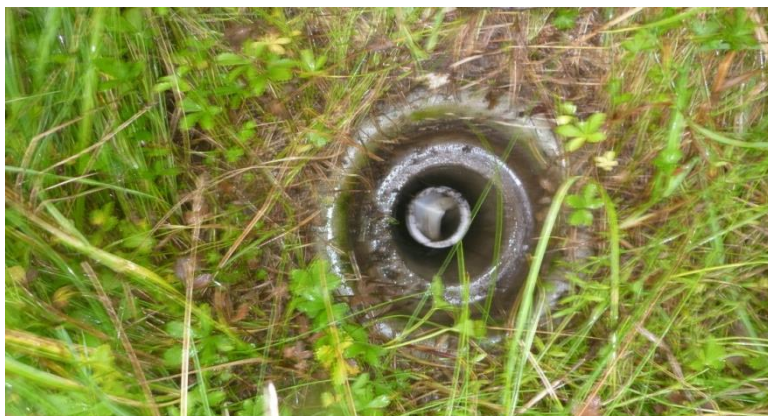
Boring V1 var som de 2 andre boringer vanskelig at finde. Da boringens cementlåg blev fjernet, viste det sig, at prøvetageren havde stukket sit prøverør ned i boringen med henblik på genbrug ved næste prøvetagning. Dette forhindrede at der kunne komme prop i filterrøret.

Generelt var ingen af de 3 boringer med 4 filtre i *god stand* i henhold til reglerne i brøndborerbekendtgørelsen.

- Miljøstyrelsen opfordrer kommunen til hurtigst at få orden på forholdene omkring sine monitoringsboringer, jf. Bekendtgørelsen nr. 1260 af den 28. oktober 2013 om udførelse og sløjfning af boringer og brønde på land.
- Ligeledes opfordrer Miljøstyrelsen kommunen til hurtigst muligt at tage kontakt til sin prøvetager, og hermed sikre, at boringer fremover bliver lukket som forskrevet med prop.
- Miljøstyrelsen bad ved tilsynet Egedal Kommune om at sikre sig, at prøvetagning for chrom sker på ufiltrerede prøver.

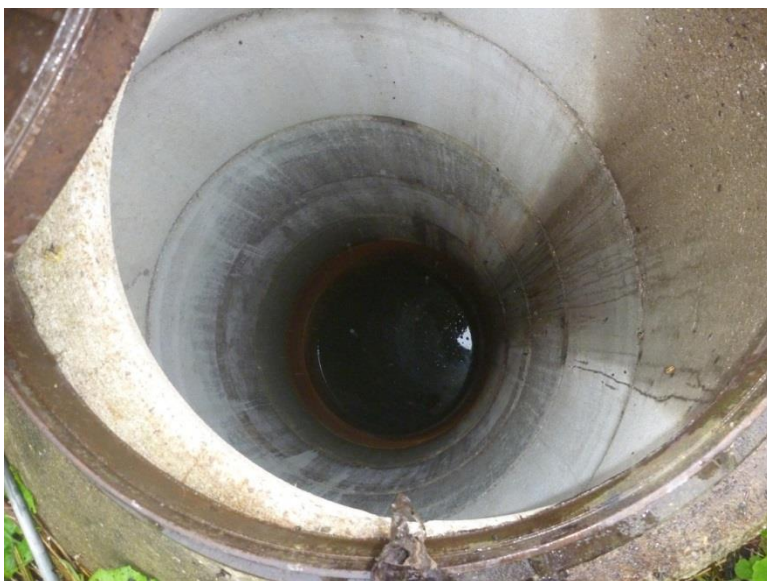
Ovenstående billede viser Brønd001_{syd}. Både BO01_{syd} og BO01_{nord} er etableret på toppen/siden af celle 2. Det er fortsat Egedal Kommunes holdning, på baggrund af analyse og pejleresultater, at de to brønde ikke er dybe nok til at nå gennem slutafdækningen og ned til det chromholdige slam. Det vil sige, at vand i brøndene står over fyldet. Slammet som i sin tid blev hældt i celle 2 var meget flydende. Kommunen mener, at de to brønde muligvis er etableret med det formål, at kunne fjerne væske fra det meget flydende slam. Størstedelen af det vand som nu står i brøndene er sandsynligvis regnvand. Af samme årsag indgår brøndene ikke i monitoringsprogrammet.

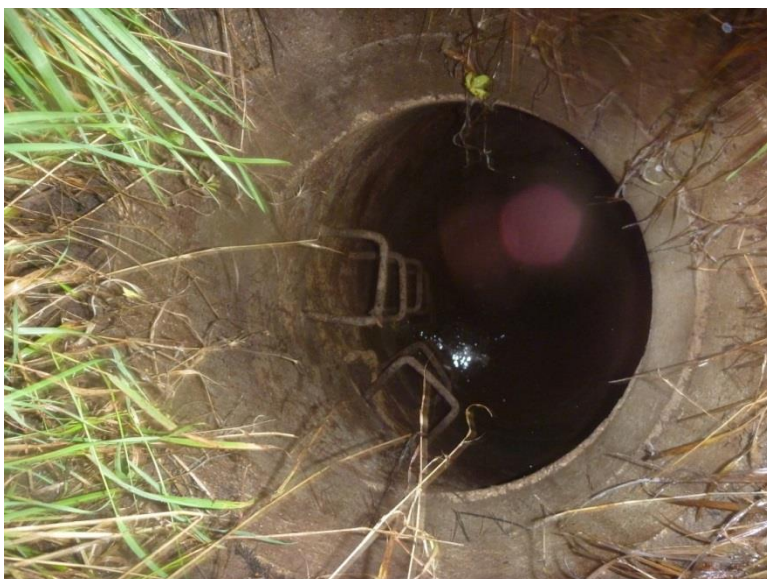
Perkolatstanden i Brønd 0 stod væsentlig lavere end i B100_{syd}. Vandet som løber til BO er perkolat fra overfladen af bundmembranen i celle 2.

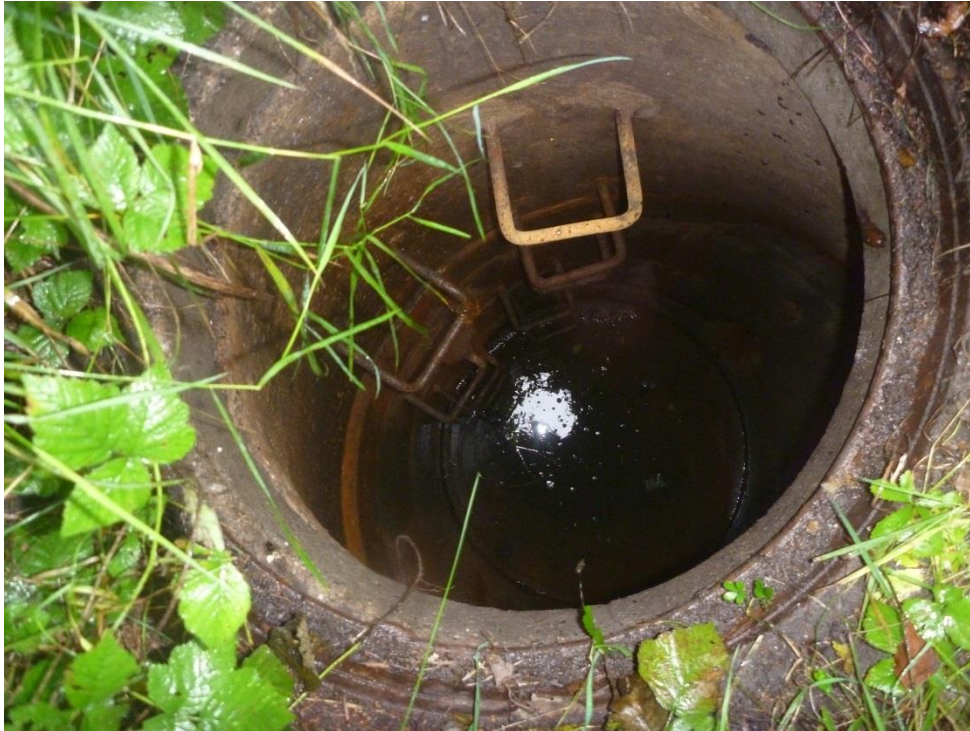
Brønd 2 er etableret som B0, B1, B3 og B5. Dvs at de er tilsluttet drænsystemet over membranen i celle 1. I Brønd 2 blev set slam og okker ved udløbet fra drænsystemet til brønden (på ovenstående billede ses dette under det udhængende græs). Kommunen skal være opmærksom på, at tilløb til brøndene ikke må tilstoppes.

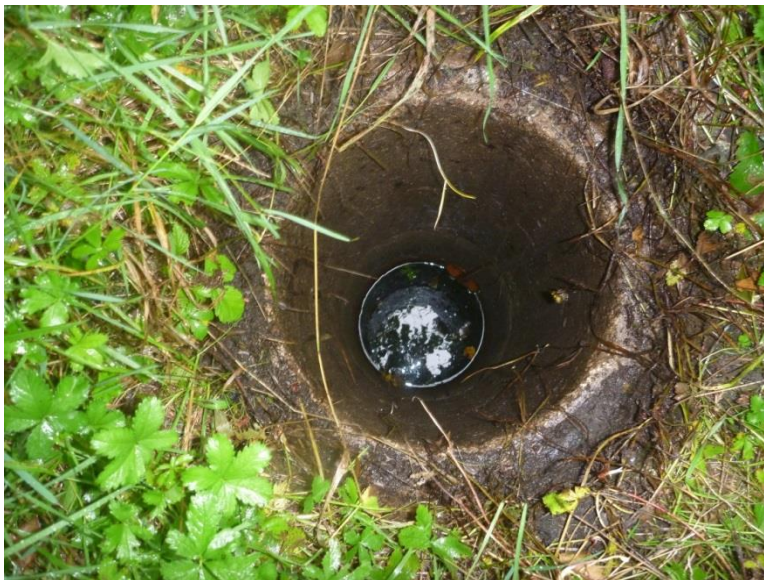
Ovenstående billede viser Brønd 4 som er etableret som sladrebrønd. Vand som løber til brønden er fra det overfladenære grundvand under membranen. Vandstanden i brønden er ikke udtryk for grundvandsstanden. B4 er etableret både med et tilløb fra under deponiet og med et overløb til en nærliggende grøft. Dette overløb benyttes ikke længere, da brønden tømmes 4 gange årligt.

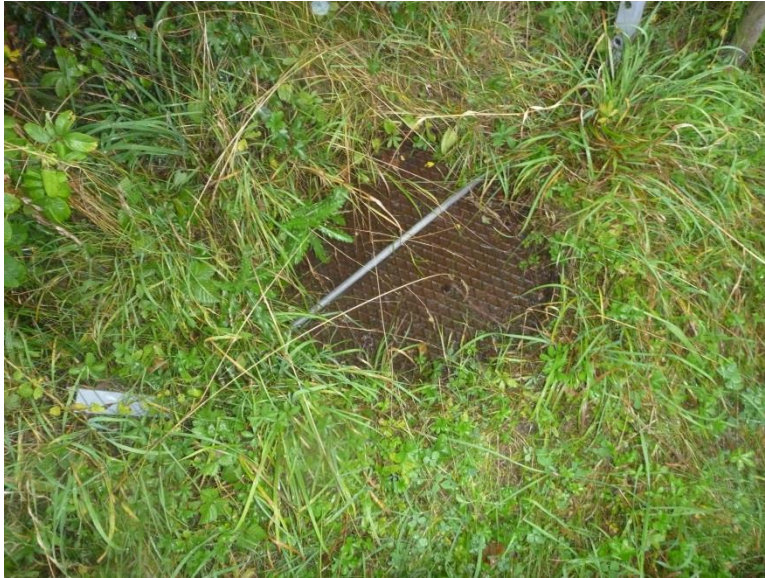
Alle brønde er etablerede med dæksel og lås. På ovenstående billede er dette eksemplificeret med B1. Brøndene er alle afmærkede med træpinde, så brøndene er lette at finde.
