## Tilsynsrapport til offentliggørelse

### Tilsynsrapport

Virksomhedens navn	Kyndbyværket
Virksomhedens adresse	Kyndbyvej 90, 3630 Jægerspris, Frederiksunds Kommune
CVR nummer	27446469
Virksomhedstype	1.1b Forbrænding i anlæg $\geq$ 50 MW (minus kul/orimulsion)
Tidspunkt for tilsynet	25.09.2020
Baggrunden for tilsynet	Prioriteret tilsyn
Varsling af tilsynet	Tilsynet blev varslet den 14.09.2020
Deltagere fra virksomheden	Iris Belinda Haastrup <a href="mailto:IRIHA@orsted.dk">IRIHA@orsted.dk</a> Ove Sørensen <a href="mailto:OVESO@orsted.dk">OVESO@orsted.dk</a> Kristian Milton <a href="mailto:KRISH@orsted.dk">KRISH@orsted.dk</a>
Øvrige deltagere	
Tilsynet udført af	Annemarie Ellen Brix, <a href="mailto:anelb@mst.dk">anelb@mst.dk</a>
Tilsynet omfattede	Inspektion af området i forbindelse med BTR og revurdering. Afrapportering af kontrol af luftemissioner Inspektion af afgravet smørelieferurening
Materiale udleveret

Kyndbyværket, matrikel nr. 68, Kyndby By, Kyndby.

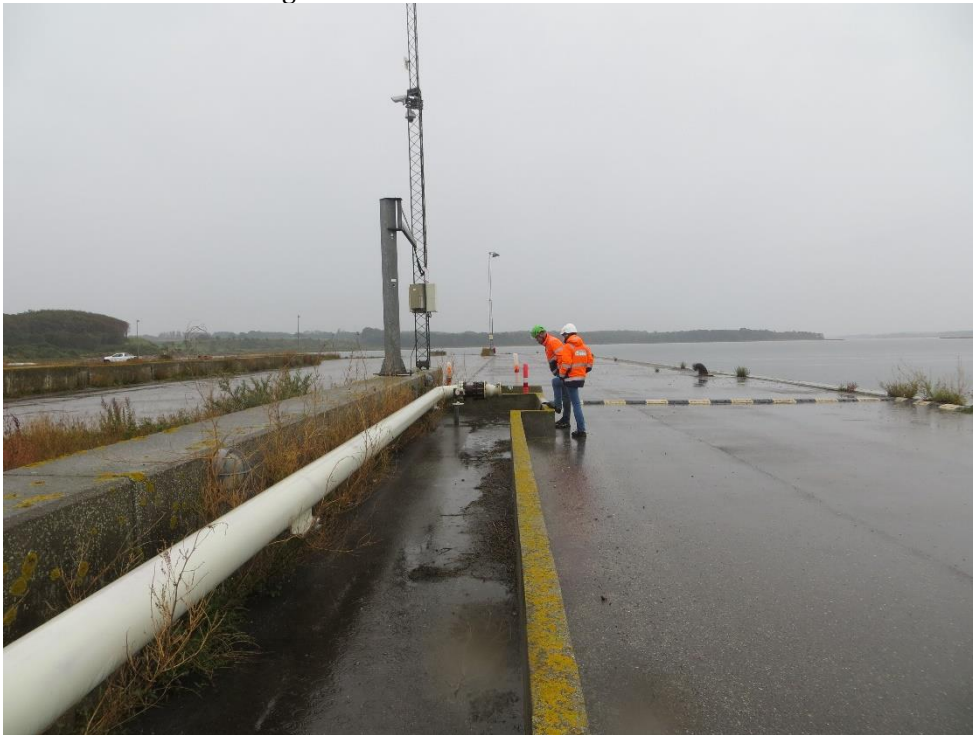
Der er vokset planter gennem belægningerne, således at denne ikke kan være tilstrækkelig tæt. Der er dertil en tydelig revne gennem asfalten.

Planter er groet igennem belægningen i det indre opsamlingsbassin.

Bevoksningen skal fjernes og belægningen, revner og åbne fuger skal tættes inden næste anløb med losning af dieselolie.

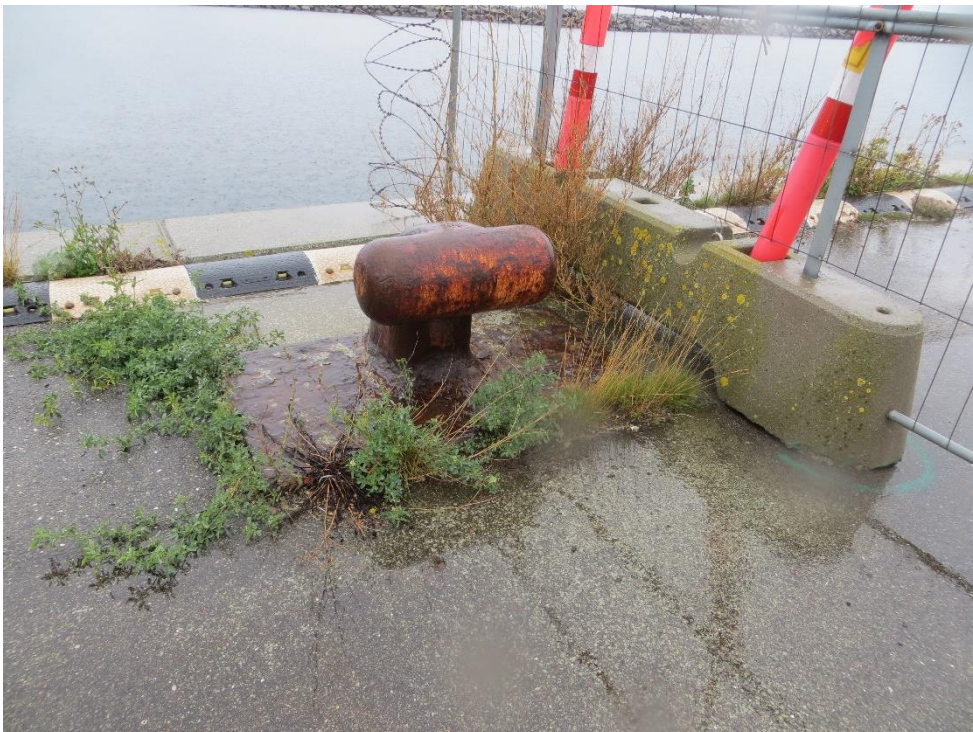
Planter er groet op i det ydre opsamlingsbassin

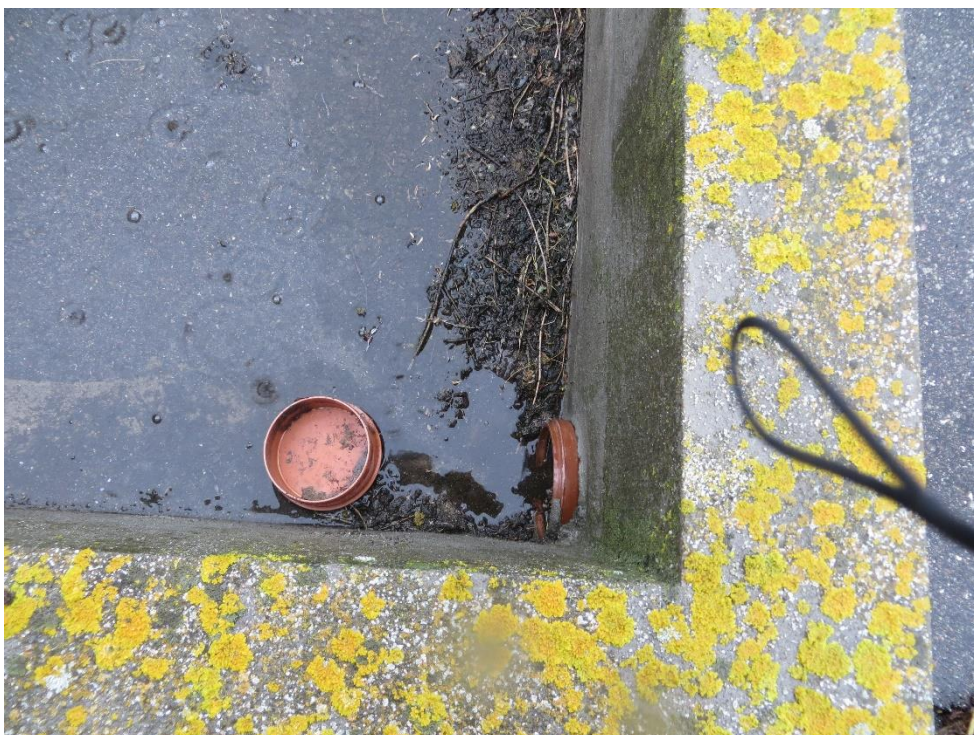
Bundprop er løsnet så regnvand kan løbe ud. Proppen bliver sat i under losning af olie.

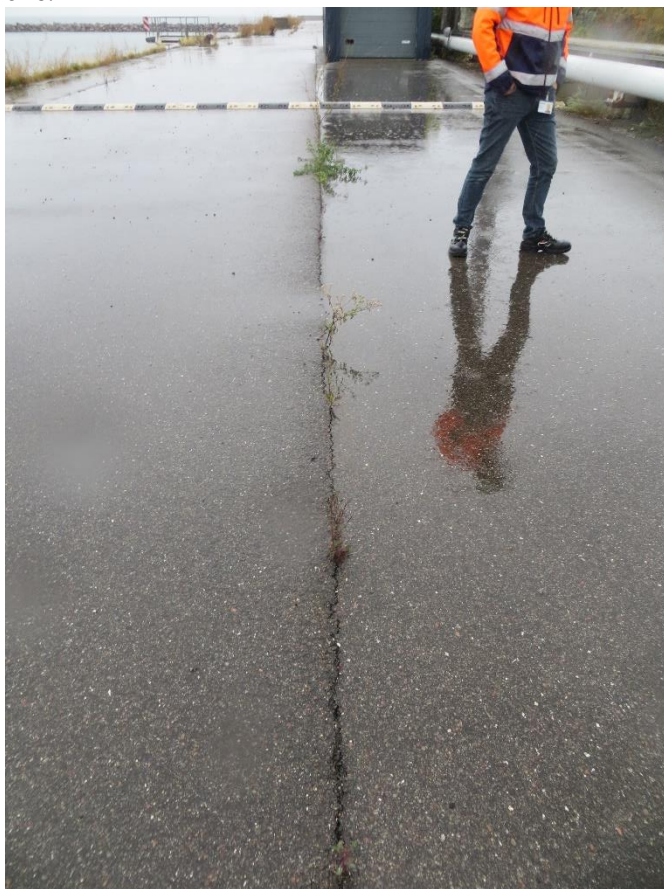
Revne i belægning i det ydre opsamlingsbassin.

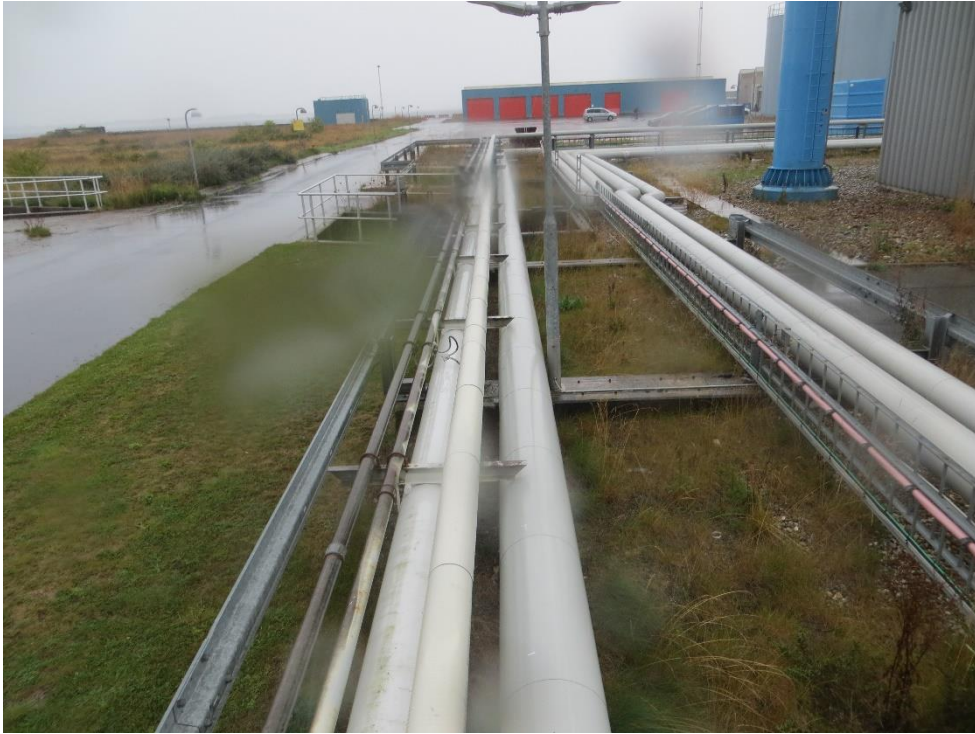
Overjordiske rørledninger der løber over ikke befæstede arealer men med afløb til grøft.

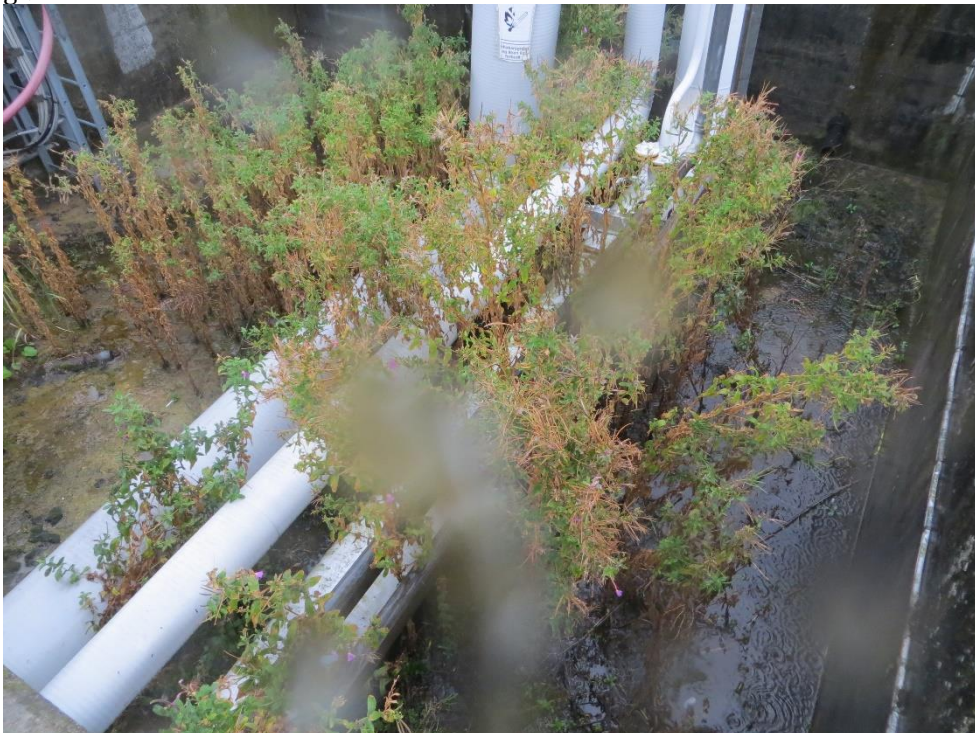
Hvor rørledninger løber under veje i betongrave, er der meget begroning. Bunden af betongravene kunne ikke inspiceres umiddelbart. Gravene bør renses op så visuel inspektion og kontrol er mulig.

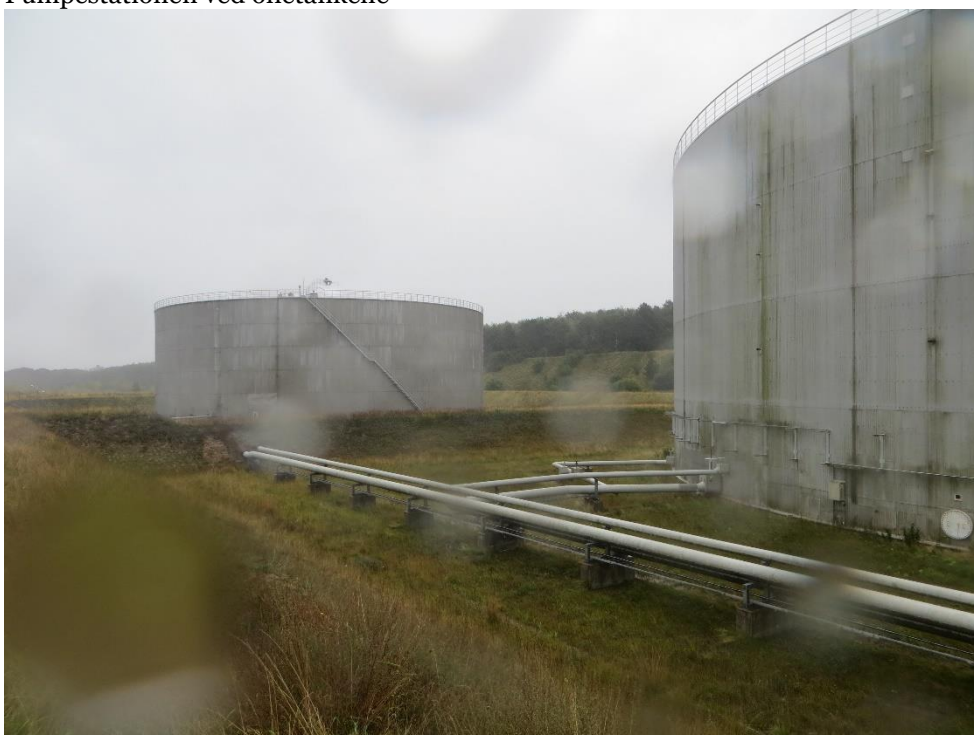
Tankgravene består af jordvold med en plastmembran i bund og sider. Tankgravene kan tilsammen indeholde volumen af 1 tank. Ved evt. total tømning af en olietank skal olie løbe over den midterste vold. Kyndbyværket oplyste at membranen er 30 år gammel, og er ikke blevet kontrolleret. Kyndbyværket oplyste, at der er dræn over membranen og under membranen, begge med oliealarm på afløbet. Dræn og alarmer blev ikke nærmere besigtiget ved dette tilsyn. Tankgravene er begroet med græsarter og der er betonelementer nede i graven til støtte for rørledninger.

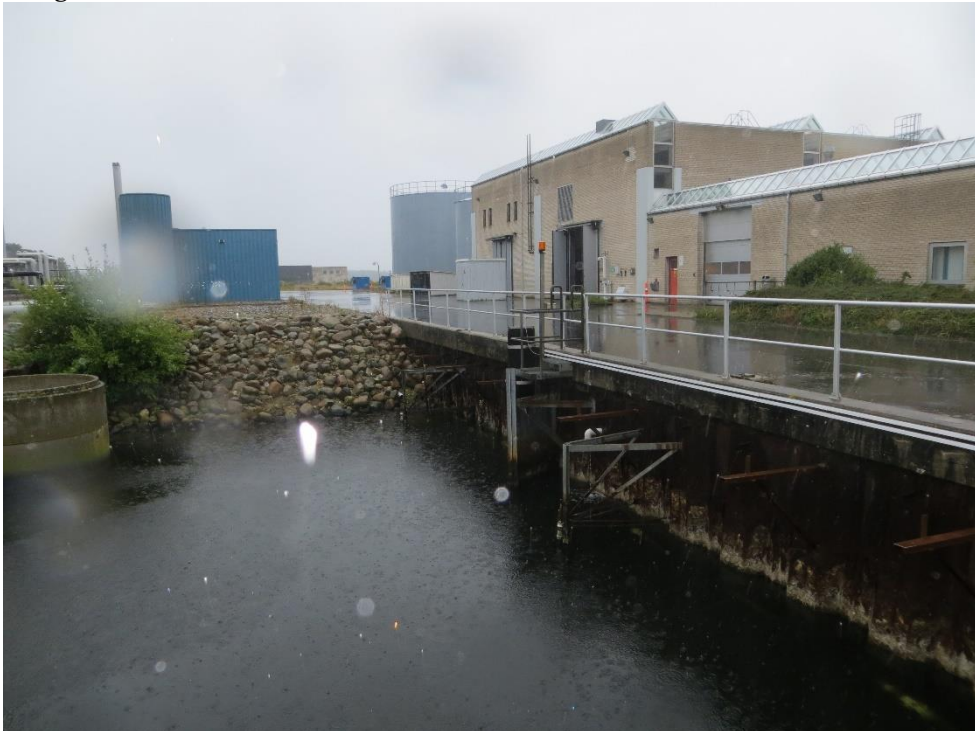
Den vestligste kølevandskanal, hvor der også er diverse tilløb af andre spildevandsstrømme. I forbindelse med revurderingen skal spildevandforhold nærmere gennemgås og vilkår skal revurderes.

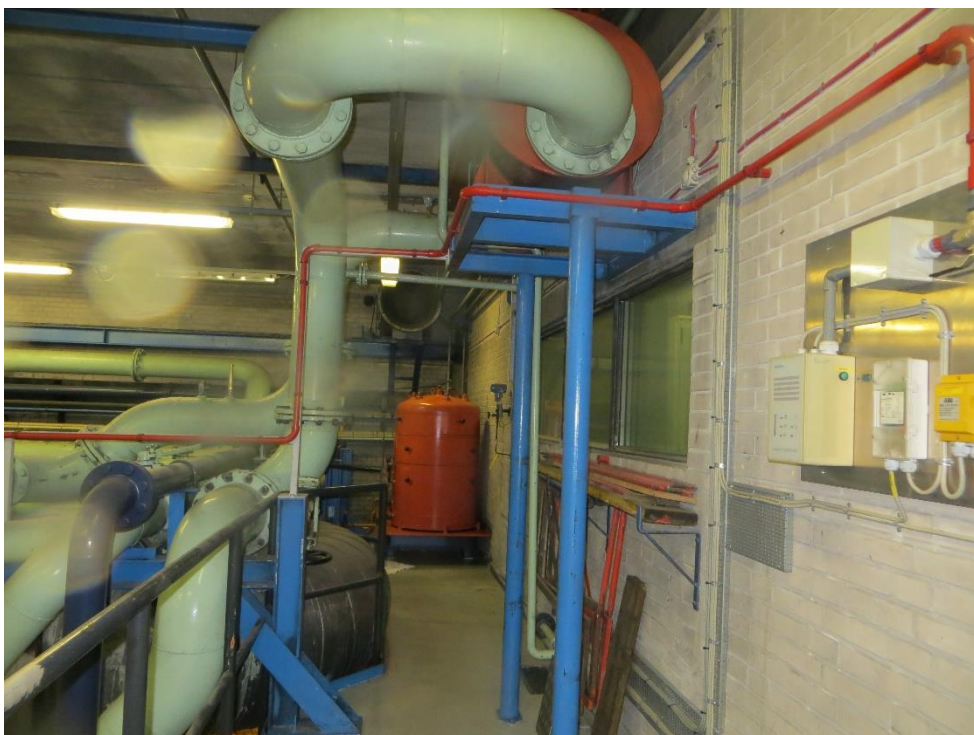
Opgravning efter den del af spildet af smøroolie i juli 2020, der løb uden for bygningen med KYV 41, blev besigtiget. Kyndbyværket oplyste at langt det meste af spildet på de ca. 2 m<sup>3</sup> blev inde i bygningen.

Tank hvor uheldet med smøreolie opstod grundet en manglende fastgørelse af ventil. Ca. 2 m<sup>3</sup> smøreolie nåede at løbe ud i maskinrummet og til afløb. Der løb nogle liter ud på jorden gennem døren og op fra en overfyldt brønd uden for bygningen.

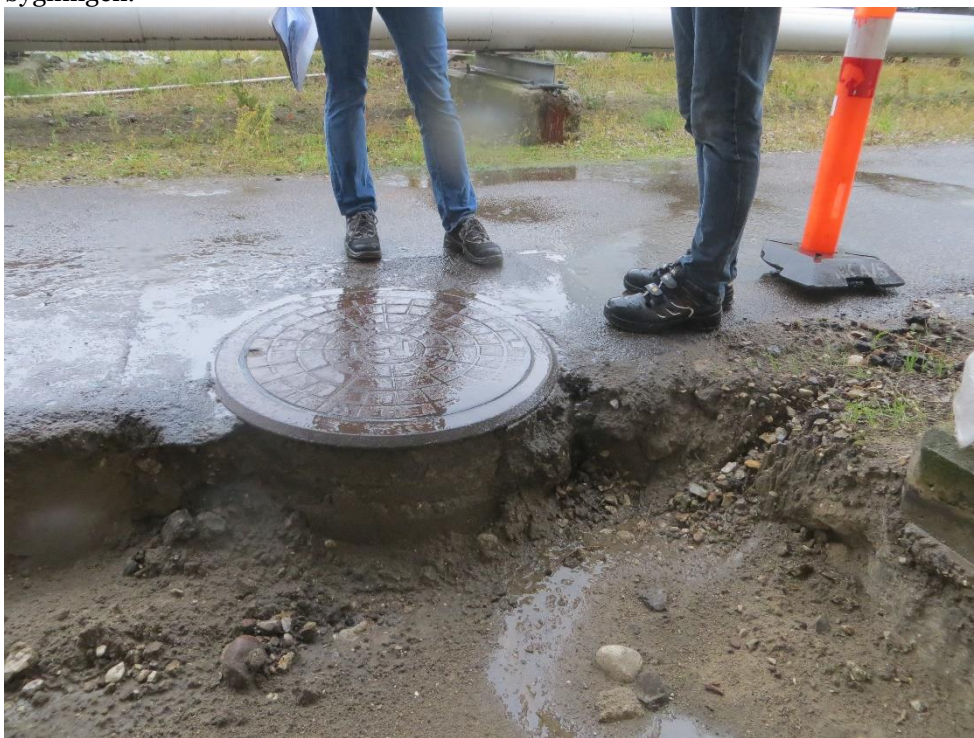
Areal hvor olieforurenet jord er bortgravet. Arealet var ikke befæstet.

Kyndbyværket har udført oprydning på arealet udenfor hallen og sendt dokumentation for ren bund og sider den 21. september 2020, uden der er meddelt påbud. MST sender afgørelse om ikke-påbud om yderligere undersøgelser og oprydning efter jordforureningsloven i høring hurtigst muligt.

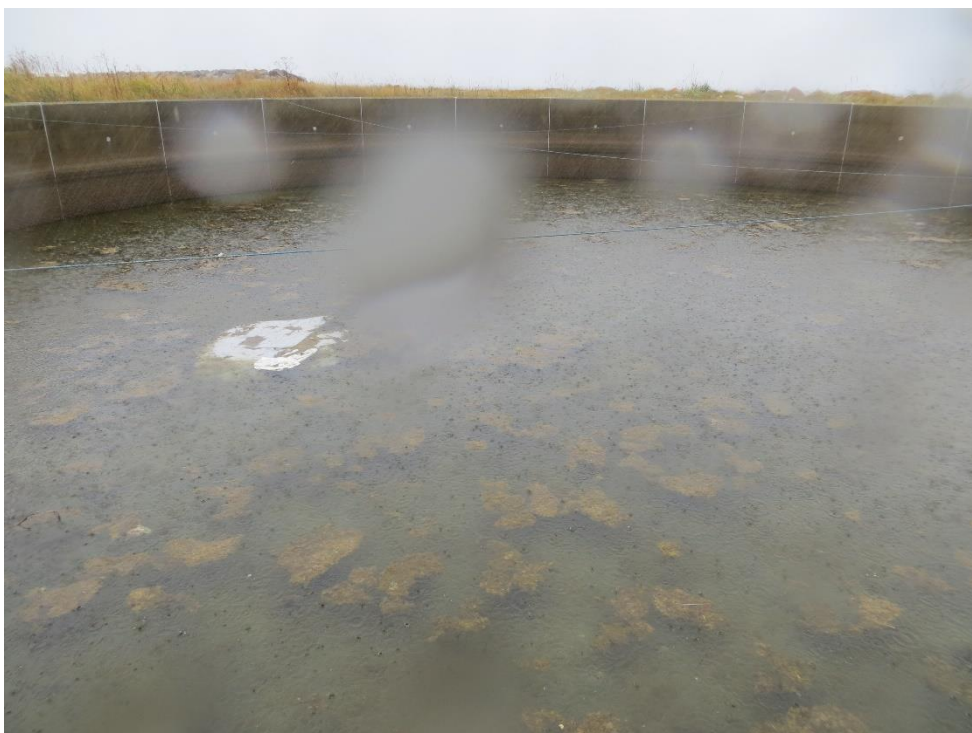
Opsamlingsbassin. Kyndbyværket oplyste, at der hverken var tilløb eller afløb fra dette bassin.
