Tilsynsrapport til offentliggørelse

Tilsynsrapport

Virksomhedens navn	Leca Danmark A/S
Virksomhedens adresse	Randersvej 75, Hinge, 8940 Randers SV
CVR nummer	38317962
Virksomhedstype	<p>3.5 Fremstilling af keramiske produkter ved brænding</p> <p>Biaktiviteter:</p> <p>5.1. Bortskaffelse eller nyttiggørelse af farligt affald, hvor kapaciteten er større end 10 tons/dag, og hvorunder der foregår en eller flere af følgende aktiviteter: b) Fysisk-kemisk behandling.</p> <p>5.2 Bortskaffelse eller nyttiggørelse af affald i affaldsforbrændingsanlæg eller affaldsmedforbrændingsanlæg.</p> <p>a) For ikke-farligt affald, hvor kapaciteten er større end 3 tons/time.</p> <p>c) For farligt affald, hvor kapaciteten er større end 10 tons/dag.</p> <p>K206 Anlæg der nyttiggør ikke-farligt affald bortset fra anlæg under pkt. 5.3 i bilag 1, autoophugning, skibsofhugning, biogasfremstilling, kompostering og forbrænding.</p>
Tidspunkt for tilsynet	07.09.2020
Baggrunden for tilsynet	Del af basistilsyn

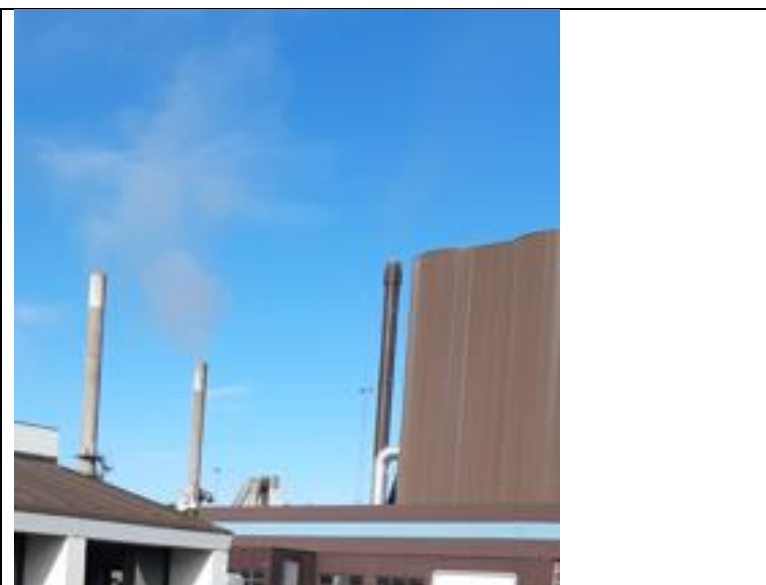
Ved tilsynet den 7. september (uge 37) kører røggas ikke gennem den nye scrubber, men renses i elektrofilter som hidtil. Ovn 1 kører gennem nyt afkast, hvor der ingen røggas ses ved tilsynet. Ovn 4 og 5 kører gennem henholdsvis afkast 34 og 5, når de ikke testkøres gennem scrubber. Røggassen kan se forskellig ud på det gamle anlæg. Ved ankomst på tilsynet så røgfanen fra afkast 34 hvid ud, og fra afkast 5 brunlig, se fig. 2. På rundgang senere på dagen var der ikke ingen særlige karakteristika. Der er målt overraskende lave værdier på støv fra ovn 4 gennem nogle måneder, derfor har Leca lavet en ekstra præstationsmåling for støv. Præstationsmålingerne stemmer overens med de lave online målinger. Målerapport er blevet eftersendt til MST. Leca oplyser, at røggassen efter scrubberen er mærkbart ændret, både synligt (hvid røggas) og målbart (lavere koncentrationer).

Fig. 2 Fra venstre mod højre ses afkast 34, 5 og 7.

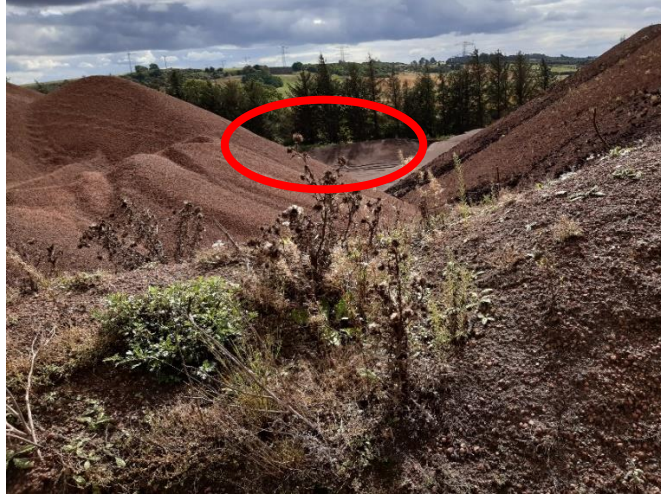
Miljøstyrelsen fik i 2018 klager over støvgener fra det udendørs oplag, senest i juni 2020, men Leca var selv opmærksom på problemet, og var ved at nedbringe oplaget af finstof, der især kan give anledning til støvgener. Finstoffet bruges p.t. til efterbehandling af lergraven efter tilladelse fra Region Midtjylland. Der er nu etableret bedre kørevej til lergraven, så materialet kan transporteres direkte derud, så det ikke hober sig op på oplagspladsen. På tilsynet kunne det ses, at oplaget af finstof er nedbragt væsentligt i forhold til Miljøstyrelsens tilsyn i 2019. Det nuværende oplag kan ses markeret med rød ring på fig. 3. Der var også en mile med finstof til opblanding i øvrige Leca-produkter på pladsens mere centrale del, hvor det ligger bedre i læ af de øvrige Leca-fraktioner. Der er plantet flere træer i oplagspladsens periferi. Vind og vejr har stor betydning for støvflugten fra oplaget. På tilsynet var vinden let-jævn med en enkelt byge inden rundgang på pladsen. Der blev ikke observeret væsentlige støvgener på tilsynet. Leca har opfordret naboer til at henvende sig direkte på fabrikken, hvis de oplever gener.

Leca kontrollerer oplaget ved løbende lageroptælling af indgående og udgående mængder. Lageroptælling på tilsynet:

- 500 m³ finstof
- 29.887 m³ tungt Leca

Fig. 3 Mængden af finstof Leca er nedbragt siden sidste tilsyn. Rød ring viser oplaget af finstof Leca.

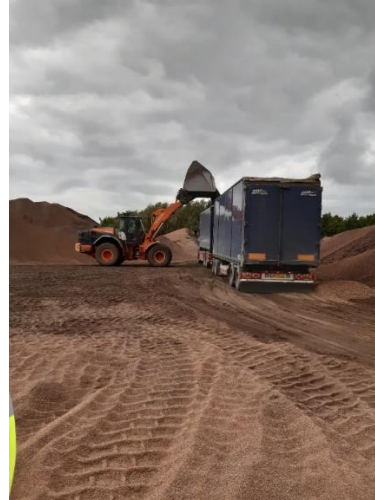
Fig. 4 Læsning af Leca produkter

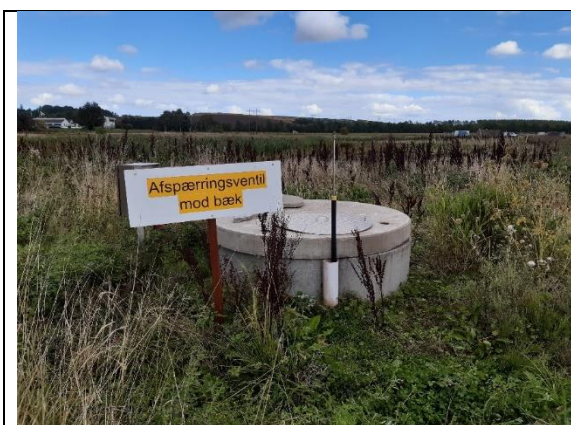
Leca har nedskrevet en procedure herom, som også er afprøvet ved en beredskabsøvelse. Der er tydelig skiltning af afspærringsbrønde, både inden bækken, se fig. 5. Der er også afspærringsbrønde med skiltning inden tilløb til regnvandsbassinet.

Fig. 5 Tydelig skiltning af afspærringsventil mod bæk.

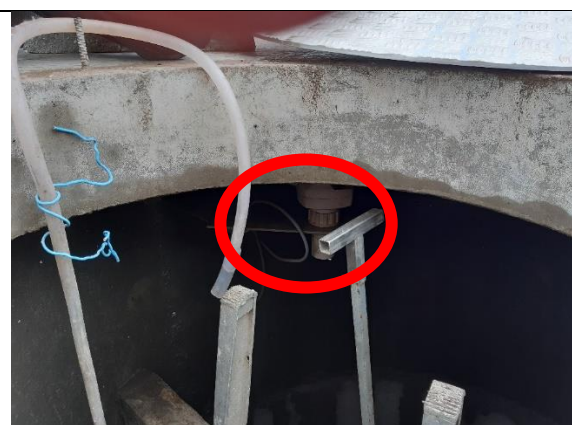
Flowmåler blev besigtiget, se fig. 6. Flowet måles ved ultralyd. Når der er højere vandstand i bækken end i brønden løber vandet fra bækken ind i brønden, hvilket kommer til at tælle med som flow ud. Leca arbejder på en løsning med en kontraklap, så der ikke sker tilbageløb, der giver forkerte måleresultater for flow. Leca forventer, at en løsning er på plads inden udgangen af året.

Fig. 6 Flowmåler (ultralyd) i prøvetagningsbrønd før udløb til bæk.

1. Leca laver en ny OML-depositionsregning baseret på de nye forhold, som lægges til grund ved afrapportering af depositionen af kvælstof.
2. Leca laver forslag til afrapportering i perioden for indkøring af røggasrenseren.
3. Leca etablerer en kontraklap eller lignende på udløbet til Vissing Bæk, så der ikke er tilbageløb, som giver misvisende resultater for flow.
4. Leca sørger for, at Analytech opdaterer stamdata i PULS.

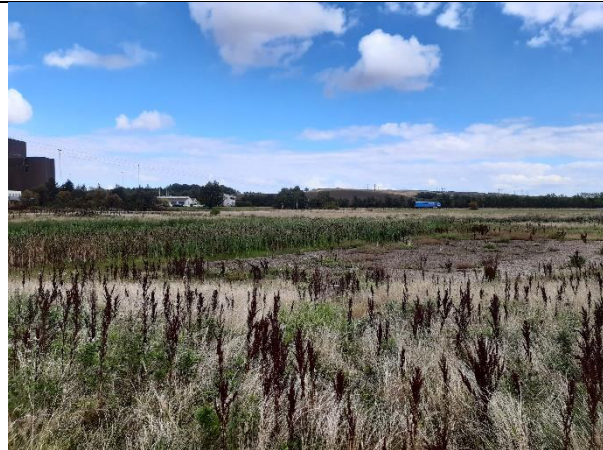
Analysefirmaet Analytec, som står for prøveudtagning og analyse, medbringer selv måleudstyr. Der var på tilsynet ikke vand i forsinkelsesbassinet. Hvis der ved en prøvetagning ikke er vand i brønden fra udløbet af forsinkelsesbassinet, ventes til næste prøvetagning, dog ikke hvis der er for mange af den slags hændelser. Manglende prøvetagning skal kommenteres af Leca i afrapporteringen.

Fig. 7 Forsinkelsesbassinet var udtørret
