Tilsynsrapport til offentliggørelse

Tilsynsrapport

Virksomhedens navn	Nordic Sugar A/S Nykøbing
Virksomhedens adresse	Østerbrogade 2, 4800 Nykøbing F.
CVR nummer	29781834
Virksomhedstype	Biaktivitet - 5.4. Deponeringsanlæg, som defineret i artikel 2, litra g) i Rådets direktiv 1999/31/EF om deponering af affald, som modtager over 10 tons affald om dagen eller har en samlet kapacitet på over 25.000 tons, undtagen deponeringsanlæg til inert affald. (s)
Tidspunkt for tilsynet	09. nov. 2018
Baggrunden for tilsynet	Introduktionstilsyn, Revurdering
Varsling af tilsynet	10. sep. 2018
Deltagere fra virksomheden	Hanne Lundsgaard
Øvrige deltagere	-
Tilsynet udført af	Palle Olsen og Lone Grunnet
Tilsynet omfattede	Røjordsdepotet Hasselø Nor
Materiale udleveret	-

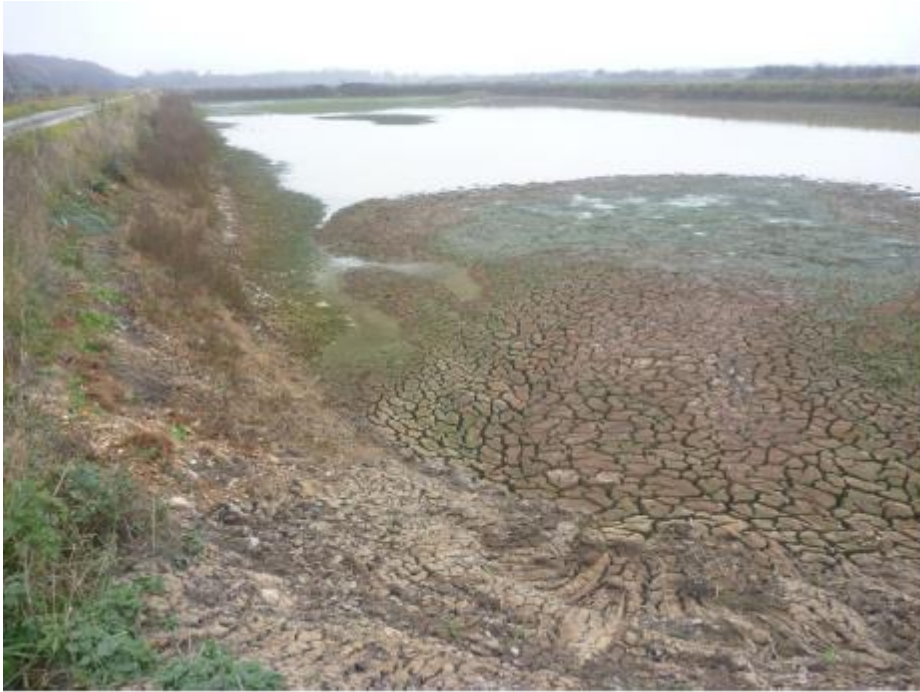
På tilsynet, var det bassinkolonne 1 der blev anvendt til jordsedimentation. I sidste bassin i kolonne 2, blev der observeret en jordfraktion, der tydeligt var blevet deponeret fra et vogntog (foto 1). Denne fraktion var angiveligt fra en rensning af roevasken på fabrikken. Dette gøres hver 14 dag /hver mnd.

Foto 1. Deponeret sediment fra lastbil.

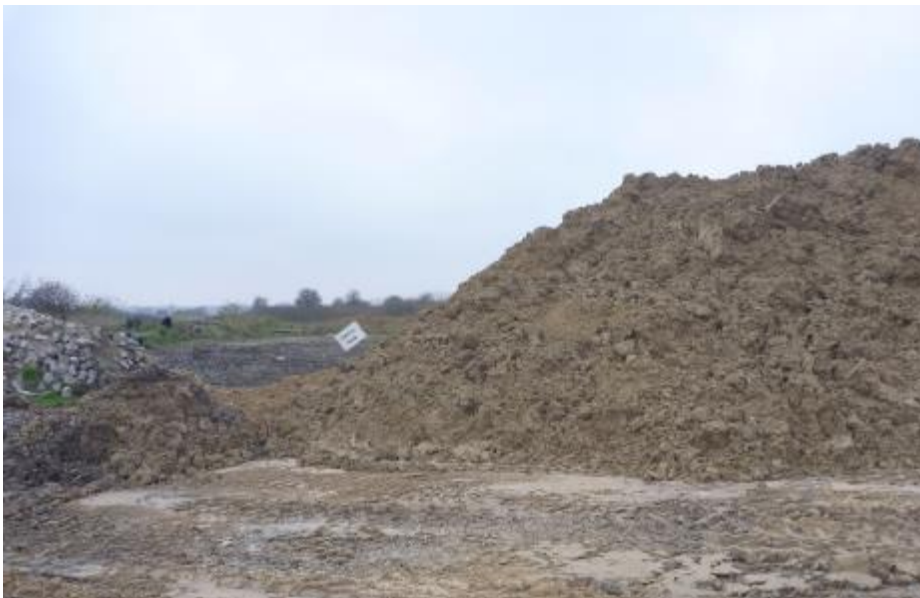
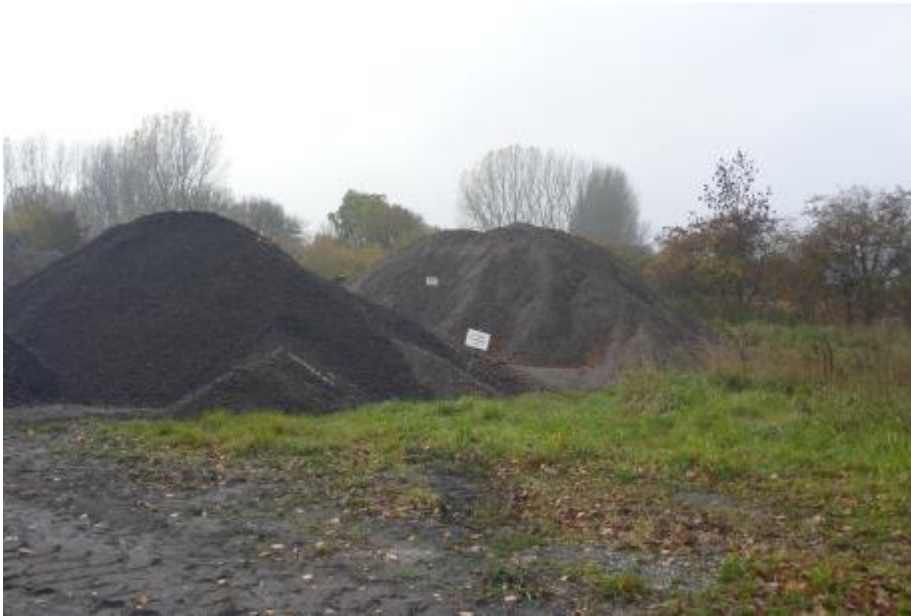
Rundt på depotet var der indrettet mindre oplag af aske, kalk, grus, sand og sten. Oplagene var tydeligt markeret med skilt (foto 2 og 3), i overensstemmelse med vilkår 4 i Revideret godkendelse af 6. dec. 2006.

Foto 2. Oplag af carbo-kalk, med skiltning.

Foto 3. Oplag af bundaske, med skiltning.

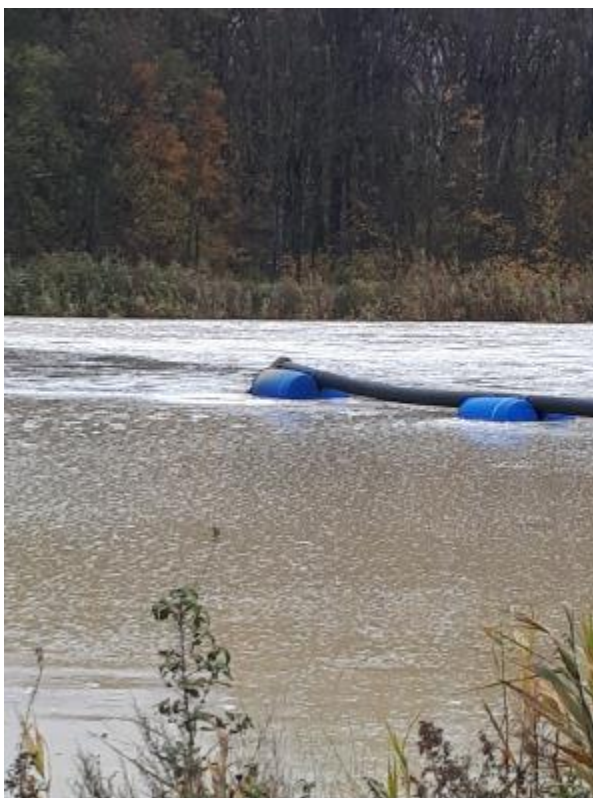
Spildevand fra fabrikken pumpes til bassinkolonnerne 1-3. Ved tilsynet blev der pumpet til kolonne 1. Udløbsrøret var placeret på en flydende anordning, således at vandet kunne tilføres til midten af bassinet. Se foto 4.

Foto 4. Udløb af roejordsvand til bassinkolonne 1.

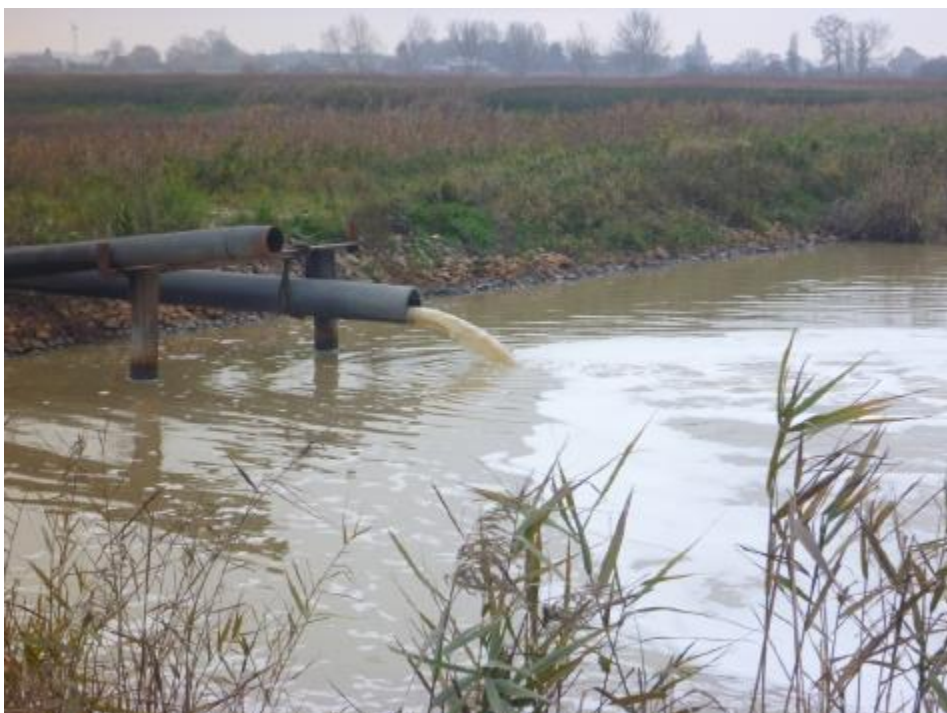
Overskudsvandet fra sedimentationen af jord pumpes til klaringsbassinerne /4/. Foto 5 viser rørledningen til klaringsbassinet. Der var 4 klaringsbassiner. Kun det ene var i drift. Ved højere drift fra fabrikken, vil flere tages i brug.

Foto 5. Udløb fra jordbassin til klaringsbassin.

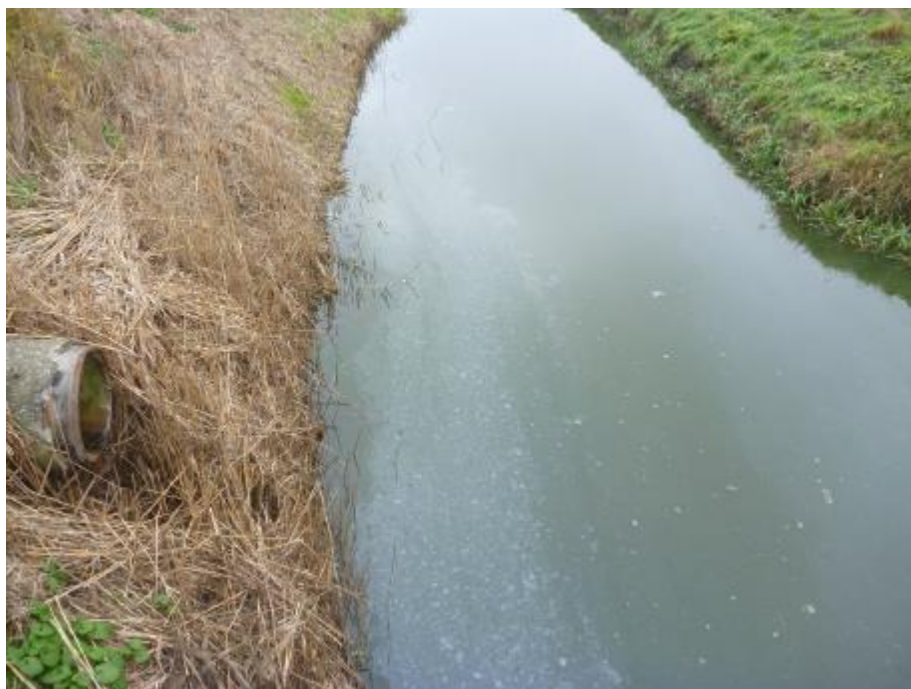
Der blev ført inspektion af Tjæreby Tang Kanal. Ved drænrøret fra kalkoplaget /7/, blev der observeret en hvid lag i det øverste vandlag (foto 6). Miljøstyrelsen vurderede ikke at dette kom fra drænrøret, men fra kilder opstrøms til Tjæreby

Tang Kanal.

Foto 6. Tjæreby Tang Kanal.

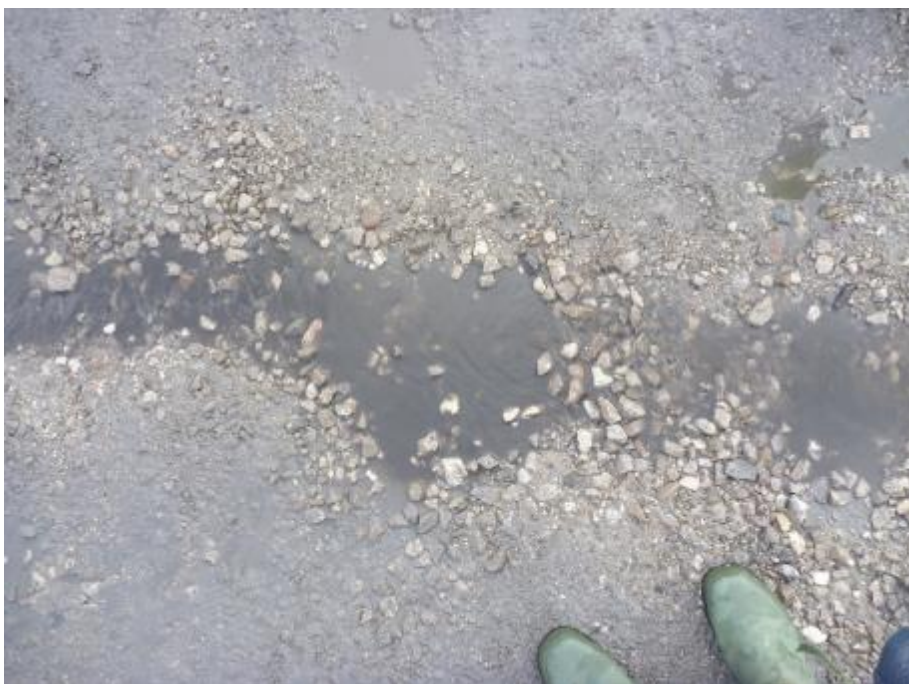
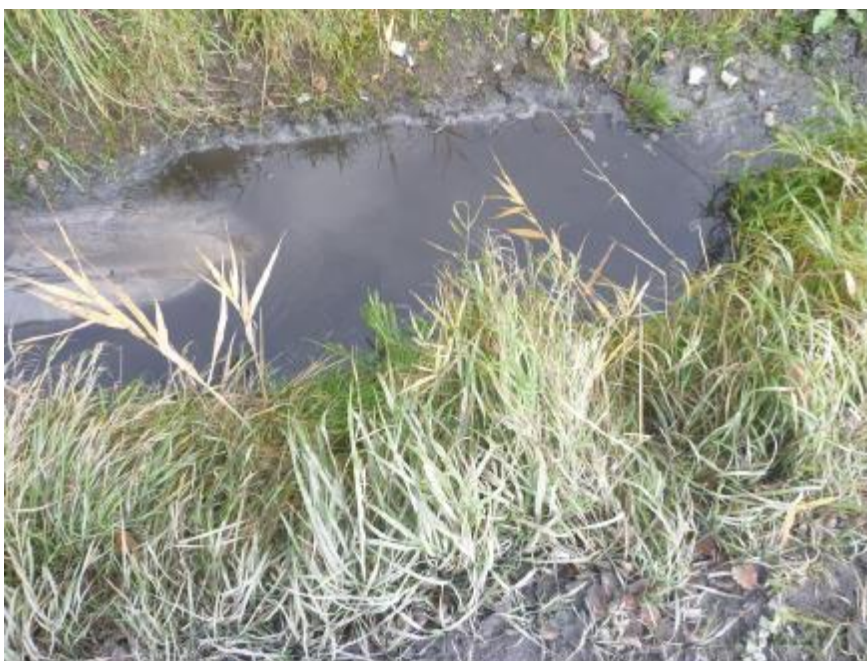
Ved tilsynet blev kuldepotet /8/ befugtet. Vandet fra befugtningen løber over grusvejen og ned til nærmeste vandløb. Af foto 7 og 8, kan det vandets farve tydeligt ses. Vandet fra pågældende vandløb pumpes til bassinkolonne 1 hvorfra det sker efterfølgende rensning. Dette vand har derfor ikke direkte kontakt med Tjæreby Tang Kanal, og forholdet vurderes ikke for værende miljømæssigt risikabelt. Miljøstyrelsen gør opmærksom på at der i nuværende miljøgodkendelse ikke gives tilladelse til deponering af kulslam. Forholdet kræver derfor en miljøgodkendelse. Miljøstyrelsen vil anbefale Nordic Sugar om at indleverer en ansøgning hertil, snarest, således det ansøgte kan indgå i det snarlige revurderingsarbejde.

Foto 7. Vand fra befugtning, løbende hen over grusvejen til nærmeste vandløb.

Foto 8. Vandløb påvirket af vand fra befugtning af kuloplag.

- Indsende ansøgning om miljøgodkendelse til deponering af kulslam via spildevand fra kuloplag.
- Fremsende opdaterede beregninger af sikkerhedsstillelse og restkapacitet.

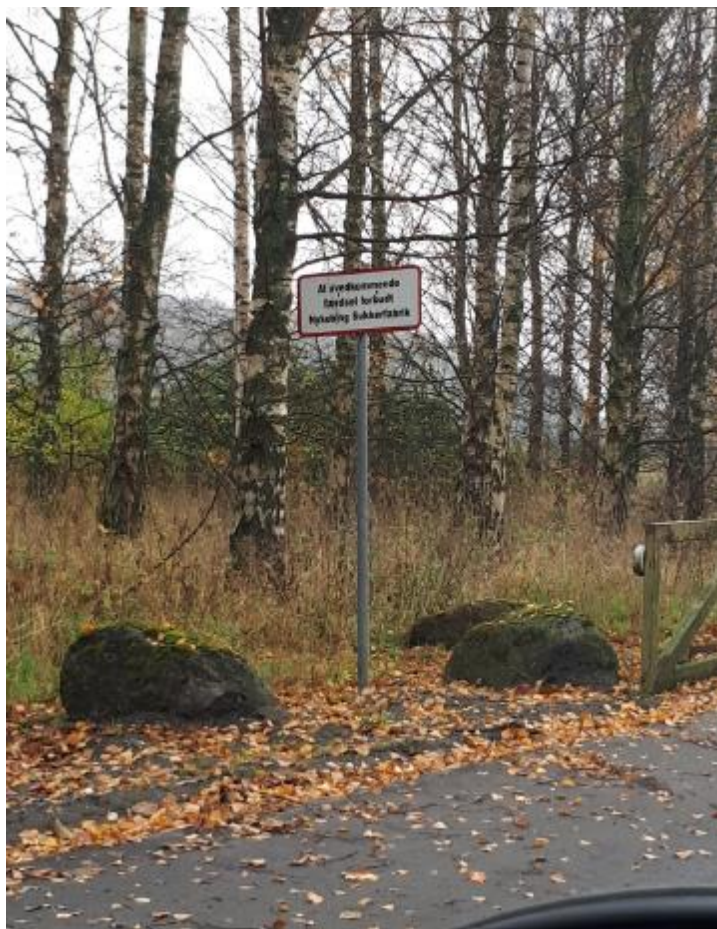
Der var til og frakørsel fra Prinsholmvej. Det var muligt at aflåse området. Tilsynet foregik i driftsperioden. Derfor var området åbnet, således personale havde let adgang. Der var opsat skiltning for indikation af adgangsforholdende (foto 9).

Foto 9. Skiltning ved indkørsel.

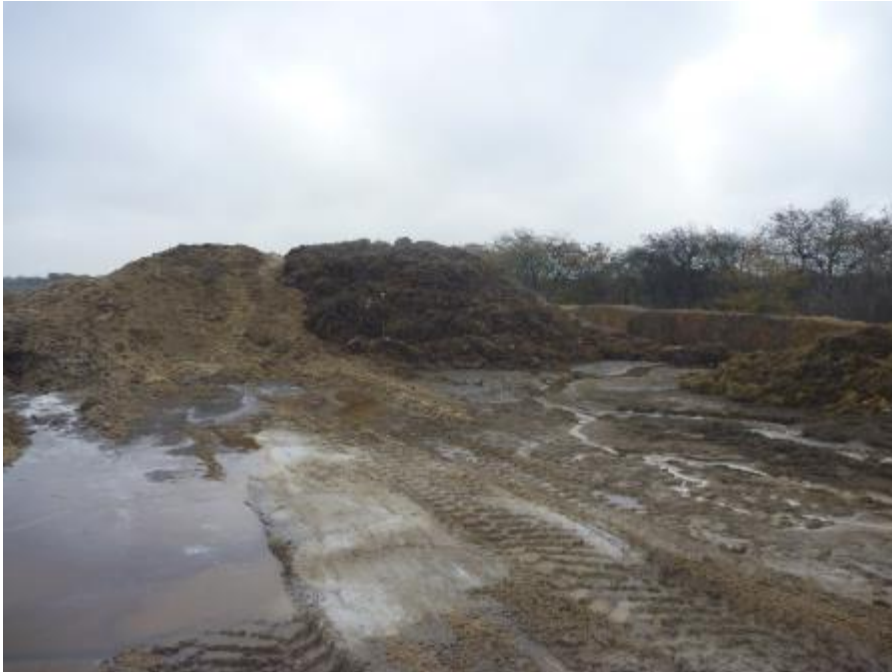
Der har, i foråret 2018, været konstateret forurening af Tjæreby Tang Kanal. Forureningen kunne spores tilbage til perkolat fra midlertidigt oplag af roepulp på cellen for kalkoplæg /6/. Oplaget var etableret på den vestlige ende af cellen, og afvandede således via drænkanaal, direkte til Tjæreby Tang Kanal. Ved tilsynet var der ryddet op i pågældende oplag. Der var stadig oplag af roepulp og grønt i den østlige ende af cellen/6/ (foto 10), men ikke i samme mængde og placering som man tidligere har haft. Nuværende oplag afvander til jordbassinerne /3/ (foto 11 og 12), og vurderes derfor ikke at medføre væsentlig forurening af overflade recipienten, da vandet her fra går til spildevandsrensning.

Foto 10. Oplag af grønt fra markerne.

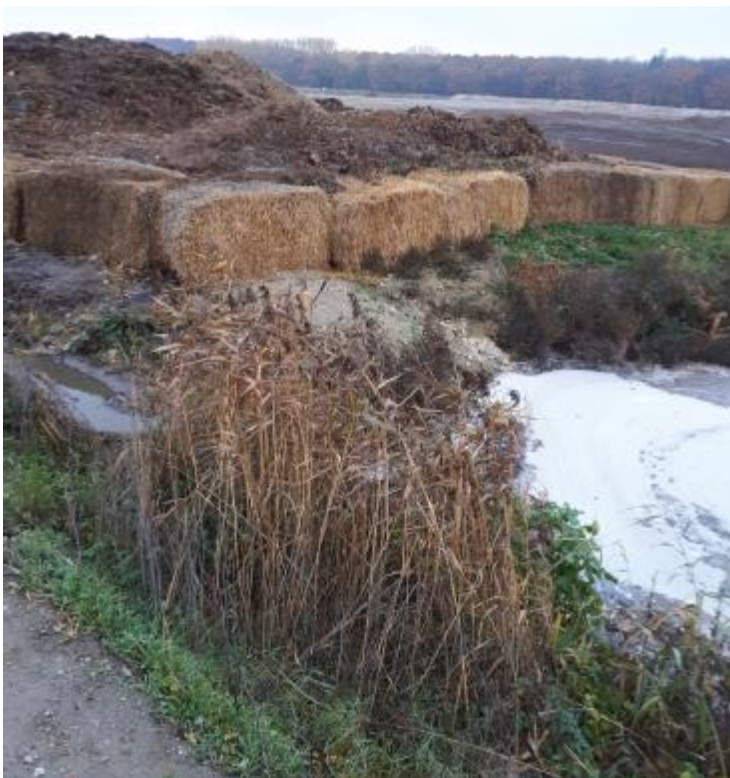
Foto 11. Afvanding fra oplag af grønt til bassinkolonne 3.

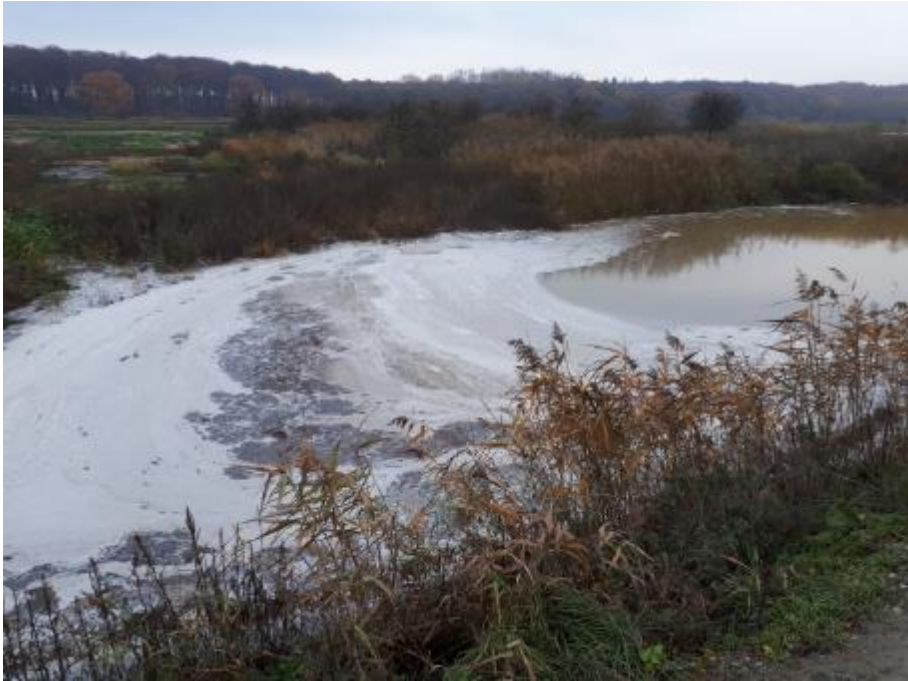
Foto 12. Bassinkolonne 3, påvirket af oplag af grønt fra markerne.
