Støjvold ved Humlekærgård

## Web Tilsynsrapport miljø

### Miljøtilsyn - Støjvold ved Humlekærgård, Fuglebæk Alle 3, 4600 Køge

| Dato for tilsynet | 14.07.2025 |

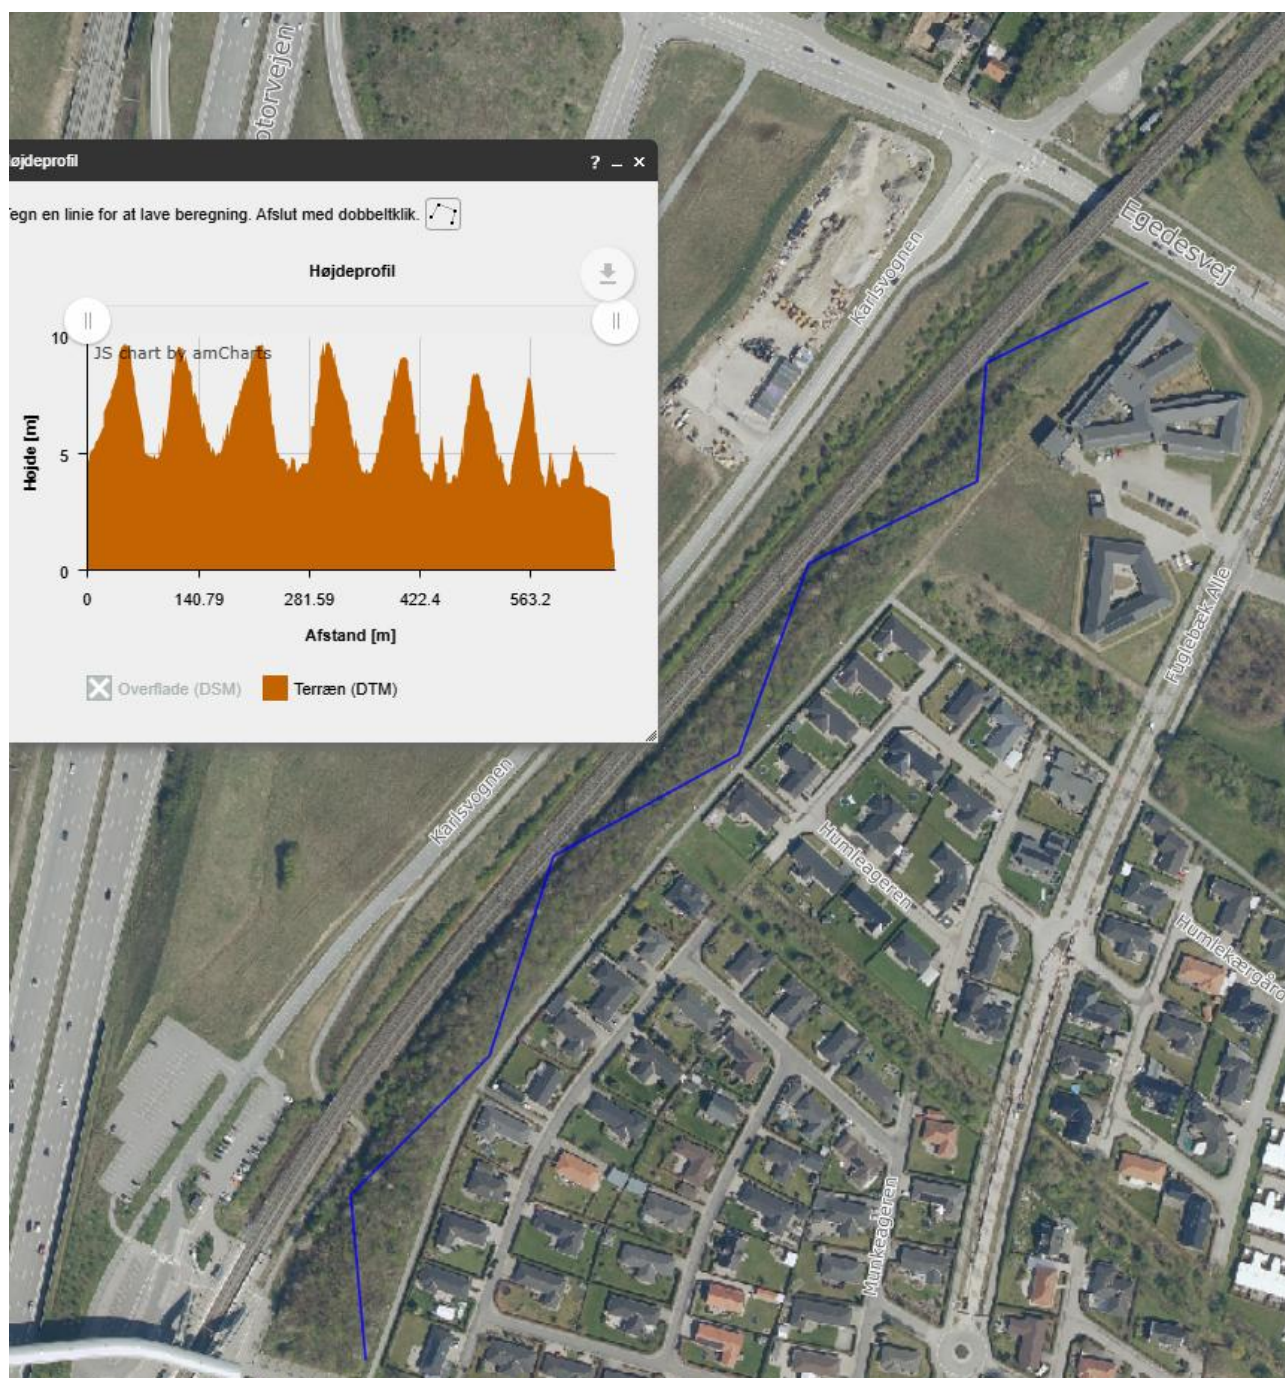
Luftfoto 2024 der viser støjvoldens længde og højde.
