## Tilsynsrapport til offentliggørelse

Virksomheder  
J.nr. 2019 - 1903  
Ref. anlhh/sujuh/  
anssk/soeje/ledes  
Dato: 8-4-2025

| Virksomhedens navn | Nordic Sugar A/S Nykøbing (herefter NS NYK) |

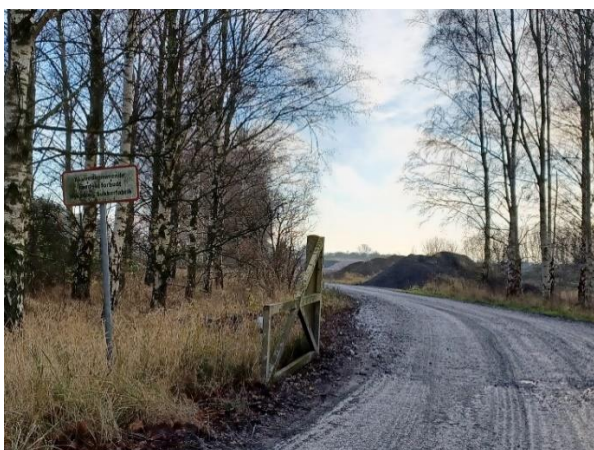
Porten til NS NYK roejordsdeponi ved Hasselø Nor stod åben ved ankomst. Tilsynet foregik under roekampagnen. Skiltet ”Al uvedkommende færdsel forbudt” var svært at læse pga. snævs, og bør rengøres, se foto 1. NS NYK’s repræsentanter var ikke til stede ved denne indledende del af tilsynet.

*Foto 1: Indkørsel til området ved Hasselø Nor, hvor roejordsdeponiet ligger. Bemærk hegn og skilt.*

**NS NYK skal skriftligt redegøre for, hvordan der både i og udenfor kampagnen sikres, at der er spærret for uvedkommende kørsel, og at anlægget er aflåst uden for anlæggets åbningstid, jf. deponeringsbekendtgørelsens<sup>1</sup> § 26, stk. 1. Der kan eventuelt være brug for en opdateret teknisk løsning. Frist: den 2. april 2025.**

*NS NYK har ved mail af 19. marts 2025 oplyst, at bommen låses uden for anlæggets åbningstid.*

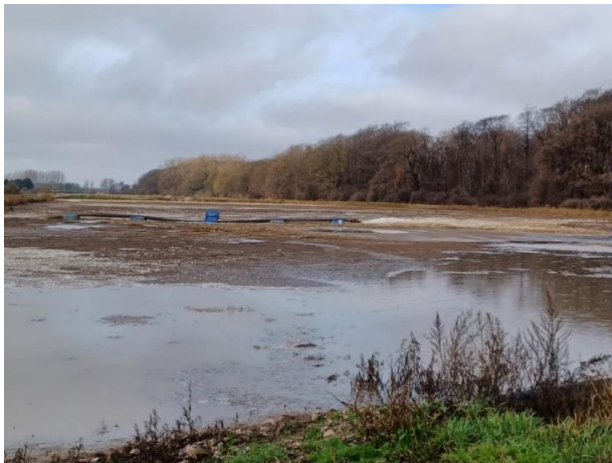
*Foto 2: Indpumpning i gang i sedimentationsbassin 1, med flydeanordning til rør, så roejord og vand blev tilført midt i bassinet.*

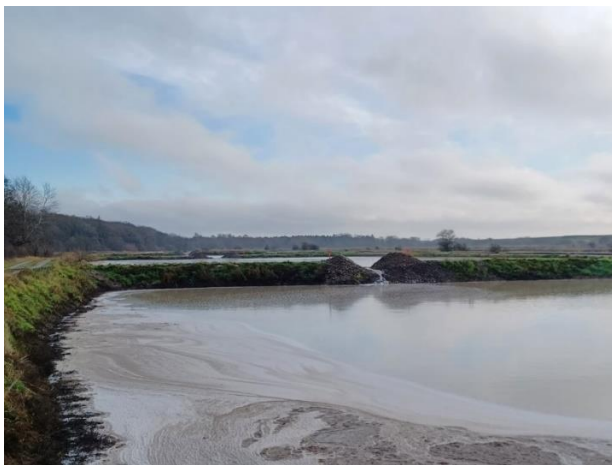
*Foto 3: Sedimentationsbassin 6 (forrest), modtog vand fra bassin 5 (bagved), som igen modtog vand fra bassin 4 osv. Bemærk skum, og højdeforskel på bassinernes vandspejl. Fotoet blev taget mod øst.*

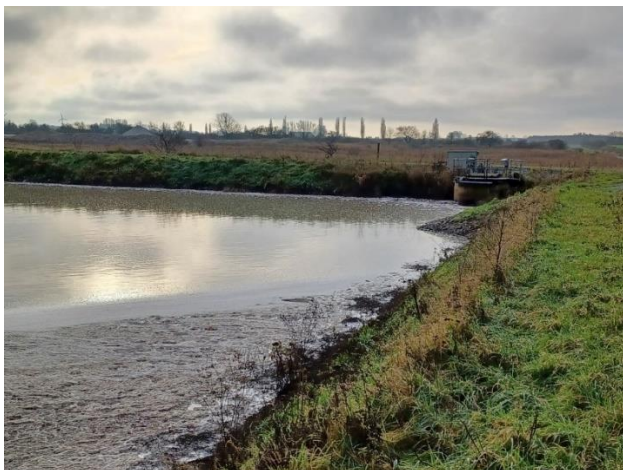
*Foto 4: Pumpe i sydvestlige hjørne af bassin 6 – vand pumpes til klaringsbassin 50.*

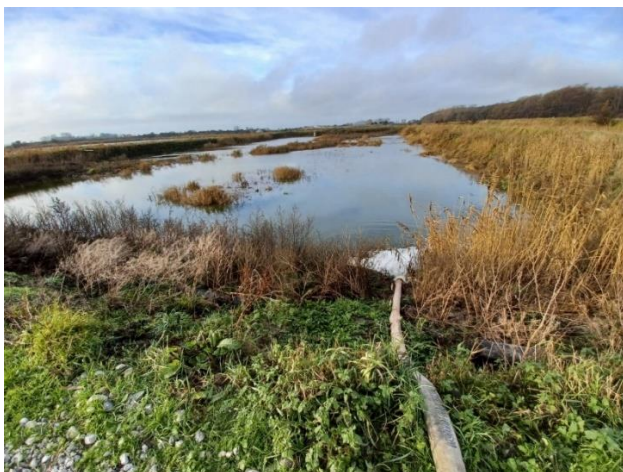
*Foto 5: Regnvand fra bassin 43 ledes til bassin 42 på billedet via slange over vej.*

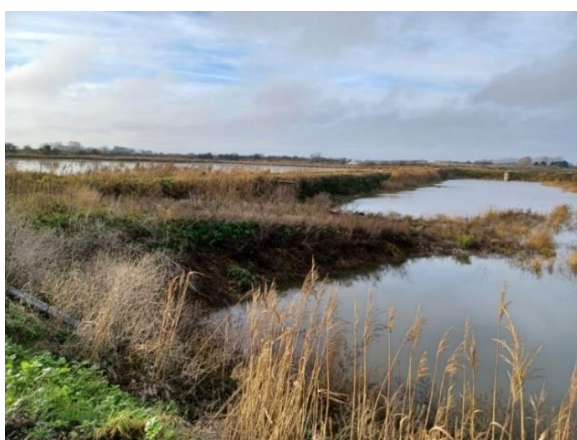
Der er efter udgravning efterladt ramper af jord og sten i sedimentationsbassinerne, se foto 6. MST spurgte, hvorvidt ramperne fjernes igen. NS NYK oplyste, at ramperne ”genbruges” næste gang der skal udgraves. Der er også ramper/dele af ramper, der fjernes igen, og disse anvendes til at reparere veje.

*Foto 6: Rampe i sedimentationsbassin 42, som anvendes til kørsel ved opgravning af sedimenteret materiale fra bassinet.*

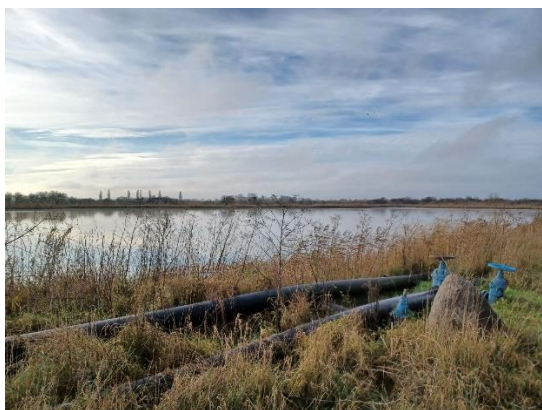
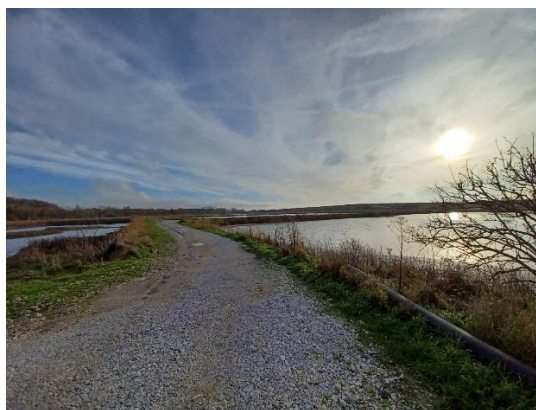
*Fotos 7 & 8: Foto til venstre viser bassin 45 fra nordlig side. Foto til højre viser bassin 45 med bassin 46 bagved og bassin 43 til venstre for kørevejen.*

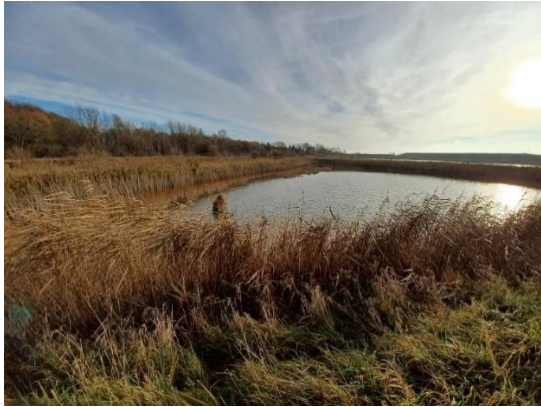
Deponeringsenhed 44 er et mindre trekantet bassin med vand i forlængelse af sedimentationsbassin 41, 42 og 43, se foto 9. NS NYK oplyste, at det ikke bliver brugt som en del af udgravningen i forbindelse med farmingprojektet, da det er for lille til at blive brugt som sedimentationsbassin. Det oplystes endvidere, at der ikke føres rør fra bassinet, og at

der ikke deponeres i det. MST oplyste, at bassinet er registreret som deponeringsenhed, og dermed udgør en deponeringskapacitet.

*Foto 9: Deponeringsenhed 44 set mod øst.*

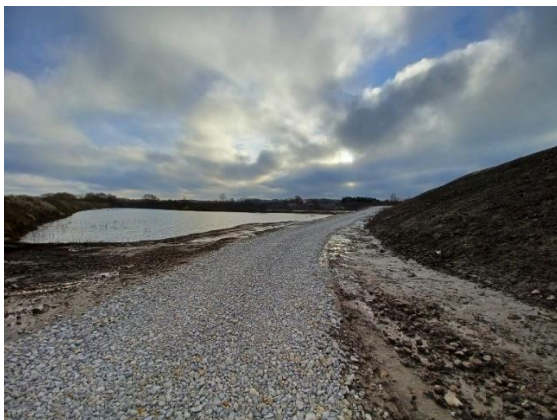
Ved det fysiske tilsyn og på luftfotos kunne det konstateres, at der er ændret på opdelingen af deponeringsenhederne 21 og 22, som nu er slået sammen, se foto 10, 11 og 12.

NS NYK oplyste, at enhederne er udgravet og digerene forhøjet. Der stod nu vand i enheden/enhederne, som dels stammer fra nedbør og dels fra afdræning fra deponeringsenhed 29 – ligeledes nedbør.

*Foto 10: Deponeringsenhed 21 slået sammen med enhed 22, og udgravet. Set fra nordvestlige hjørne.*

MST følger særskilt op på sammenlægning og udgravning af deponeringsenhederne 21 og 22.

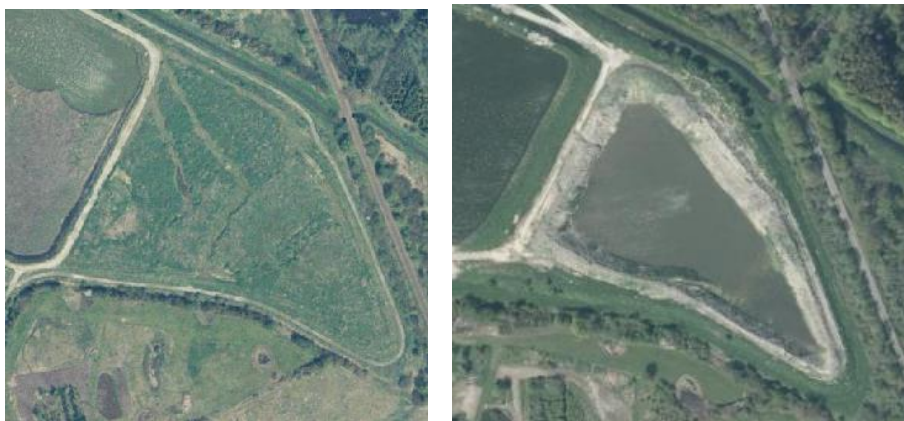
Foto 11 & 12: Til venstre: Luftfoto forår 2006 af deponeringsenhederne 21 og 22. Til højre: Luftfoto fra maj 2024.

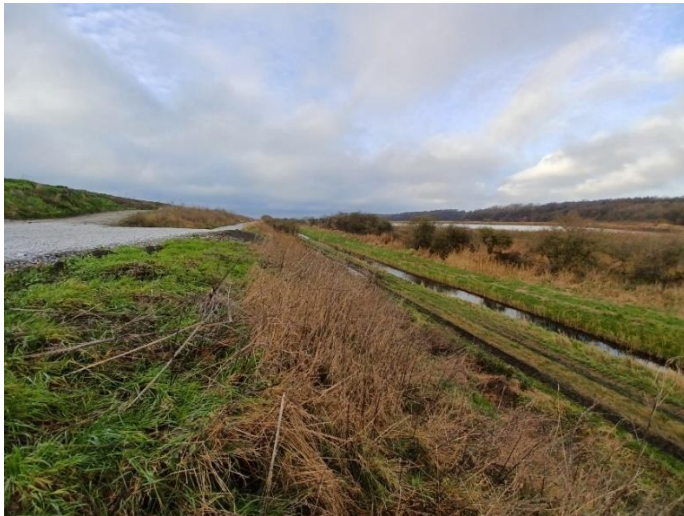
Deponeringsenhederne 29 og 30 fremstod meget høje, se foto 13 og GIS-kort med højdekurver, figur 3. I deponeringsenhed 29 viser højdekurverne på GIS kortet højder op til kote + 10 m omkring tilkørselsramperne. Digerne er nylig repareret og fremstod uden bevoksning. Toppen af digerne midt i deponeringsenhed 30 er på det højeste sted i kote + 11 m, jf. højdekurver på GIS kort.

Foto 13. Opkørsel til deponeringsenhed 29 set mod vest. Det nordlige dige af deponeringsenhed 29 ses i venstre del af billedet.

MST vil følge særskilt op vedr. deponering over kote 4,5 m.

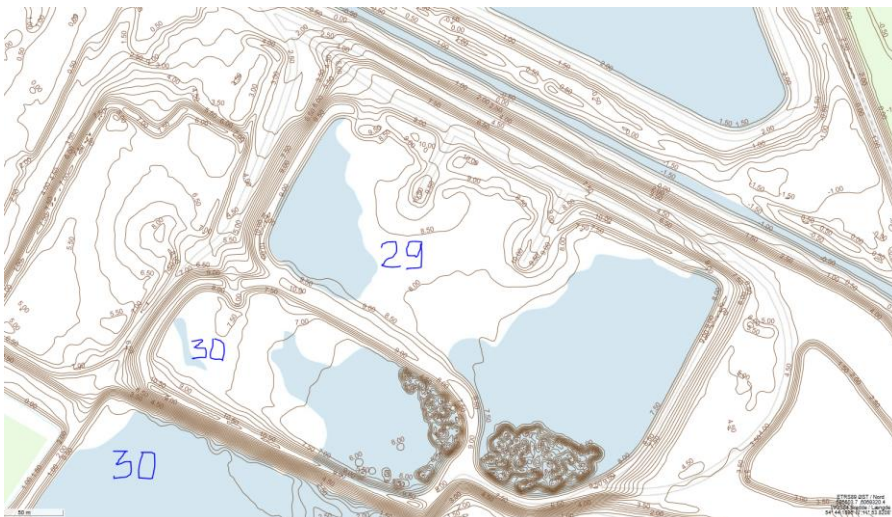
Figur 3. GIS-kort med højdekurver fra juli 2024. I deponeringsenhed 29 ses højder op til kote + 10 m. Toppen af digerne midt i deponeringsenhed 30 er på det højeste sted i kote + 11 m. NS NYK oplyste, at der er givet tilladelse til at øge deponeringshøjden fra kote 4,5 til kote 8,5 m i kommunens landzonetilladelse fra 2015.

MST oplyste, at der for erhvervsaktiviteter kan være behov for flere forskellige tilladelser/godkendelser. En landzonetilladelse kan ikke erstatte en miljøgodkendelse, og det er i miljøgodkendelsen, at konkrete krav til deponeringshøjden mv. for deponiet defineres. I revurdering af dec. 2006 er deponeringshøjden angivet til kote 4,5 m.

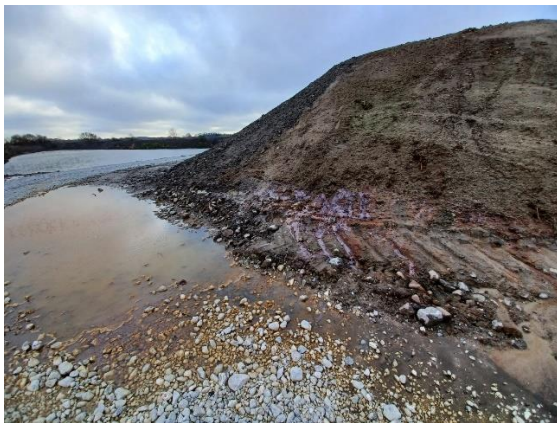
På det fysiske tilsyn kunne der konstateres en udsivning fra diget, der afgrænser deponeringsenhed 29, i det nordøstlige hjørne, se foto 14. NS NYK har på MST's opfordring efterfølgende udført daglige tilsyn med diget og haft eksternt geoteknisk firma til at vurdere

digets stabilitet. NS NYK har d. 8. januar 2025 fremsendt geoteknisk rapport, der konkluderer: *"Det er vores vurdering, at voldanlæggene/digerne er stabile og at der ikke er en akut risiko for digebrud, hverken nu eller i fremtiden."* NS NYK oplyste desuden, at daglige tilsyn fortsættes.

Foto 14: Udsivning fra dige.

På den baggrund foretager MST sig ikke yderligere i sagen. Idet Nordic Sugar Nykøbing både har vilkår om beredskabsplan (Vilkår 24 i Revurdering, dec. 2006), og miljøbeskyttelseslovens<sup>2</sup> § 71 stiller direkte krav til virksomhedens ansvar, har Miljøstyrelsen en forventning om at blive underrettet, hvis digesituationen udvikler sig.

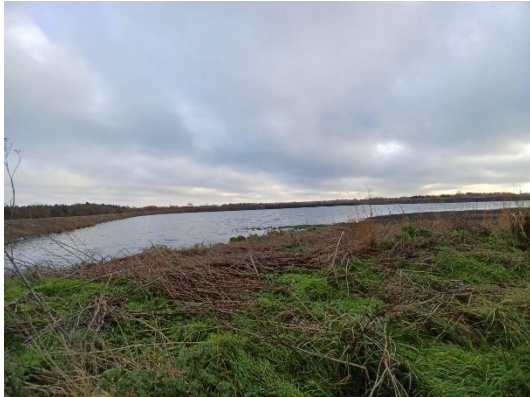
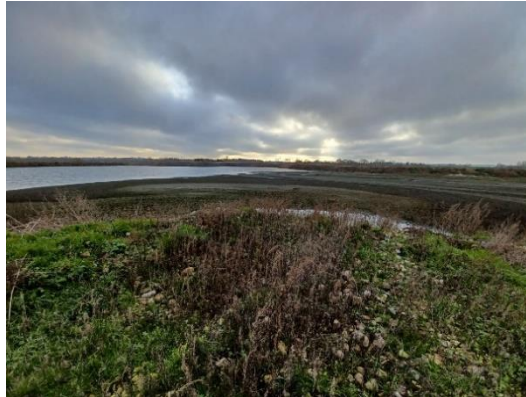
Foto 15 og 16, viser deponeringsenhed 29 "oppefra", og der står vand i enheden. NS NYK oplyste, at det er regnvand. NS NYK oplyste endvidere, at vand fra deponeringsenhed 29

Foto 15 & 16. Til venstre: Foto taget "på tange" omtrent midt på nordsiden af deponeringsenhed 29, mod øst. Der står regnvand over det sted på diget, hvor der blev observeret udsivning, dvs. i fjerneste hjørne (i venstre del af billedet). Til højre: Foto taget på "tange" omtrent midt på nordsiden af deponeringsenhed 29, mod sydvest.

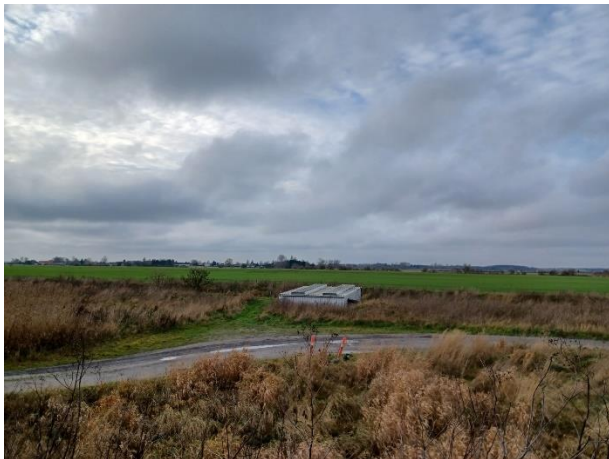
Foto 17: Farmingareal set fra nordvestligt hjørne ved bassin 50 mod vest.

**NS NYK oplyste, at der fremsendes ny farmingrapport for 2023 på baggrund af fejl. Frist: den 2. april 2025.**

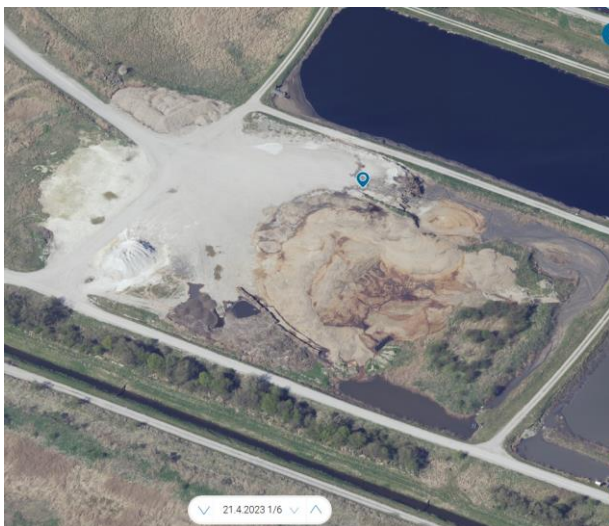
Foto 18: Skråfoto fra 23-4-2023 af plads til mellemoplag. Grønt/kompost-oplag ses i den nederste midterste del (mørk/brun) med afløb til sump/sø nederst til højre. Affald fra kalkbrænding ses midt i billedet til venstre (hvid bunke). Det brunlige i midten af arealet formodes at være sand og grus fraseret på fabrikken.

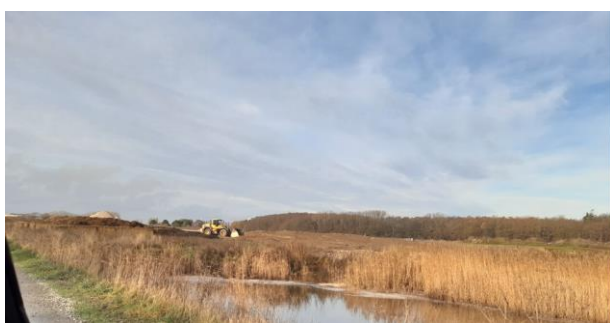
MST bemærkede, at oplagspladsen fremstår højere end det omkringliggende område, se foto 19 og figur 4, og bad NS NYK undersøge samt redegøre for, hvad der sker med oplagsmaterialerne. NS NYK oplyste opfølgende (på adm. tilsyn, del 4) at grus og sten fra mellemoplaget køres bort fra oplagspladsen og bruges til reparation af veje.

MST understregede, at grus og sten fra mellemoplag ikke er på positivlisten for deponiet. MST oplyste endvidere, at hvis materialet forbliver/ophobes på oplagspladsen, er der reelt tale om deponering. Pladsen er godkendt til mellemoplagring – dvs. oplagret materiale skal fjernes fra pladsen igen.

Foto 19: Sump/sø nederst i billedet og oplag af grønt/kompost bagved til venstre. Bagest ses hvid bunke med affald fra kalkbrænding. Bemærk forhøjet terræn i venstre del af billedet.

MST vil i forbindelse med igangværende revurdering se på, om gældende vilkår til indretning og drift af oplagspladsen er tilstrækkelige og tidssvarende.

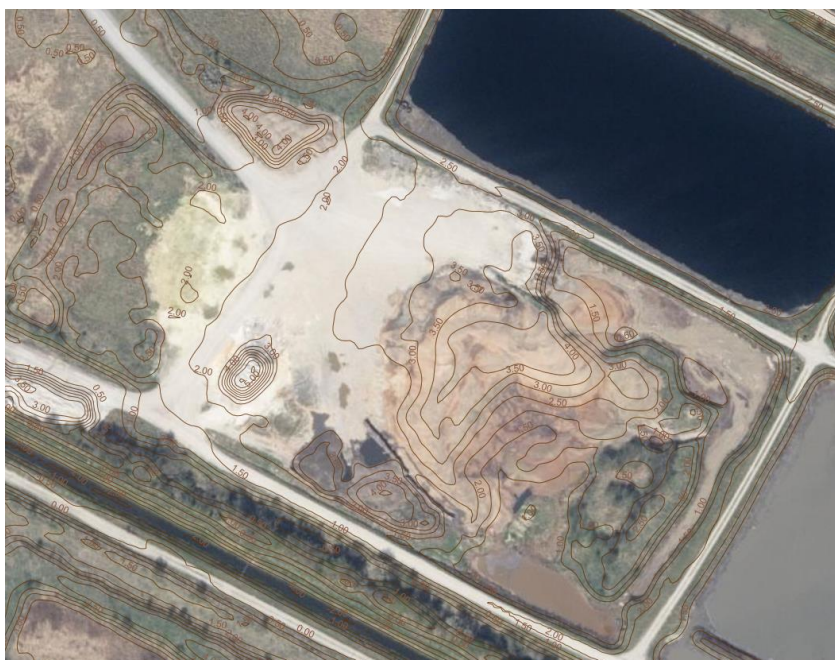
Figur 4: Plads til mellemoplag med højdekurver fra luftfoto (dateret 1. maj 2024). Området øverst til venstre i billedet ligger omkring kote + 0,5 m. Det lyse område – en stor planeret plads – viser koter på +2 - +3 meter.

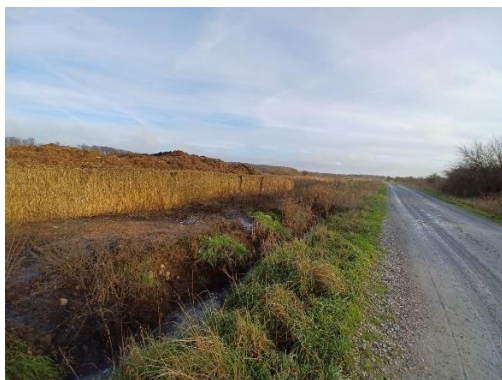
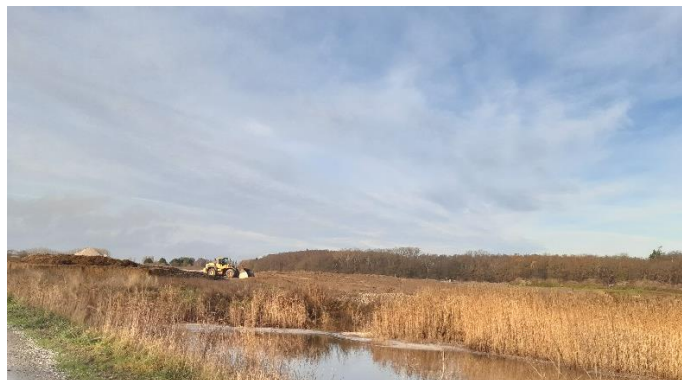
NS NYK oplyste, at dræn- og overfladevand fra pladsen løber til sump/sø øst for oplaget, se foto 20-21. Med seneste årsrapport for 2023-24 er der redegjort for, at drænvand fra sump/sø ledes til deponeringsenhed 45.

*Foto 20 & 21: Til venstre ses grønt/kompost-oplag bag halmballer. På foto til højre ses grønt/kompost-oplag til venstre for gummigeden, og forrest ses sump/sø med drænvand fra oplagspladsen (fra modsatte retning).*

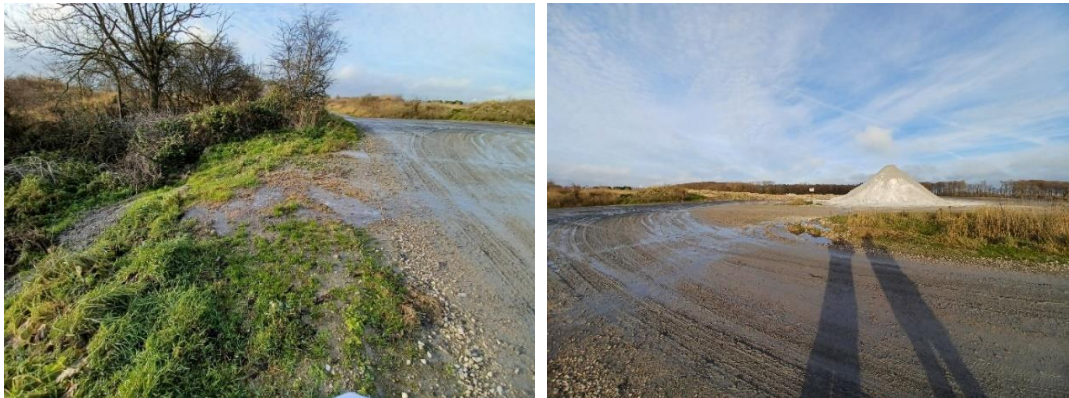
Oplaget af affald fra kalkbrænding ligger på en plads med lokalt højdepunkt, og overfladevand, der ikke løber til sump/sø, løber mod nord, vest og syd. På tilsynet kunne det konstateres, at vand fra oplag af affald fra kalkbrænding og grønt/kompost løber over grusvejen og ned ad skrænten til en grøft ved siden af Midterkanalen, se foto 22-23.

*Foto 22 & 23: Foto til højre viser overfladevand, der afstrømmer fra pladsen med oplag af affald fra kalkbrænding og grønt/kompost-oplag (uden for billedets højre side). Fotoet til venstre kan ses som forlængelse af fotoet til højre og viser vandet løbe over grusvejen og ned ad skrænten til en grøft ved siden af Midterkanalen i venstre side af billedet.*

**NS NYK bedes fremsende fotodokumentation af udbedring af oplagsplads til grus og sand, affald fra kalkbrænding og grønt/kompost. Frist: den 2. april 2025.**

MST vurderer, at der med igangværende revurdering skal tages stilling til, om gældende vilkår til håndtering af overfladevand fra oplagspladsen er tilstrækkelige og tidssvarende.

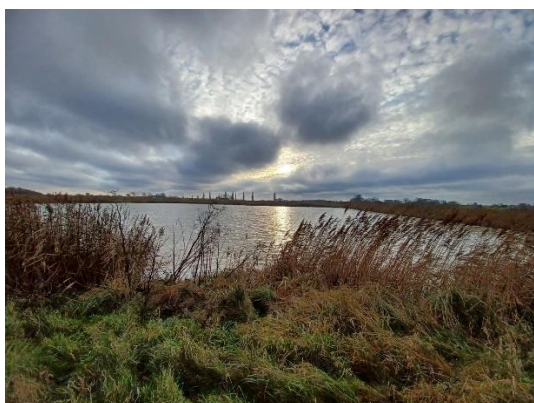
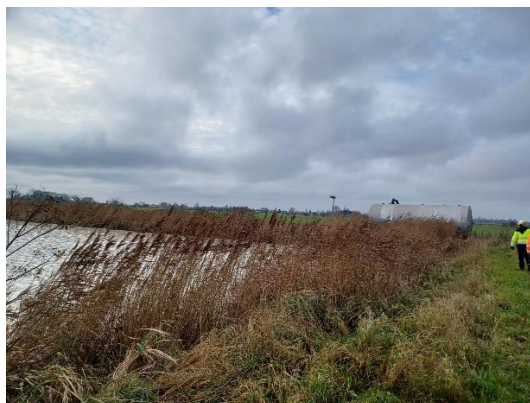
*Foto 24 & 25: Til venstre ses bassin 50 fra nord. Til højre ses metaltank placeret ved det nordøstlige hjørne af bassin 50.*

MST vil i forbindelse med igangværende revurdering se på, om gældende vilkår til håndtering af tanke og andre oplag af reservedele er tilstrækkelige og tidssvarende.

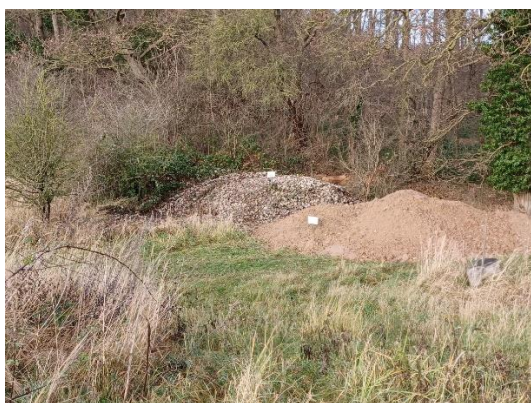
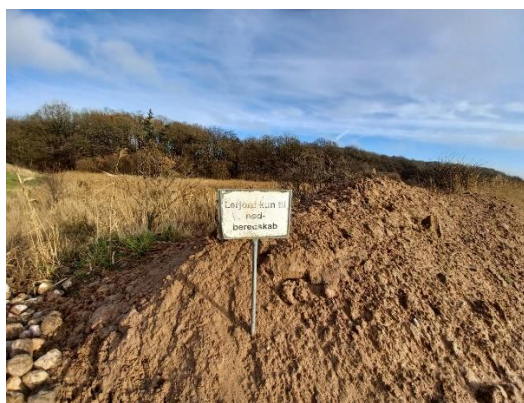
NS NYK har fremsendt opdateret beredskabsplan dateret 1-8-2024. På tilsynet blev der observeret ”Beredskabsbunker” med lerjord og sten dels ved skoven ved nordøstligt hjørne af bassin 6 og øst for bassin 1, se foto 26-27. Bunkerne var afmærket. Jord og sten skal anvendes til at opstemme vandløb, hvis der sker udslip fra bassinerne.

Foto 26 & 27: Beredskabsbunker vest for bassin 6 (til venstre) og øst for bassin 1 (til højre).

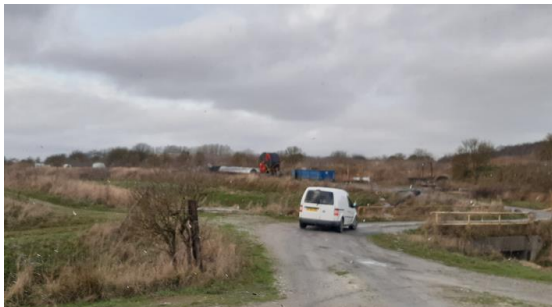
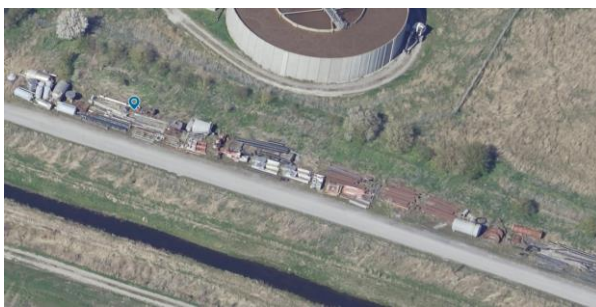
Der blev på afstand observeret en del opmagasinerede materialer, som tanke, container, metalrør mv. på nordsiden af Midterkanalen modsat farmingarealet, se foto 28-29. NS NYK oplyste, at det er materialer, der ikke bliver brugt mere oppe på fabrikken og grej til deponeringsanlægget.

*Foto 28 & 29: Til venstre ses opmagasineret af diverse store "materialer" i en vandret linje midt i billedet. Til højre ses skråfoto af opmagasineringen (af 21-4-2023) med spildevandstank øverst i billedet.*

**NS NYK bedes skriftligt redegøre for, hvad der opbevares på arealet, og om der vurderes at kunne være en miljøpåvirkning fra oplaget i form af belastet overfladevand. For tanke bedes oplyst om disse er tømt og rengjort. Frist: den 2. april 2025.**
