Boringsstatus for Seest Losseplads, Vranderupvej 30, 6000 Kolding

Virksomheder
J.nr. MST-127 2-01790
Ref. Palet/Lobma
Den 22/05/2019

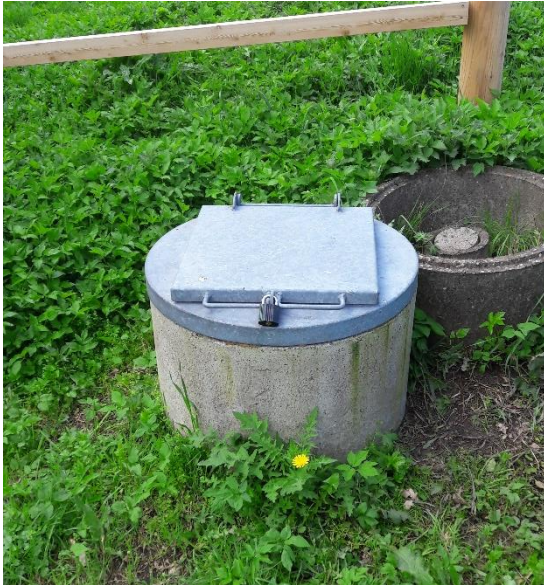
Lokal nummerering: B1

DGU. Nr: 133.903

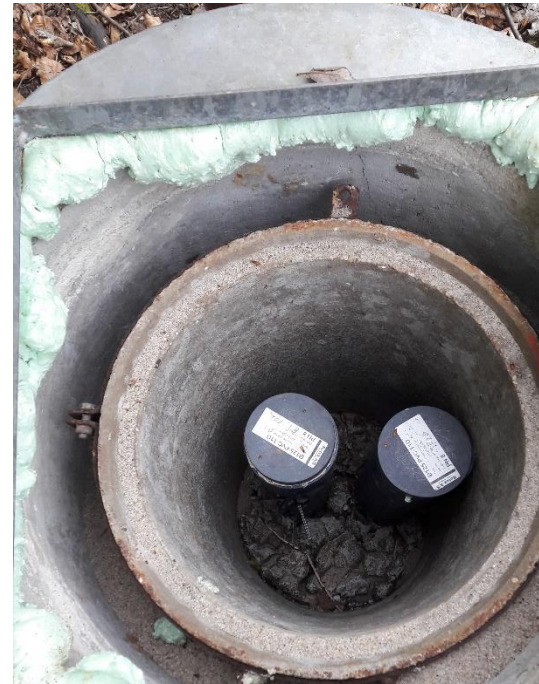
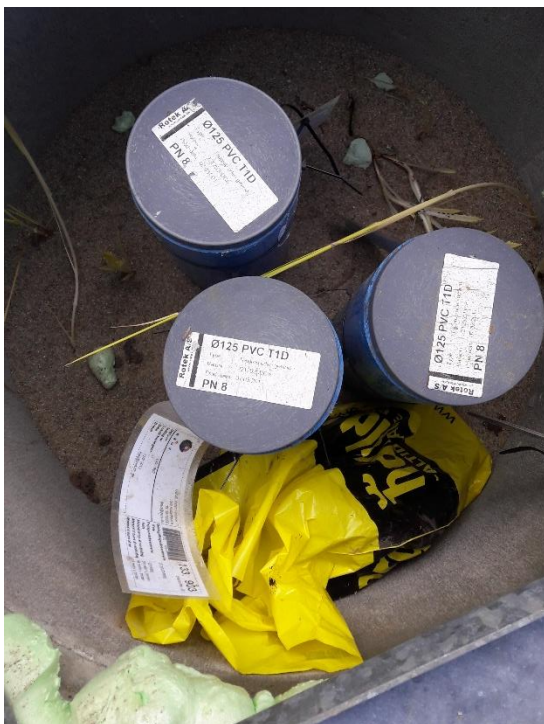
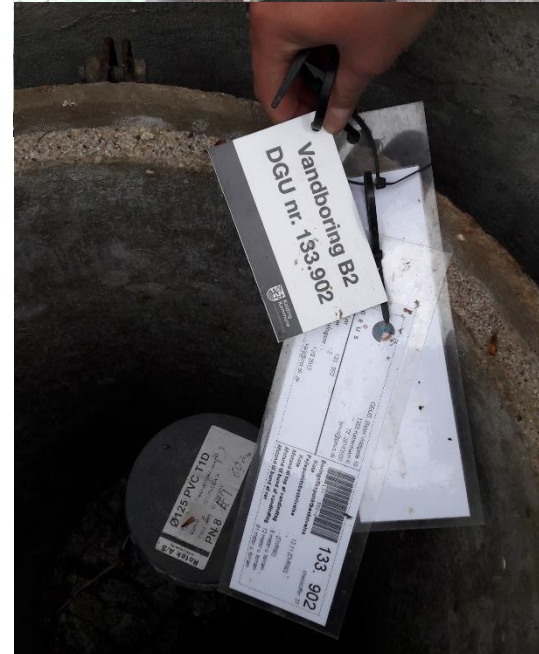
Lokal nummerering: B2

DGU. Nr: 133.902

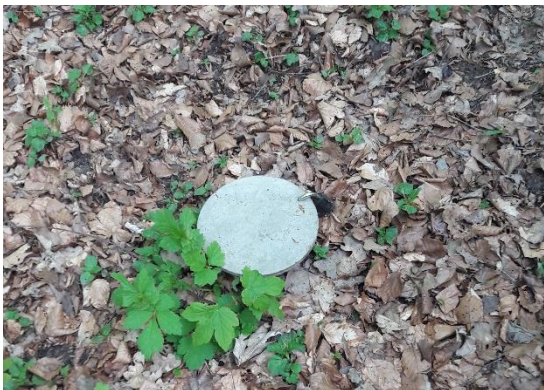
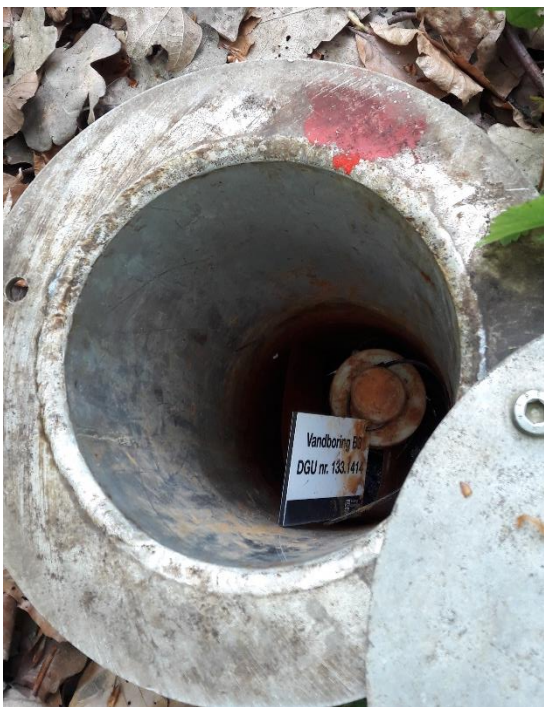
Lokal nummerering: B3

DGU. Nr: 133.1414

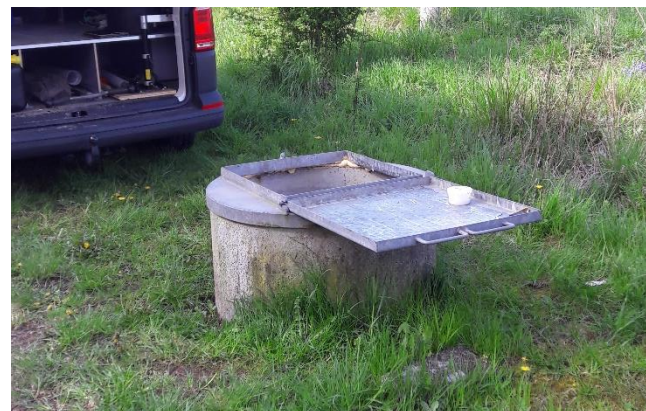
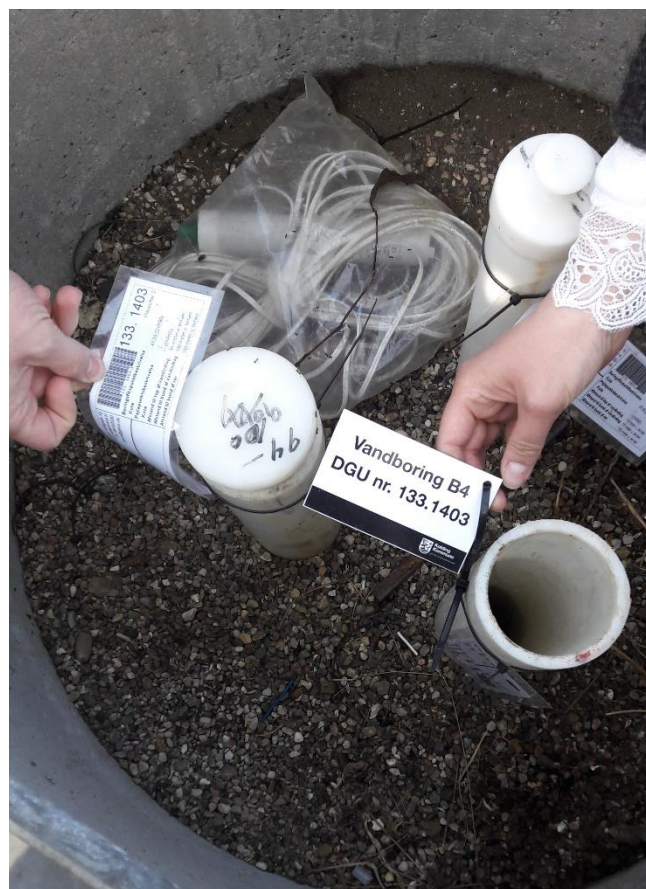
Lokal nummerering: B4

DGU. Nr: 133.1403

Proppen er taget af, da virksomheden var midt i en analyserunde.
