Tilsynsrapport

Virksomhedens navn	Havbundssedimentdepot Lynetten
Virksomhedens adresse	Refshalevej 264-272, 1432 København K
CVR-nummer	30823702
Virksomhedstype	5.4 Deponeringsanlæg >10 t/dag eller kap. >25.000 t
Tidspunkt for tilsynet	26-02-2026
Baggrunden for tilsynet	Basis-og kampagnetilsyn, anmeldt tilsyn
Varsling af tilsynet	Ja
Deltagere fra virksomheden	Myndighedskoordinator Anders Riiber Høj, Driftsleder Dan Gottschalk-Hansen og ingeniør Finn Jensen
Øvrige deltagere	-
Tilsynet udført af	Søren Jensen og Julie Birk Christiansen
Tilsynet omfattede	Kontrol med at havbundssedimentdepotet drives efter vilkårene i gældende miljøgodkendelse og med igangværende nedlukning.
Materiale udleveret	-2 terræn kort med droneopmålinger af deponiet fra henholdsvis august 2025 og december 2025 - oversigt over indspulinger i 2025 hvor den sidste var 31-12-2025.

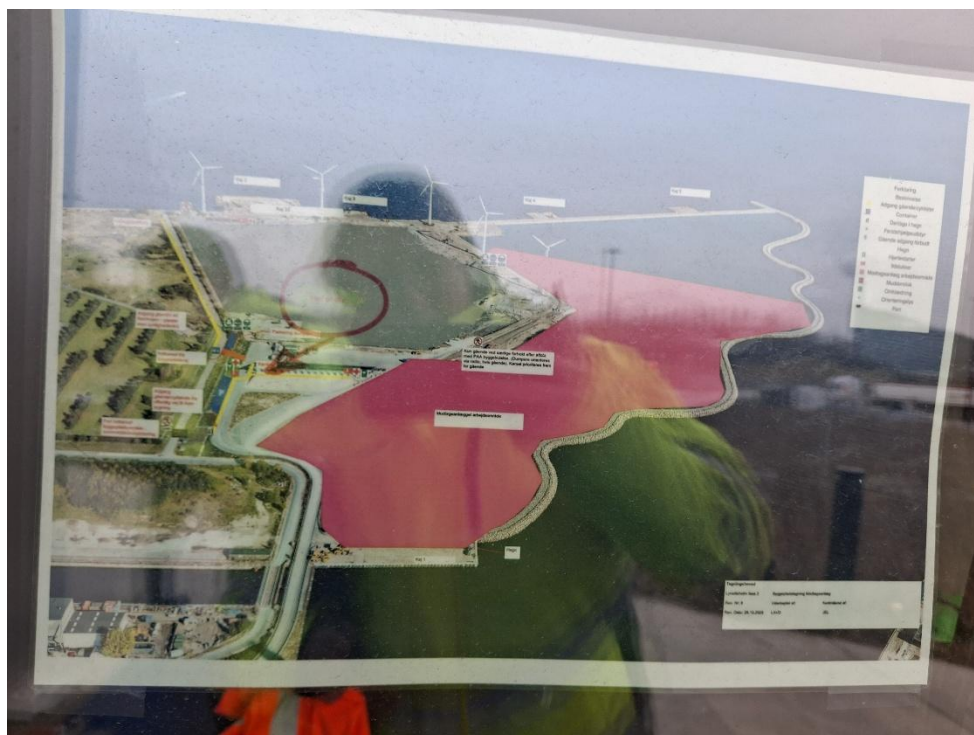
Ved Havbundssedimentdepotets indgange var der opsat advarselsskilte, se billeder 1-2.

Figur 1. Billede med oversigt over området med arbejdsmiljømæssige hensyn og angivelser af hegn omkring anlægget

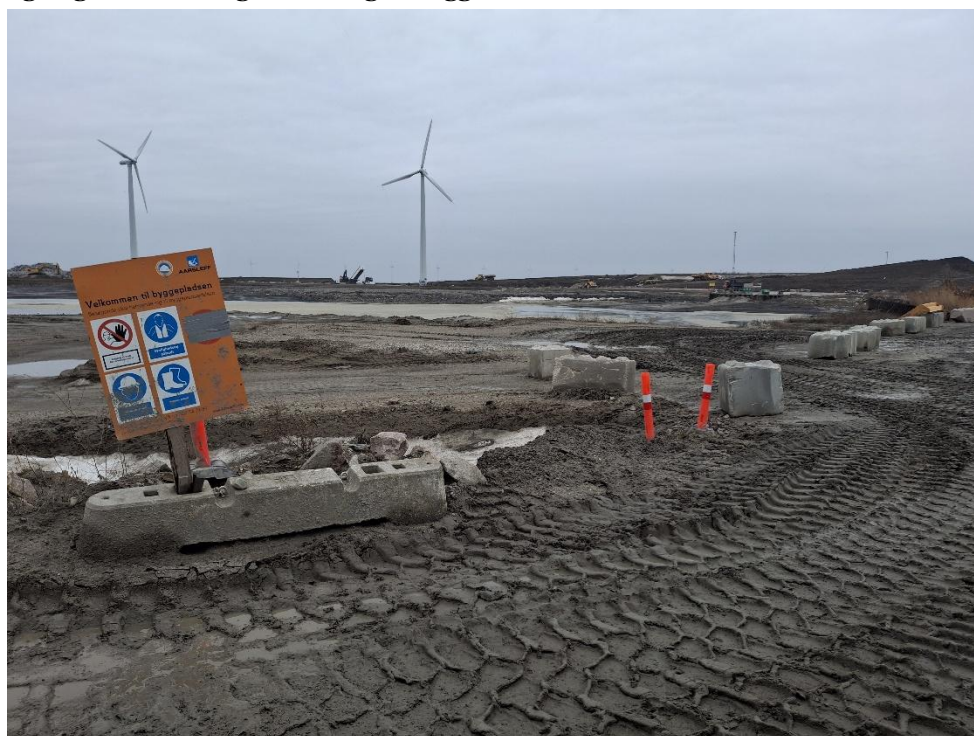
Figur Fejl! Ingen tekst med den anførte typografi i dokumentet.2. Udsigt over deponiet mod nord fra vestlige hjørne. Se skilt om ingen adgang.

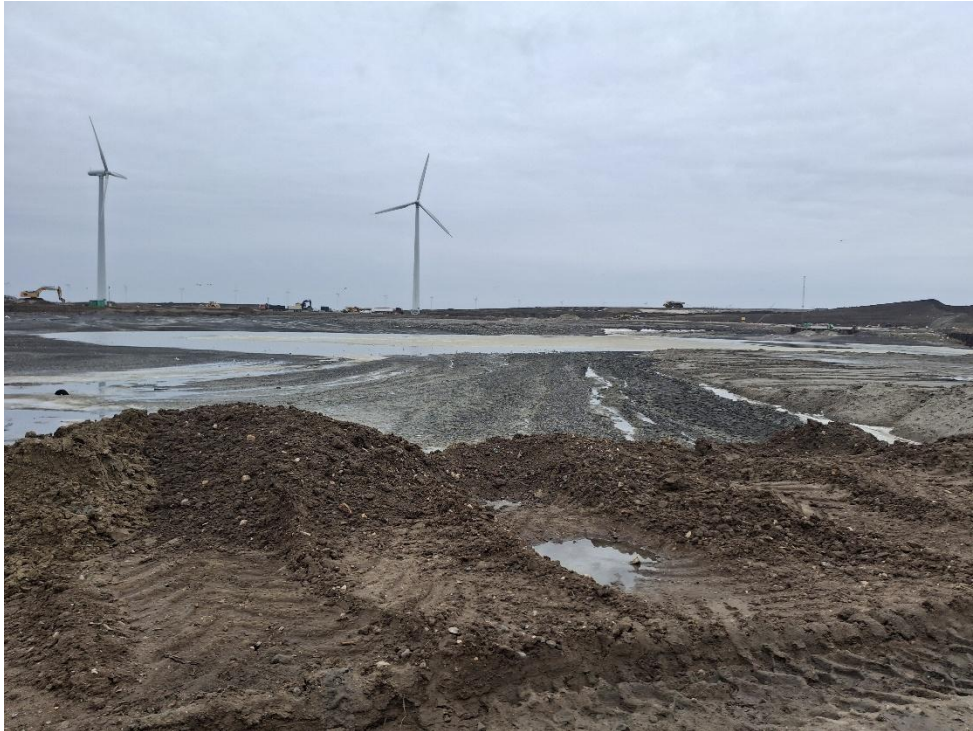
Der var ude i det deponerede sediment nogle få synlige stykker større affald, som dæk og metalrester. Det blev oplyst at der ved slutafdækning og når deponiet er sikkert at færdes på vil ske løbende fjernelse af affaldet. Der er på modtageranlægget Lynetteholmen faste pladser til forurenet jord, indvejning, stikprøvekontrol osv. med olieudskillere. De store maskiner serviceres af eksterne underleverandører. Efter service og vedligehold tager mekanikerne olie- og kemikalieaffaldet med retur.

Figur 3. Der er lagt en enkelt læs ren jord til slutafdækning på deponiets vestlige side, dæk ude i det indspulede sediment ses til venstre.

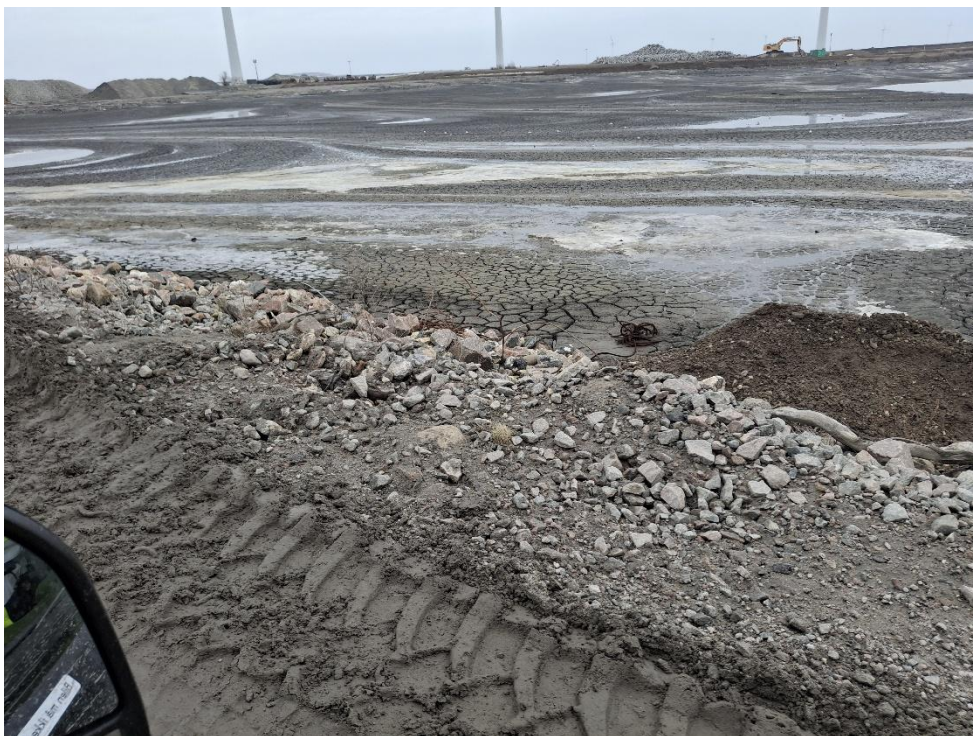
Figur 4. Udsigt mod øst fra deponiets vestlige dæmning/kørevej. Der er senest indspulet december 2025 og her ses stadig aflejringer på deponiet. Der ligger en metalwire og affald ude på deponiet som oplyses fjernes når der slutafdækkes.

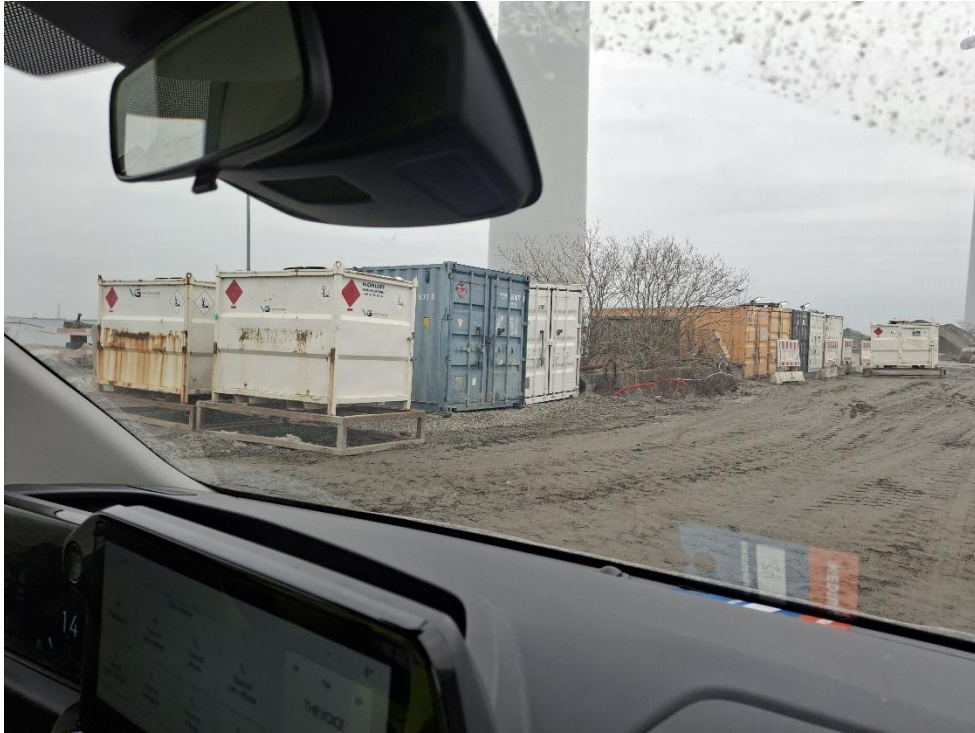
Der er ingen overjordiske olietanke på deponiet. Men der står en del på kajen mod nord og på diget imod Lynetteholmen. Der blev oplyst at der er tale om aflåste containere med små dieseltanke samt materiel til entreprenør arbejdet og at dette er placeret udenfor deponiet.

Figur 5. Flere forskellige containere under vindmøllerne på deponiets kajkant mod nord. Her var aktiviteter med jord håndtering i forb. med Lynetteholmen.

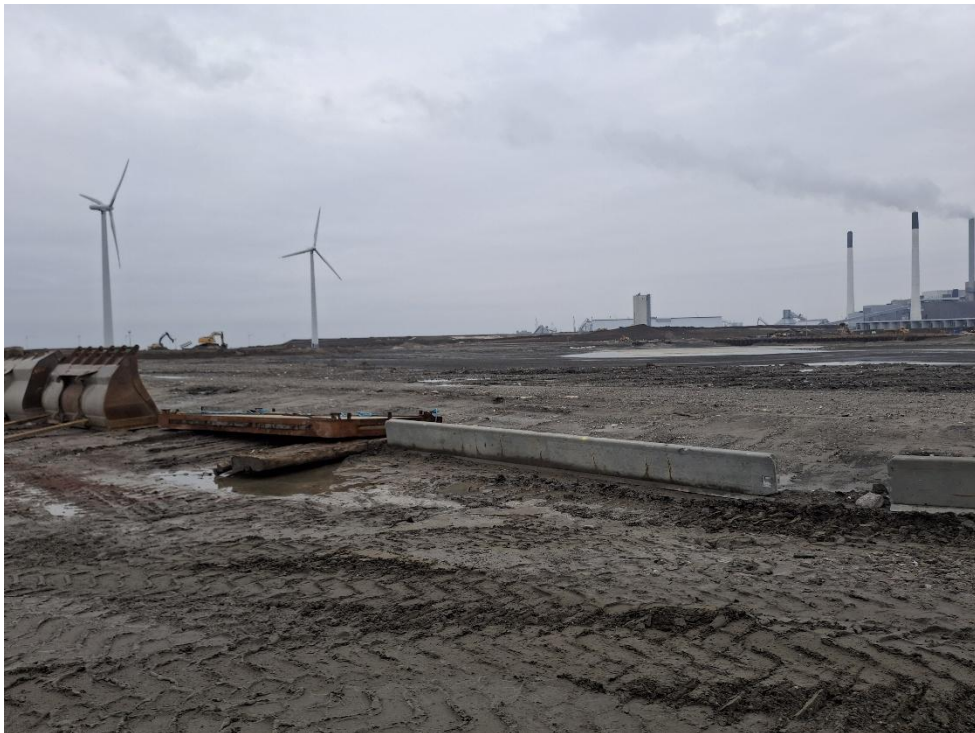
By & Havn oplyste, at der er indspulet en lille mængde, ca. 670 m³, i 2025, senest 31-12-2025. Der er også påbegyndt nedlukning fra siden gående fra øst imod vest. Indikeret med gul streg i udleveret terræn kort fra december 2025. Hvilket også tydeligt kunne ses på den fysiske del af tilsynet (se billeder 6,9,10,12-20). Der blev oplyst at bæreevnen ift. den jord der køres på nu virker rigtig god, men det er klart at imod midten og især i imod deponeringssøen, der ligger imod den tidligere kajkant til det lille passive deponi er meget sumpet og med meget gytje så det bliver ligesom kviksand.

Figur 6. Udsigt over deponiet fra kaj syd mod nord.

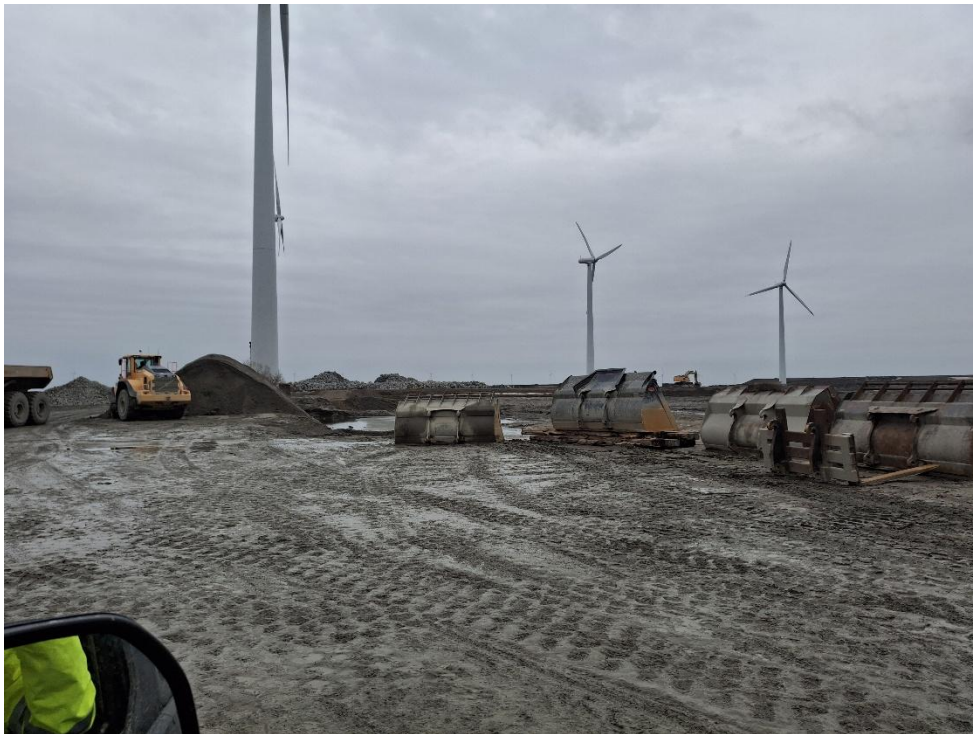
Figur 7. Udsigt fra kajen imod deponiets østlige side/dæmning her er slutaf-dækning begyndt og der holdte gravemaskine ude på deponiet.

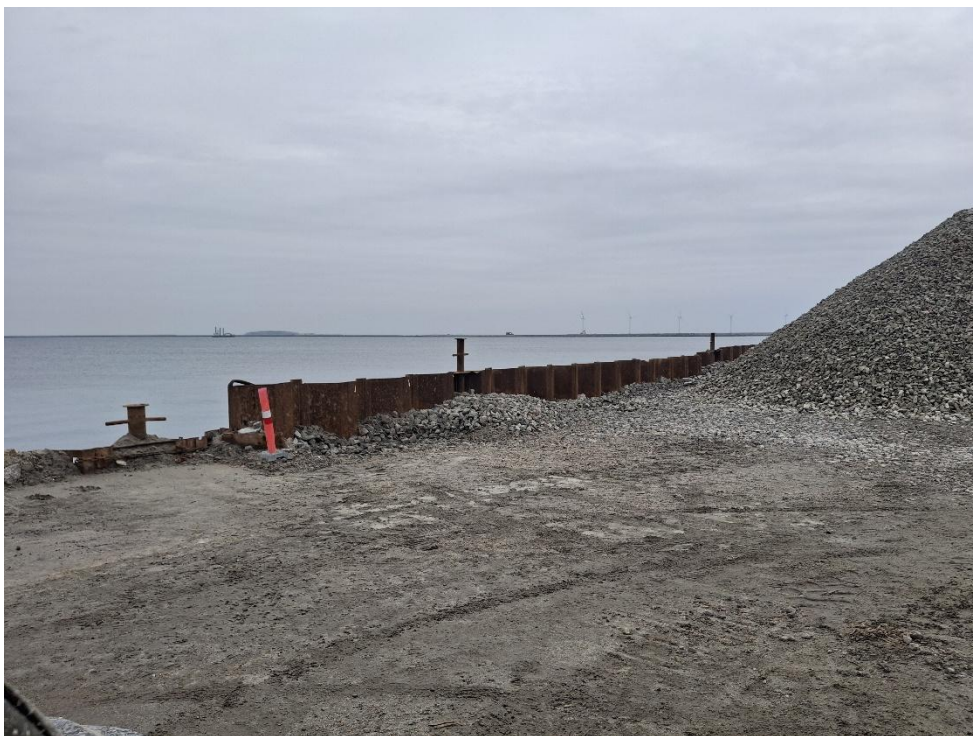
Sediment har været tilført deponiet fra havsiden via pram samt fra lastbiler fra tilkørsler fra den sydlige ende af deponiet. Da dæmningen til Lynetteholmen lukkes midt maj 2026 er der ikke planer om flere indspulinger eller leveringer til deponiet via pram.

Figur 8. Billede ud over vandet fra den nordlige kaj. Adgangen til Øresund er stadig åben, men der lukkes helt i maj 2026 og der vil ikke længere kunne komme skibe/pramme ind.

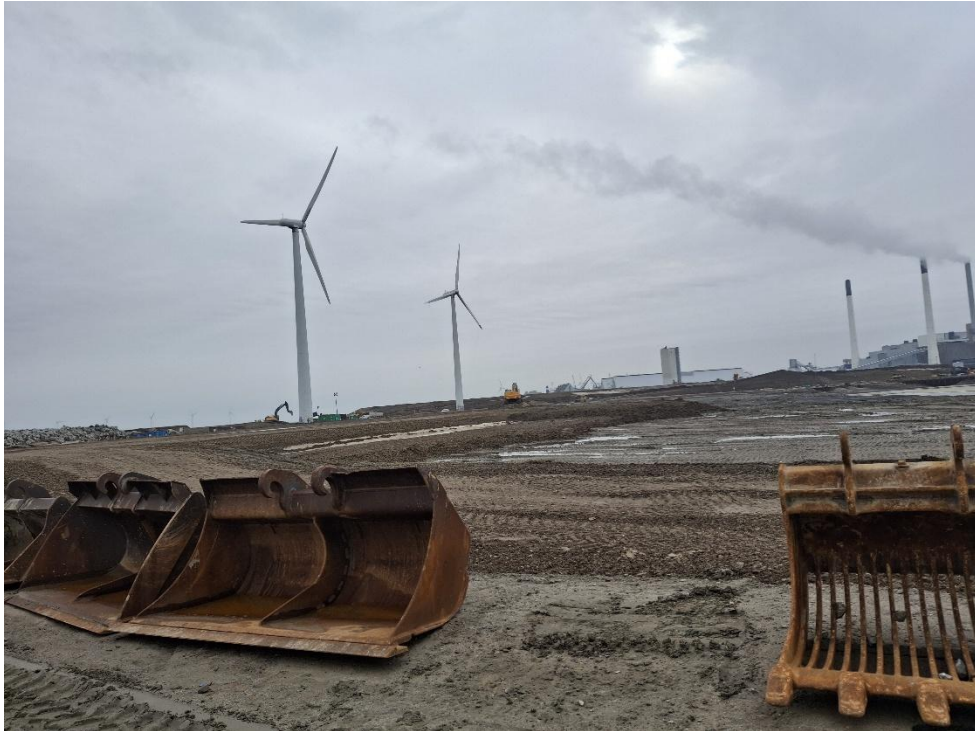
Figur 9. Slutafdækning begyndt på deponiets østlige side og der holdte grave-maskine ude på deponiet.

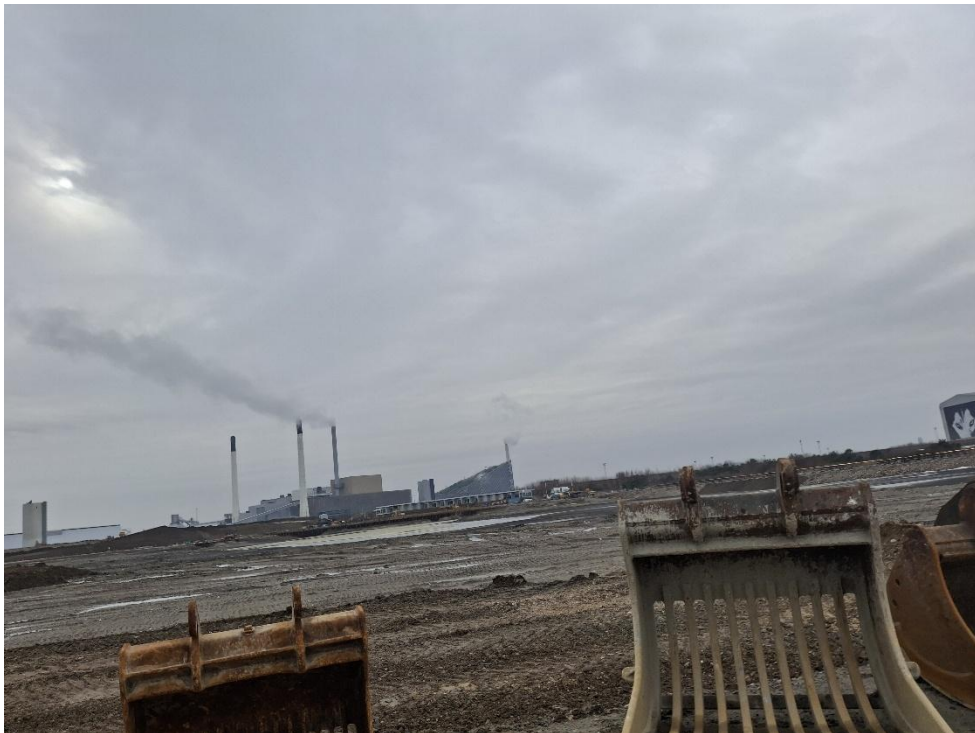
Figur 10. Udsigt fra syd imod nord. Der er fordybning fra kajen, imod deponiet.

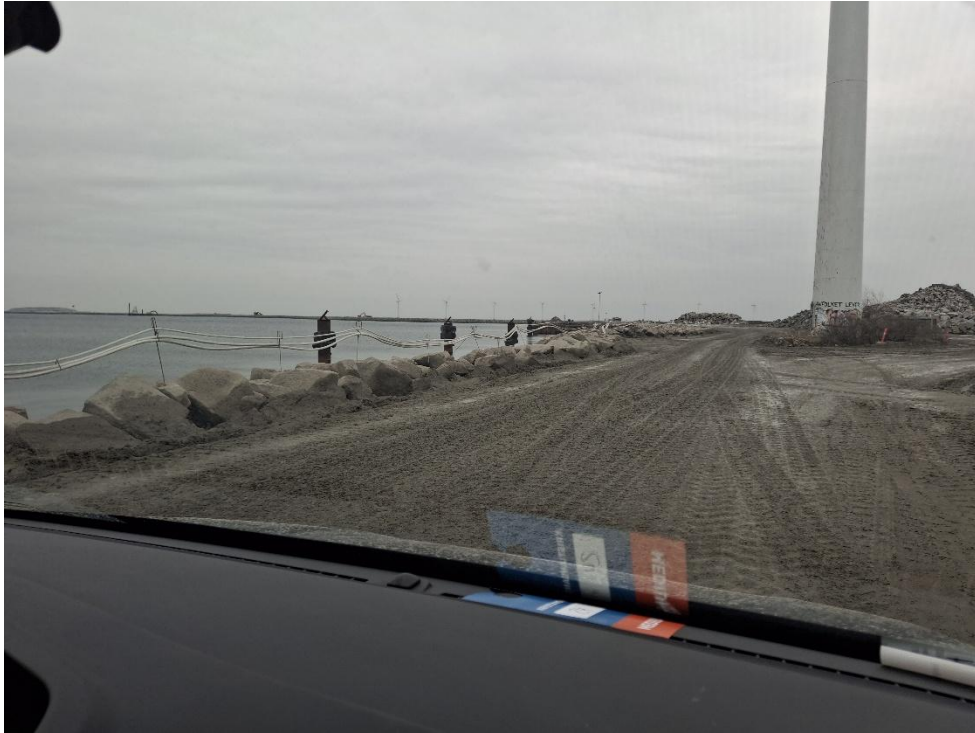
Figur 11. Efter kajajnten er der stadig kystsikring på deponiets norsside imod Lynetteholmen.

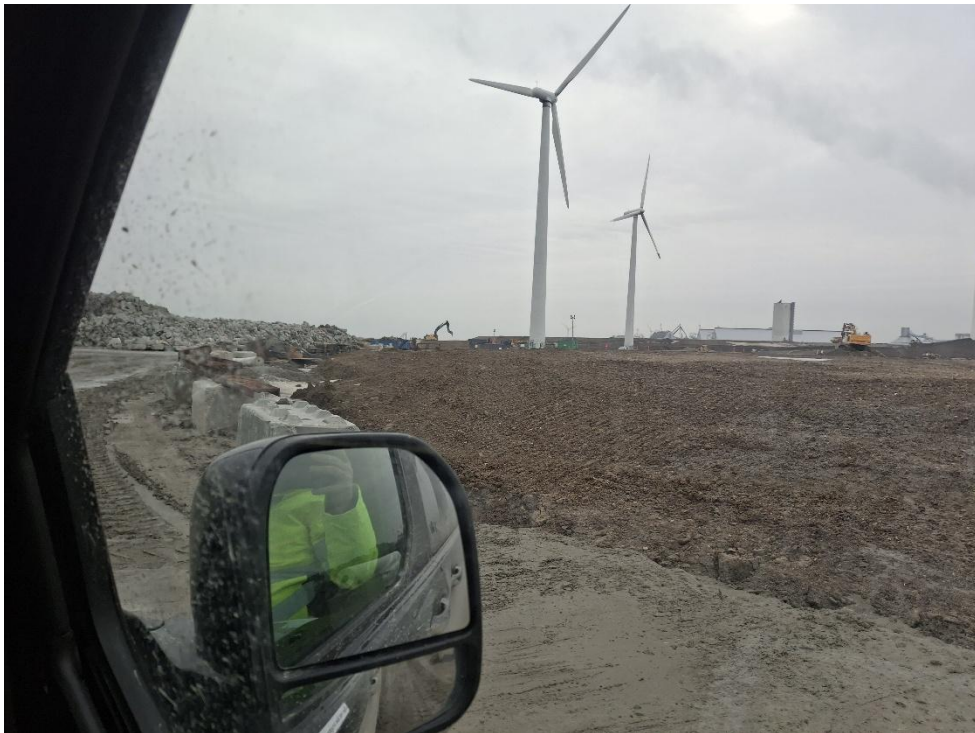
Dæmningen imod øst er nu ikke længere imod havet men udgøres af kørevejen mellem Lynetteholmen og deponiet. Deponiet er påbegyndt slutafdækket imod øst og der sås en tydelig grøft fra kørevejen og deponiet mod vest, hvorimod arealet mod øst til Lynetteholmen er i niveau med vejen og der er direkte overgang uden grøft. De store sten der var bølge afskærmning på dæmningen er genbrugt andetsteds.

Figur 12. Billede ned af det østlige side. Det slutafdækkede deponi ses adskilt fra vejen/dæmningen.

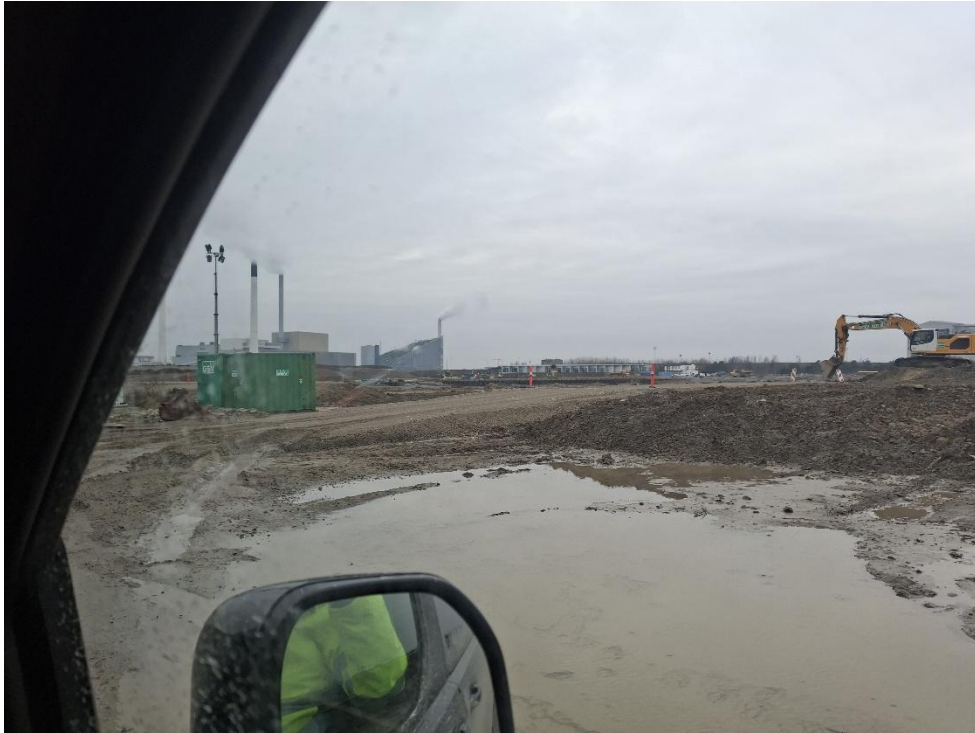
Figur 13.Udsigt ud over det slutafdækkede areal på østsiden hvor der holder gravemaskine. De to containere er på kanten af deponiet.

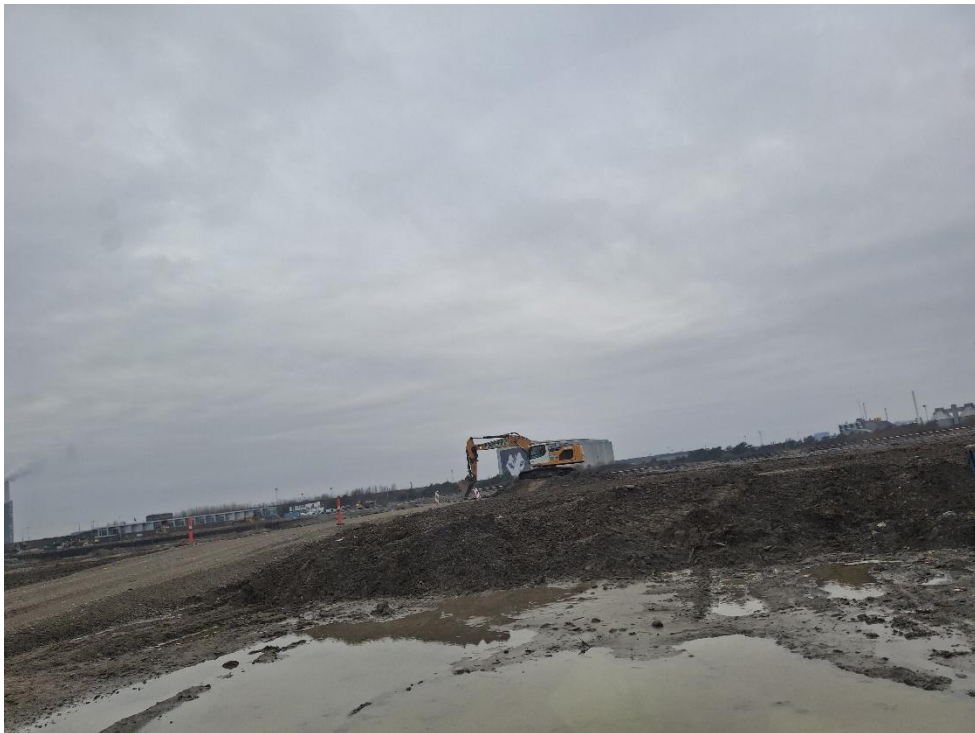
Figur 14.Udsigt til gravemaskine på det slutafdækkede område på østsiden- der ses tydelig adskillelse fra dæmningne til hvor deponiet står slutafdækket.

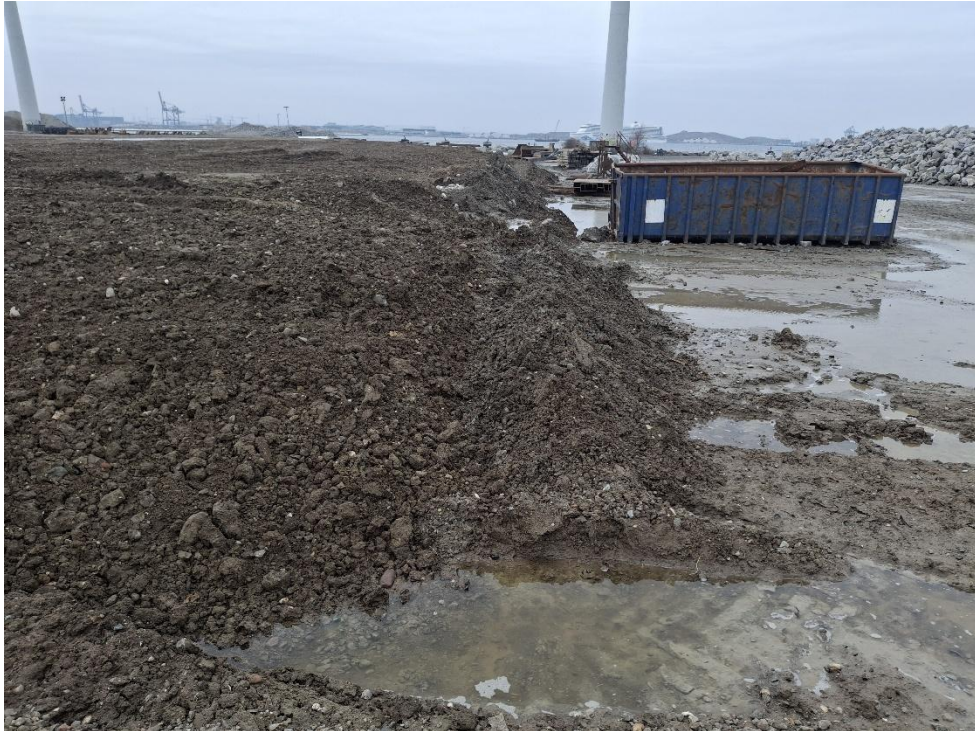
Figur 15. Tydelig adskillelse hvor der er slutfædækket til dæmning/dige/kørevej.

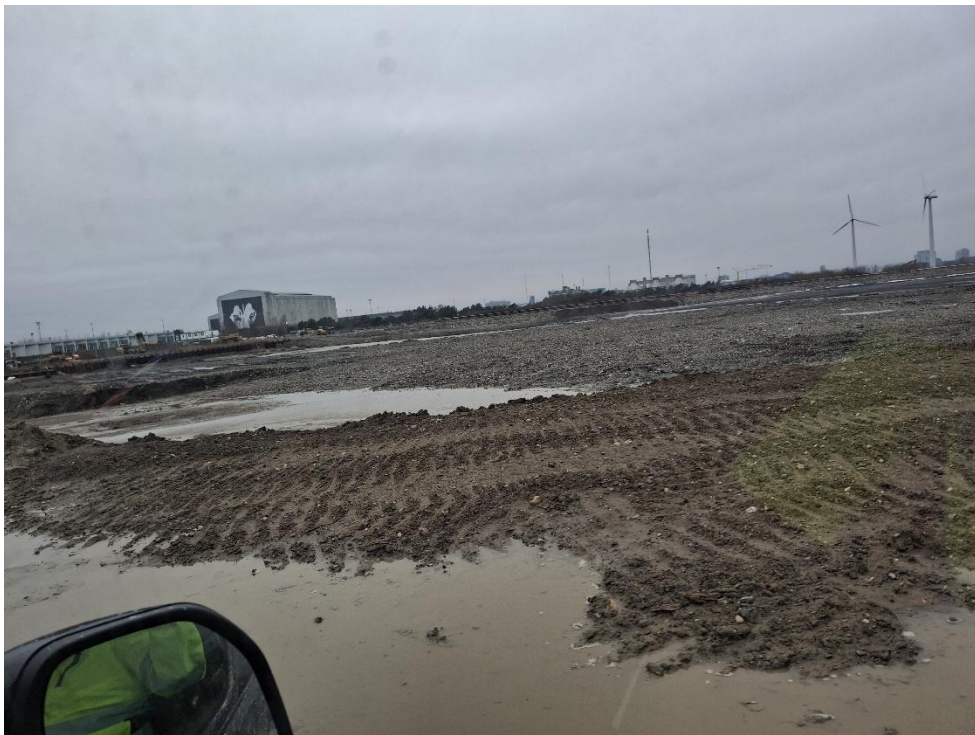
Figur 20. Billede fra øst imod syd vest- deponerings sø ses.

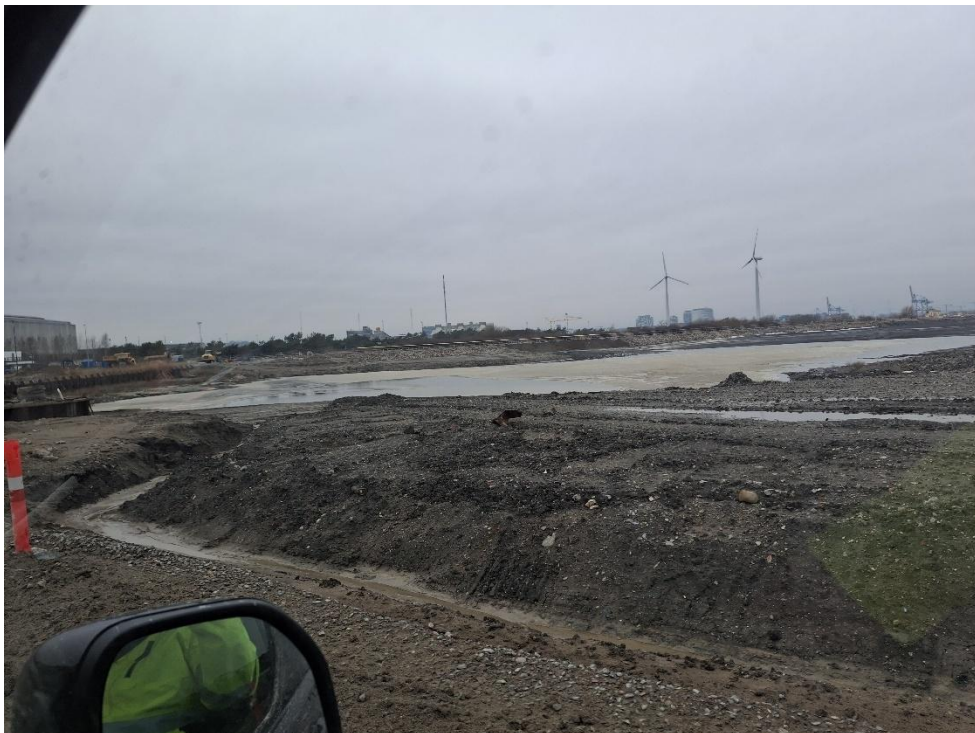
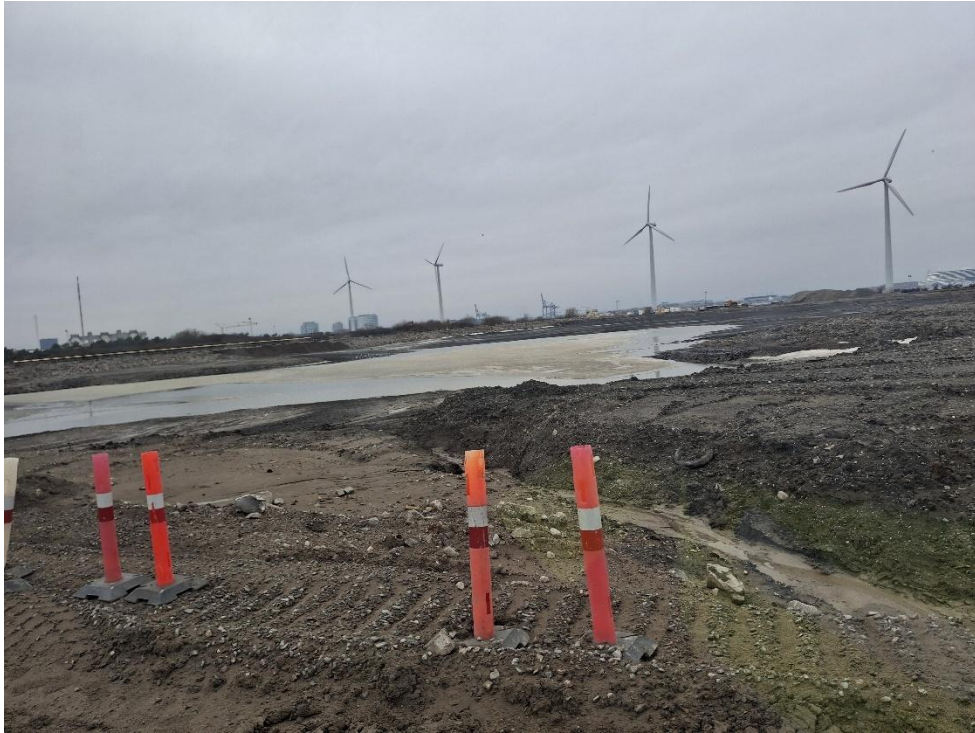
Figur 22.Billeder fra sydøstlige hjørne imod nord. Tydelig grøft inden deponi slutafdækning.

Figur 23. Billeder fra sydøstlige hjørne imod nord. Tydelig grøft inden deponi slutafdækning.

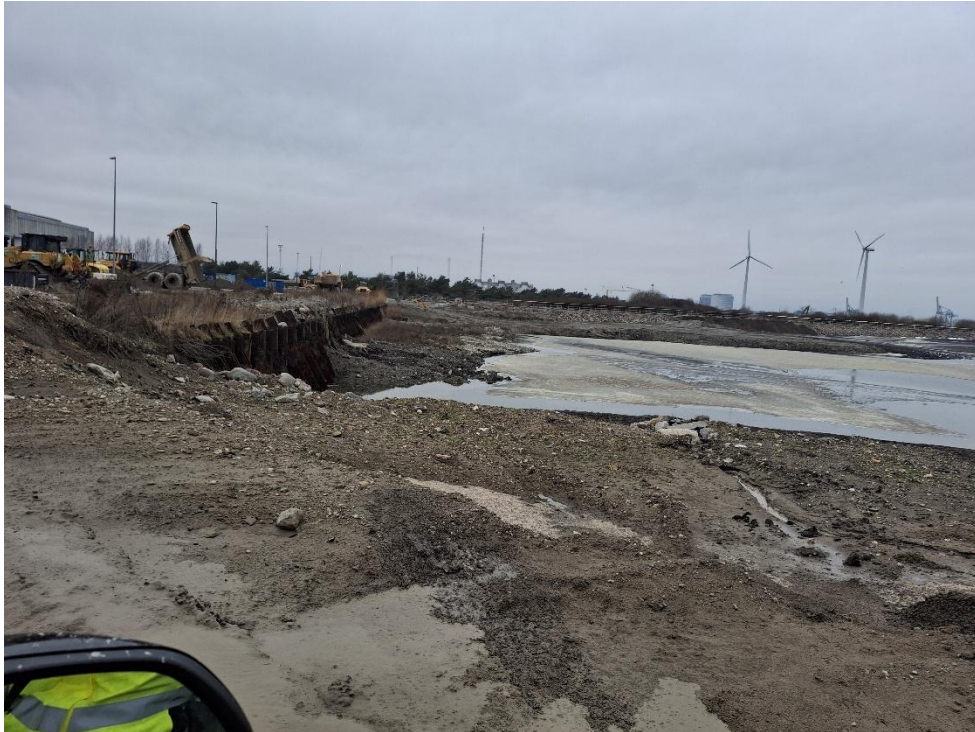
Figur 24. Billede fra sydøstlige hjørne imod vest kajkanten imod syd til det passive deponi ses, og brønd til spildevandstilslutning står længst bagerst.

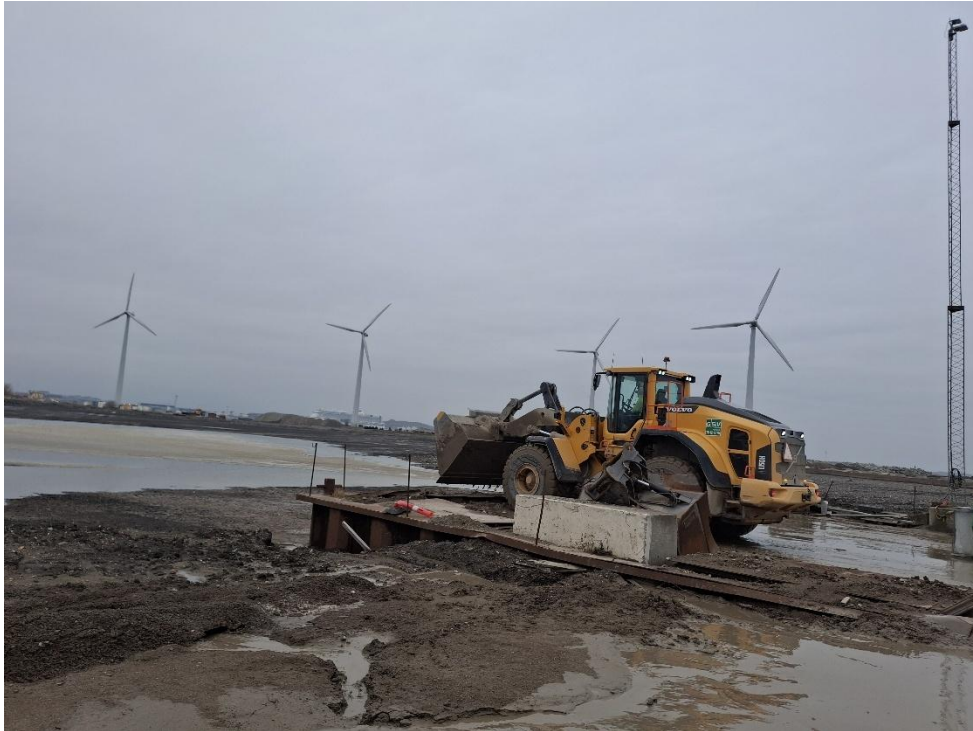
Figur 25. Pga meget vådt vejer og tøbrud meget mudder på vejen i hjørnet syd-østlige hjørne

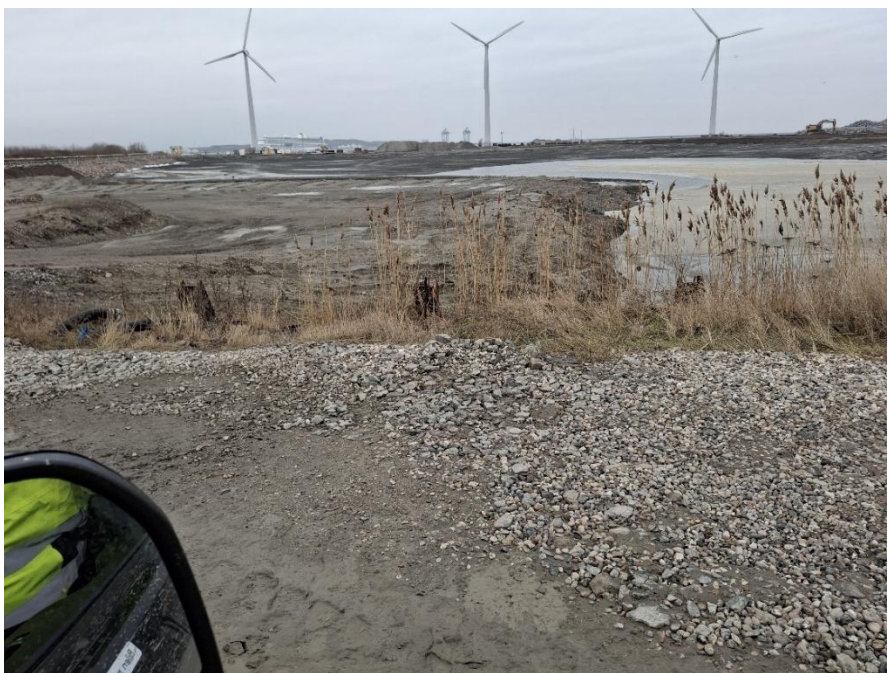
Der ledes vand til renseanlæg, men lige nu er der problem ift. krav og værdier for saltindholdet i vandet og der pumpes ikke. Der er ved den gamle kajkant der afgrænser det gamle deponi og det aktive deponi, opsat container til sedimentering af det oppumpede vand, samt målere inden vandet pumpes imod renseanlæg.

Figur 27 Billede fra tidligere kajkant fra syd imod nord.

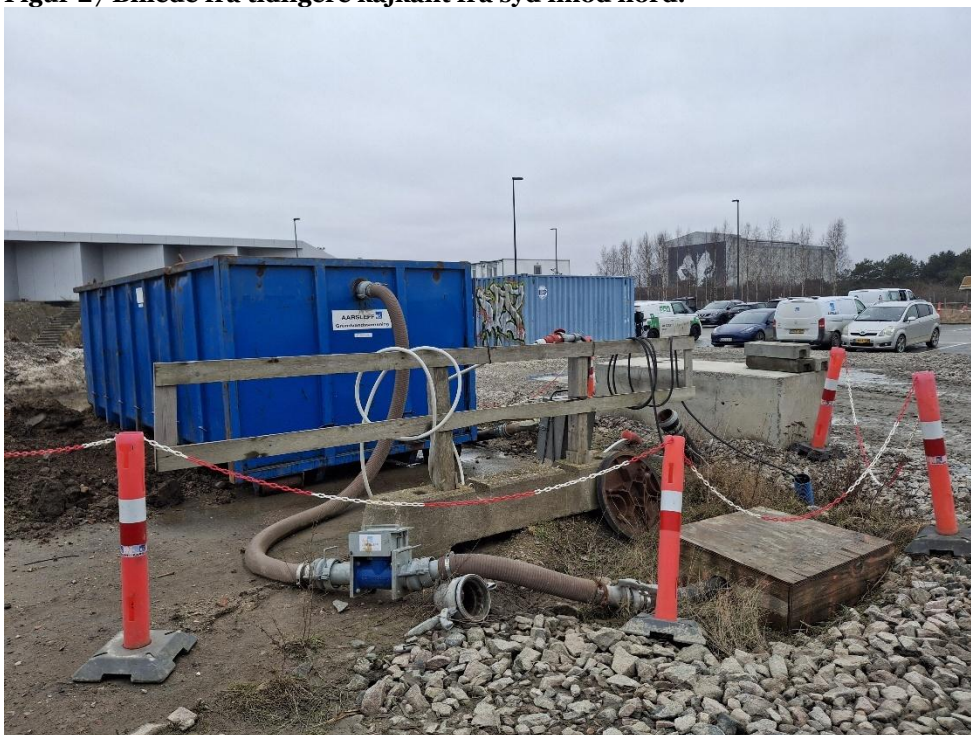
Figur 28 Container på tidligere kaj mod syd, til sedimentering og viderepumpning af perkolat/overfladevand til renseanlæg. Der er flowmåler i ledningerne.
