Tilsynsrapport for ikke miljøgodkendelsespligtige virksomheder

Sagsnr. 16/31120
 Kontaktperson: Helle Munch
 Sørensen

Virksomhed	HN Autocenter A/S
Adresse	Centervej 4
Postnummer og by	8560 Kolind
CVR nr.	10 28 51 43
Virksomhedstype	Autoværksted
Biaktivitet	Autoværksted, undervognsbehandler samt vaskehal
Matrikel	Pleje og salg af biler samt salg og reparation af cykler og scootere
Planforhold	Lokalplan: Erhvervsområde BPV03 Kommuneplan: Erhvervsområde 6.1.E4
Beliggenhed, afstand til forureningsfølsomme områder	<u>Overfladerecipienter</u> : Mere end 500 m til nærmeste overfladerecipient <u>Følsomme brugerområder</u> : 200-500 m til nærmeste boligområde <u>Vandindvindingsinteresser</u> : Område med almindelige drikkevandsinteresser
Kontaktperson	Henrik Nielsen
Telefon	86 39 24 66
E-mail	hn@hnautocenter.dk
Tilstede ved tilsynet	Henrik Nielsen
Tilsynsdato	4. oktober 2016
Tilsynstype	Prioriteret tilsyn med fokus på bemærkningerne fra tilsynet i 2013. Der er ikke ført tilsyn med tilslutningstilladelsen.
Syddjurs Kommune, tilsynsførende	Helle Munch Sørensen

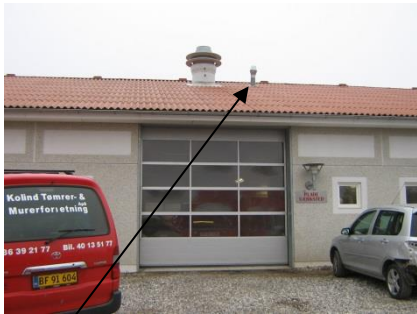
<p>Afkast 3: Svejserøg (2005).</p> <p><u>Afkast 3:</u> Svejserøg. Afkastet overholder ikke kravet i autoværkstedsbekendtgørelsen om, at afkast skal føres mindst 1 m over tagfladen på det sted, hvor afkastet er placeret.</p> <p>Bortset fra afkast 3 overholder alle afkast de krav, der findes til afkasthøjder. Afkast med svejserøg/udstødningsgasser mv. (herunder afkast 3) skal afsluttes mindst 1 m over tagfladen på det sted, hvor den er placeret.</p> <p>Kommunen har ikke modtaget klager over støv- eller lugtgener fra virksomheden.</p>

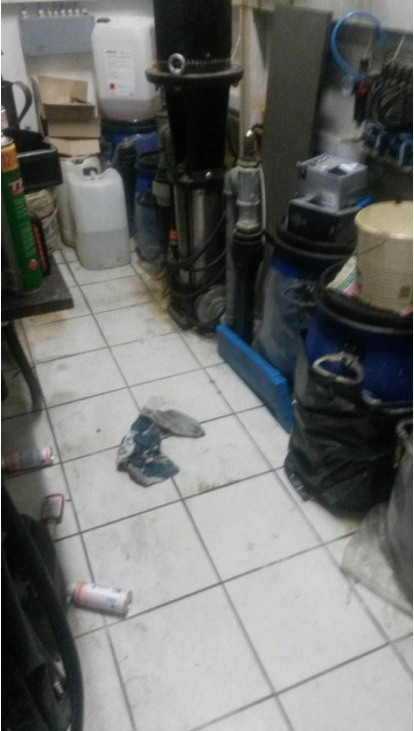
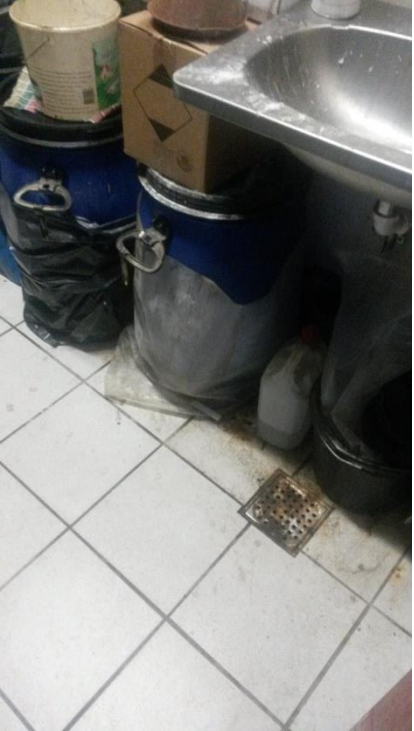
spændelågsfade	vaskehal
Bemærkning	<p><u>Undervognsbehandlingsprodukter</u> Produkterne opbevares i palletanke. De tyktflydende produkter opbevares i 2-3 stk. palletanke direkte på gulvet. De tyndere produkter opbevares i 2-3 stk. palletanke på en rist over et opsamlingskar. Opsamlingskarret kan rumme mængden af én beholder. Palletanke med tyktflydende produkt er placeret direkte på gulvet. Der er etableret et afløb i rummet i kort afstand fra palletankene og porten. Se bemærkning i tilsynsbrev.</p> <p><u>Sæbe til vaskehallen</u> Vaskeprodukter er placeret i nærheden af et afløb. Der er ikke etableret opsamlingsbakker. For at minimere risiko for spild til kloak, skal vaskemidler m.v. opbevares på spildbakker eller afløbet skal afproppes. Se bemærkning i tilsynsbrev.</p> <p>Virksomheden har oplyst i 2013, at der benyttes følgende produkter:</p> <ul style="list-style-type: none"> • Kiehl shampoo exadet • Kiehl skum Odora • Kiehl skyllevoks Sapphire • Kiehl voks Zircon • Kiehl skumpolering Micron • Kiehl Alcarim Fælgrens <p>Databladene for produkterne findes på hjemmesiden www.ninki.dk. I henhold til Miljøstyrelsens spildevandsvejledning er produkterne vurderet (i 2013) for indhold af problematiske indholdsstoffer på følgende hjemmeside: http://bilvaskehaller.dhigroup.com/bilvaskekemikalier/vurderingsmetode/ I henhold til hjemmesiden indeholder de anvendte produkter udelukkende C-stoffer, som er uproblematisk i kloaksystemet.</p> <div style="display: flex; justify-content: space-around;">

</div> <p>Sæber m.v. (2016)</p>
