## Tilsynsrapport til offentliggørelse

| Virksomhedens navn | Fredtofte Losseplads |
| Tidspunkt for tilsynet | 12. juni 2024 |
| Baggrunden for tilsynet | Basistilsyn |

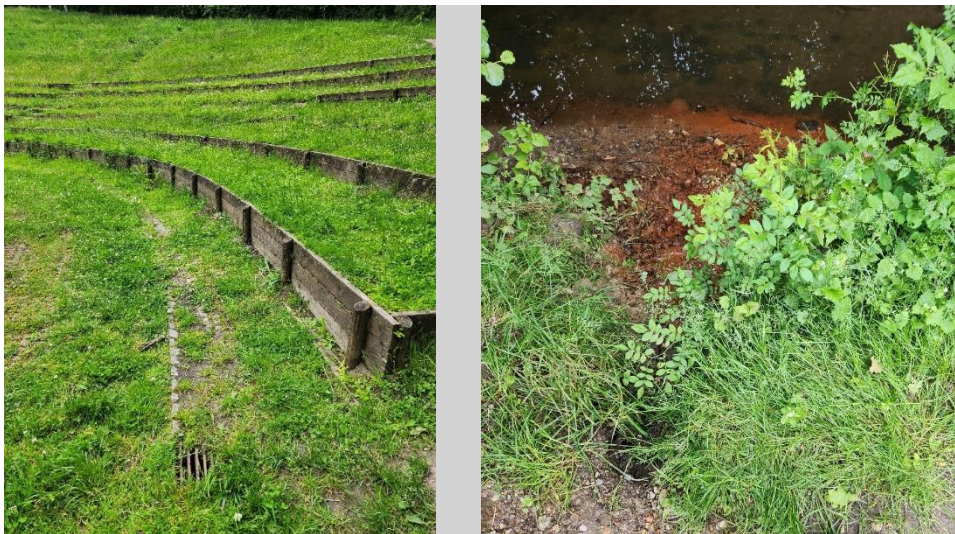
Miljøstyrelsen fik ved tilsynet forevist en afvandingskanal for overfladevand ved amfiteateret (se foto 1a). Kanalen afvander regnvand som falder dels på slutaafdækket over gammelt affald i Region Hovedstadens del af deponiet, som blev etableret i 1951, samt på slutaafdækket over blandet affald i Fredensborg Kommunes deponi, som blev etableret i 1983.

Foto 1a viser en af de 3 riste (drænbrønde) hvorfra vandet løber til en brønd (kaldet amfibrønden), der har forbindelse med perkolatsystemet. Brønddækslet var dækket af jord på tidspunktet for tilsynet. Der er i øjeblikket ikke aktiv pumpning til perkolatpumpebrønden fra amfibrønden. Der skal bemærkes at de tre drænbrønde ved amfiteatret samt amfibrønden alle er uden bund, så der er tilløb af grundvand nedefra i alle brøndene.

Foto 1b viser udsivning af delvis overfladevand i Donse Å. Bunden omkring udløbet er farvet rød af okker (?). Miljøstyrelsen opfordrede ved tilsynet kommunen til at overveje, om okkerfarvningen delvis kan skyldes, at der er sket forurening af vandet med udsivende perkolat fra siden af lossepladsen (f.eks. fra etape 3.2). Dette kan ske som følge af kompakte lag i deponiet. Kommunen har oplyst Miljøstyrelsen om, at det er usikkert, hvor vandet, der løber i åen på billedet, stammer fra, men at der sandsynligvis er tale om passivt tilløb til åen gennem åbrinken, ligesom der også strømmer vand til åen gennem bunden af denne. Alternativt er det et udløb, som kommunen ikke kender til.

Foto 1 a og b. Rist i afvandingskanal for overfladevand samt udløb af overfladevand i Donse Å.

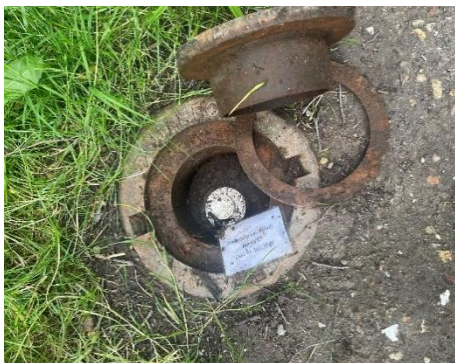
Foto 2 viser et eksempel på en sådan boring. Der er tale om boring K7 (DGU nr. 193. 3049). Boringen fremstod ved tilsynet i fin stand med skilt, aflåselig prop i forerøret og beskyttende låg, og standen levede dermed op til boringsbekendtgørelsens krav.

Foto 2: Boring K7 (DGU nr. 193. 3049)

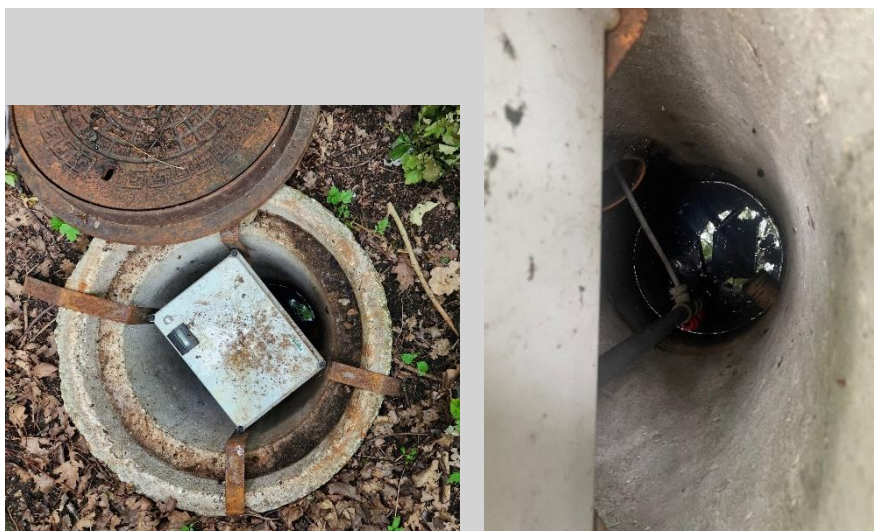
Miljøstyrelsen fik ved tilsynet forevist en måler/tæller med et 12 volts batteri, som er opsat i Drænbrønd Øst i forsøg på at måle mængden af udledt vand fra drænbrønden. Det har dog vist sig at systemet ikke har virket. En konsulent er kontaktet i sagen. Se nedenstående foto 3a og b.

Foto 3a og 3b: På 3a (til venstre) ses, at et batteri er sat op under dækslet på Drænbrønd Øst. På foto 3b ses udløb af drænvand fra deponiet, som sker via det øvre orange rør. Tilløb fra deponiet til drænbrønden sker via det nedre rør (til venstre i billedet). På grund af denne konstruktion løber der sjældent vand til åen fra brønden, men det sker dog typisk ved større regnhændelser. Vandstanden i brønden var således ved tilsynet ikke høj nok til, at der sker afløb til åen. I brønden sidder en pumpe, der skulle have været gået i gang, når den flyder op til udløb, hvis systemet havde virket.

1. Fredenborg Kommune snarest får gang i opsætning af en ny flowmåler. MST bliver holdt orienteret i sagen. Kommunen kan kontakte MST vedrørende oplysninger om Lejre Deponi.
2. Kommunen oplyste ved tilsynet, at man er i dialog med sit forsyningsselskab vedrørende de høje værdier af PFAS, der ledes med perkolat bort fra deponiet til renseanlæg. Miljøstyrelsen bliver holdt orienteret i sagen om PFAS.
3. Kommunen får lagt en ekstra meter slutafdække på skråning ved etape 1, så mennesker og dyr beskyttes mod afgang til affaldet. MST orienteres, når dette er sket.
4. Kommunen sammenholder frem over indholdet af miljøfremmede stoffer i vand fra Dræn Øst og K8 og K9 med miljøkvalitetskrav fra bekendtgørelse nr. 796 af den 13. juni 2023 om fastlæggelses af miljømål for vandløb, søer, overgangsvande, kystvande og grundvand, bilag 2, del B om Miljøkvalitetskrav for overfladevand.

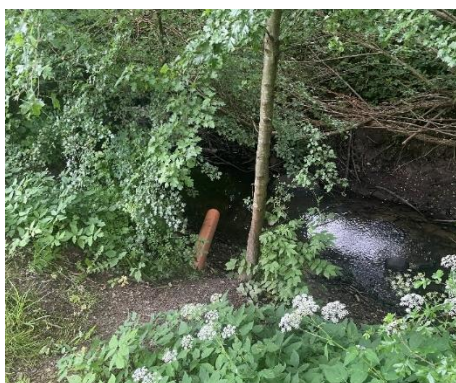
Kommunens laboratorium udtager prøver af vandet i Drænbrønd Øst, jf. vilkår 21 i påbud af den 14. maj 2019. Vandet løber direkte ud i Donse Å, og vandet er til en vis grad perkolatpåvirket. På den baggrund skal Miljøstyrelsen foretage en vurdering af, om Fredensborg Kommune kan få en udledningstilladelse til Drønbrønd 2. Styrelsen mangler et estimat på mængden af vand, der går til udløb, og hvor meget der udløber hvornår, før man kan tage stilling til en evt. udledningstilladelse. På den baggrund opfordrede Miljøstyrelsen ved tilsynet Fredensborg Kommune til snarest at få gang i opsætning af en ny flowmåler. Miljøstyrelsen ønsker i den forbindelse at blive holdt orienteret om gangen af sagen. Miljøstyrelsen oplyste ved tilsynet til inspiration, at en lignende flowmåler er opsat på Lejre Deponi.

Foto 4: Perkolat fra Drænbrønd Øst ledes direkte ud i Donse Å tæt ved drænbrønden. Dette sker via det orange rør

Kommunen arbejder på at få udtaget en vandprøve fra Drænbrønd Øst i forbindelse med en af de større regnhændelser, hvor man samtidigt kan observere udløb til åen. Kun i disse tilfælde kan man analysere på sammensætningen af vandet, der løber til åen fra brønden. Prøven skal tages i brønden og ikke ved udløbet, da dette ofte ligger under vandoverfladen, når der løber vand til åen. Når resultatet af en sådan analyse foreligger vil kommunen sammenholde den med miljøkvalitetskrav fra bekendtgørelse nr. 796 af den 13. juni 2023 om fastlæggelses af miljømål for vandløb, søer, overgangsvande, kystvande og grundvand, bilag 2, del B om Miljøkvalitetskrav for overfladevand.

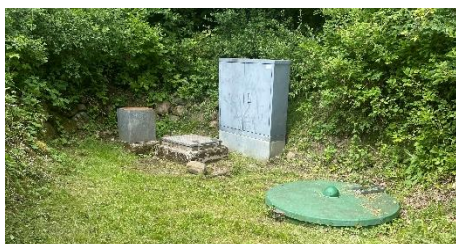
Foto 5: Perkolatpumpestationen på Fredtofte Losseplads. Til højre i billedet ses målerbrønden, i midten ses henholdsvis styreskabet og til venstre/neden herfor pumpebrønden.

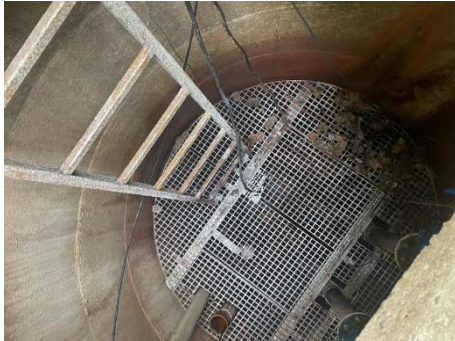
Foto 6: På billedet ses det indre af perkolatpumpebrønden. Herfra pumpes perkolat fra kommunens deponi samt grundvand fra området omkring Region Hovedstadens deponi under Fredtofte Losseplads til kloak. Pumpen i brønden kørte ikke på det tidspunkt, hvor Miljøstyrelsen var på tilsyn.

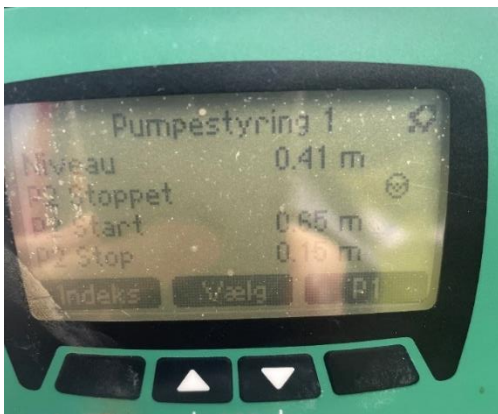
Foto 7: Pumpen i perkolatpumpebrønden styres fra styreskabet. Som det ses af billedet var niveauet for perkolat i brønden 0,41 m på det tidspunkt, hvor Miljøstyrelsen var på tilsyn. Pumpen stod derfor stille. Når vandstanden er steget i brønden til 0,65 m, går pumpen i gang, og den fortsætter med at køre og lede perkolat til kloak indtil vandstanden i brønden er nede på 0,15 m over brøndens bund.

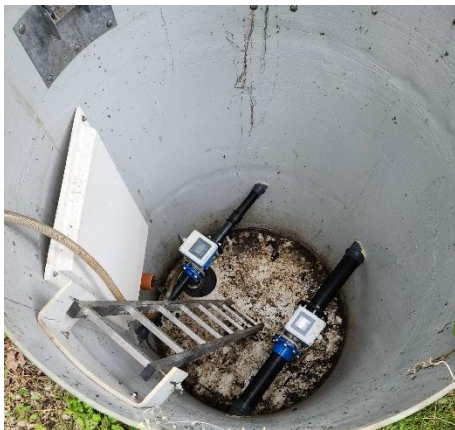
Foto 8: Det indre af målerbrønden. Det ene rør leder oppumpet perkolat fra kommunens del af Fredtofte Losseplads over i pumpebrønden, det andet rør leder drænvand fra deponiet til kloak. Plastikslangen, der stikke op, benyttes af kommunens laboratorie til at udtage prøver af perkolat til analyse.

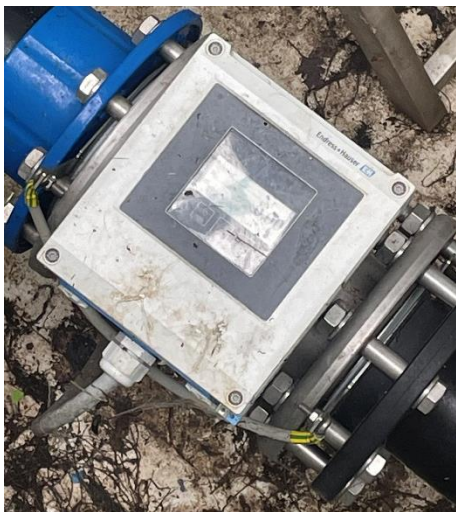
Foto 9: Da der ikke pumpes i perkolatpumpebrønden viser flowmåleren i måler brønden, at der ikke ledes perkolat bort fra deponiet lige nu (måler står på 0.00 m<sup>3</sup>/t).

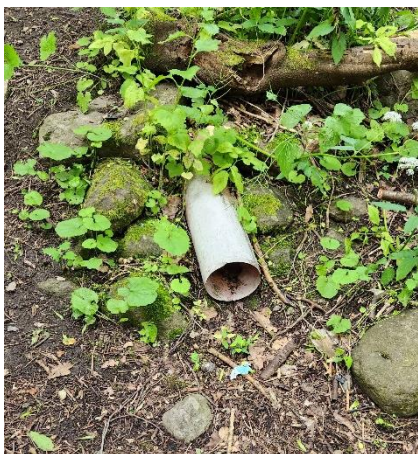
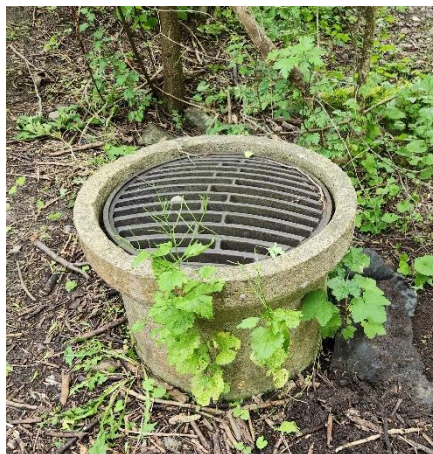
I området mellem etape 3.2 og 2 i skoven ved den nordlige fod af etape 3.2 blev ved tilsynet observeret et gammelt udløb/drænrør (se foto 10 a). Der var ved tilsynet ikke tegn på, at der sker en utilsigtet bortledning via dette gamle drænrør.

Lige ved siden af blev observeret en drænbrønd. Kommunen havde ved tilsynet ingen idé om, hvad formålet har været med denne brønd. Den er sandsynligvis ikke mere aktiv?

Foto 10 a og b: Til højre et gammelt drænrør og til venstre en drænbrønd.

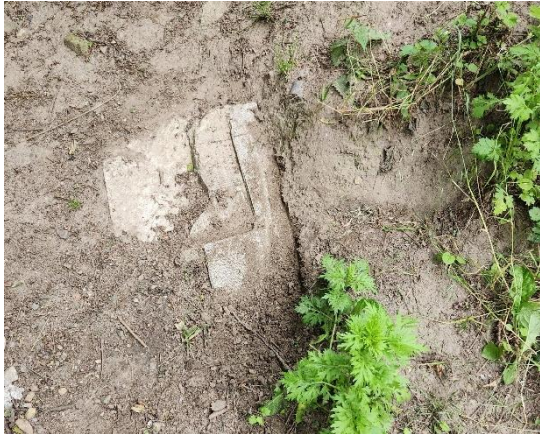
På syd flanken af etape 1 blev ved tilsynet observeret, at vegetationen var meget sparsom og skråningen stejl. Ud af siden af skråningen stak noget, der meget lignede et badeværelsesgulv, se foto 11. Miljøstyrelsen opfordrede ved tilsynet kommunen til, at få lagt en meter slutafdække på denne skråning, så mennesker og dyr beskyttes mod afgang til affaldet. Det observerede skred kan meget vel ses i lyset af den megen nedbør, som er set i vinteren 2023/2024.

Foto 11: Et flisegulv stikker ud af deponiet.
