## Tilsynsrapport til offentliggørelse

### Tilsynsrapport

Virksomhedens navn	Miljøcenter Hasselø
Virksomhedens adresse	Gedser Landevej 22 T, 4800 Nykøbing F.
CVR nummer	78951818
Virksomhedstype	5.4 Deponeringsanlæg >10 t/dag eller kap. >25.000 t
Tidspunkt for tilsynet	5. februar 2026
Baggrunden for tilsynet	Basistilsyn, anmeldttilsyn og kampagnetilsyn
Varsling af tilsynet	Varslet skriftligt inden tilsynet
Deltagere fra virksomheden	Susanne B. Andersen og Jesper Frederiksen
Øvrige deltagere	Ingen
Tilsynet udført af	Ingrid Reiter Lindstrøm, Majbrit Miara
Tilsynet omfattede	Deponeringsanlægget Biaktiviteter Kampagne med visuel modtagekontrol Kampagne med jordoplæg
Materiale udleveret	Dokumentation for spuling af dræn og brønde (eftersendt)

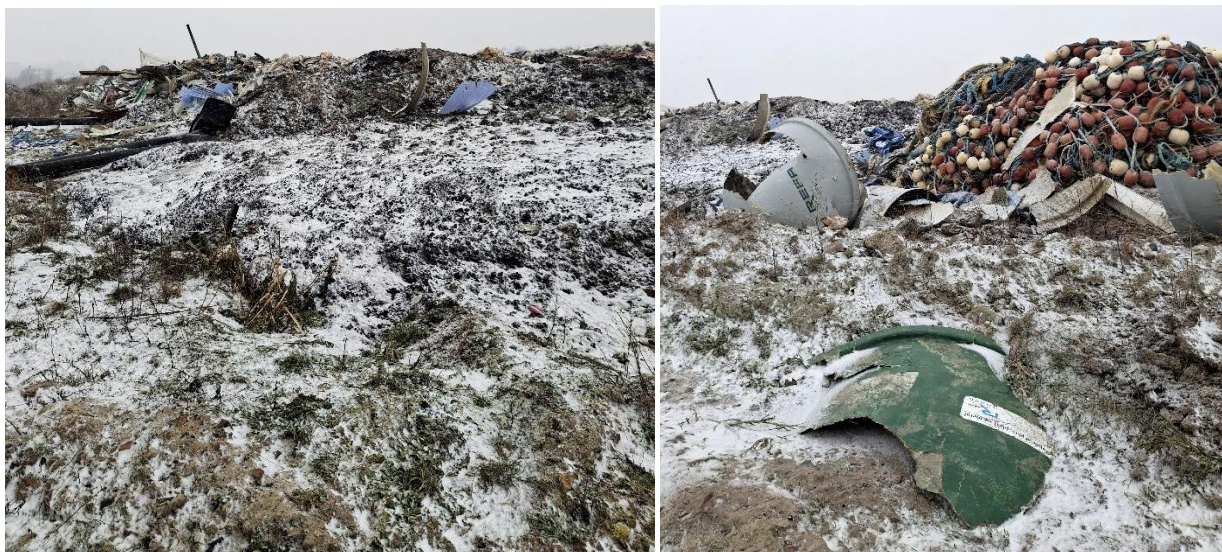
*Figur 2 Blandet affald (enhed A)*

Tilsyn med tipfronten og området omkring det øverste lag af affald. Der ses primært blandet affald med indhold af ikke genanvendeligt PVC, ikke-genanvendeligt isoleringsmaterialer, og affald fra genbrugspladsernes containere til deponiaffald, slam fra spildevandsbehandling, gadeopfej, mv. (se figur 2)

Virksomheden oplyste at der generelt ses meget lidt ikke deponeringseget affald til det affald der kommer fra genbrugspladserne, der foregår løbende et samarbejde for at nedbringe andelen af ikke deponeringseget affald.

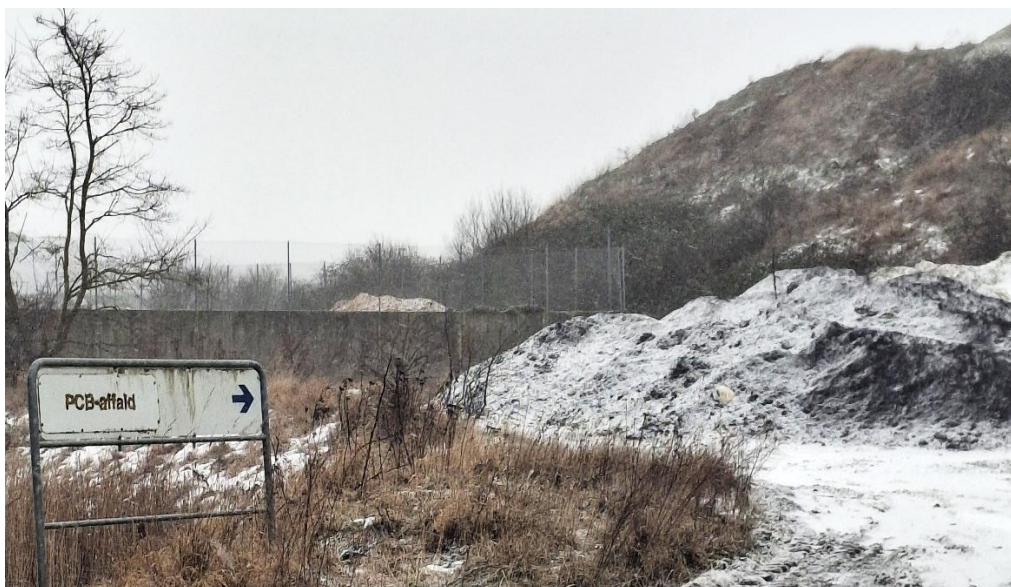
*Figur 3 Enhed for PCB affald (blandet affald)*

Ved tilsynet lå mindre mængde affald på enheden (se figur 3).

Efter runderingen kom et enkelt læs med PCB affald og modtagekontrollen blev udført efter gældende vilkår. Ved indvejning var der kamerakontrol og aflevering af deklaration.

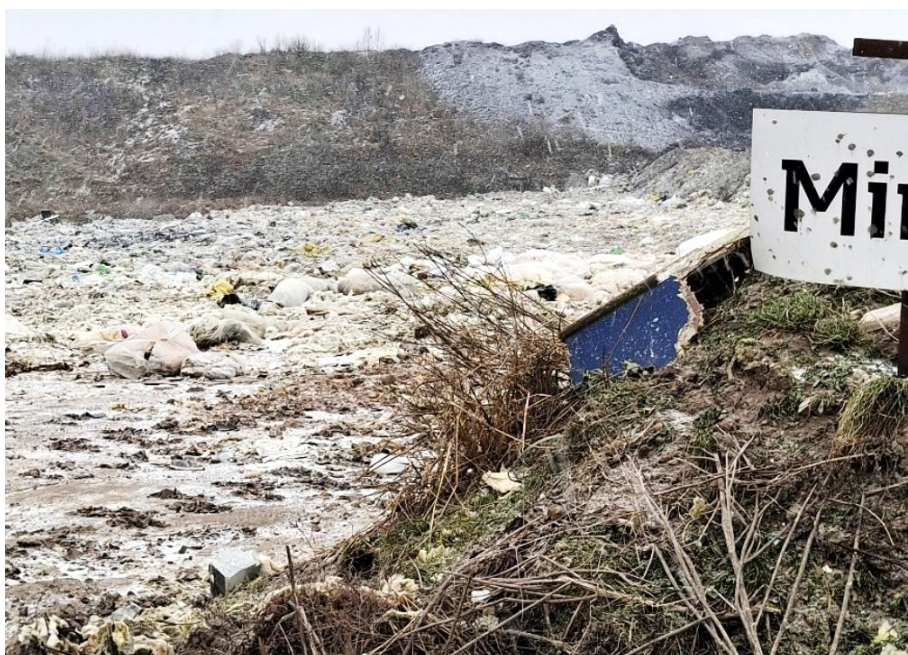
*Figur 4 Mineralsk enhed*

Ved tilsyn fremstod pladsen i overensstemmelse med vilkår, det depoerede materiale består primært af isolering og aske fra flisfyrede værker (se figur 4), samt asbest.

Asbest affaldet blev besøgt på afstand. Der lå en mindre bunke jord (måske 2,5 m høj) til løbende daglig afdækning. Intet at bemærke.

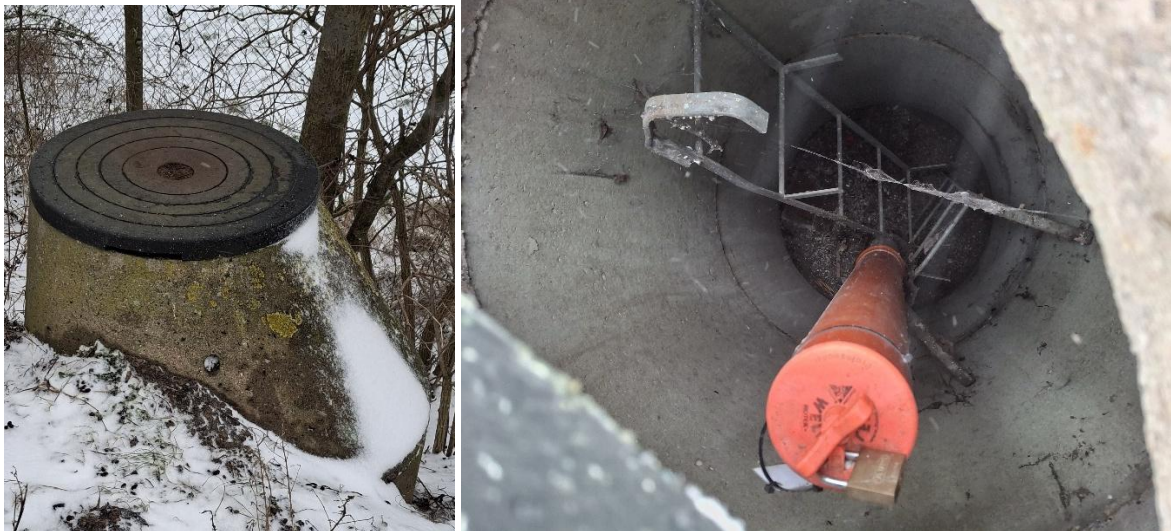
*Figur 5 Grundvandsboring 5*

Ved tilsynet blev grundvandsboring 5 besigtet og åbnet (sydvest for indkørslen). Ingen bemærkninger (se figur 5). Boringen er aflåst og korrekt mærket.

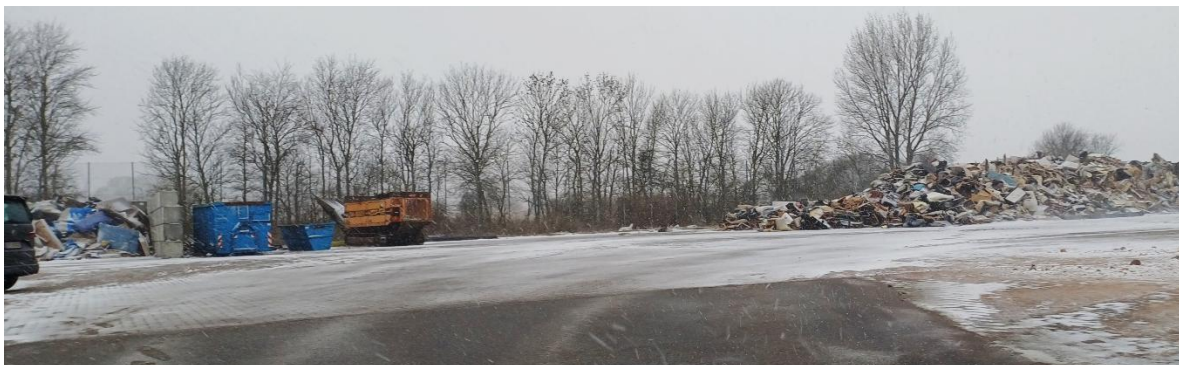
*Figur 6 Plads for stort brændbart*

Pladsen er med hegn og SF-sten belægning (se figur 6). Intet at bemærke.

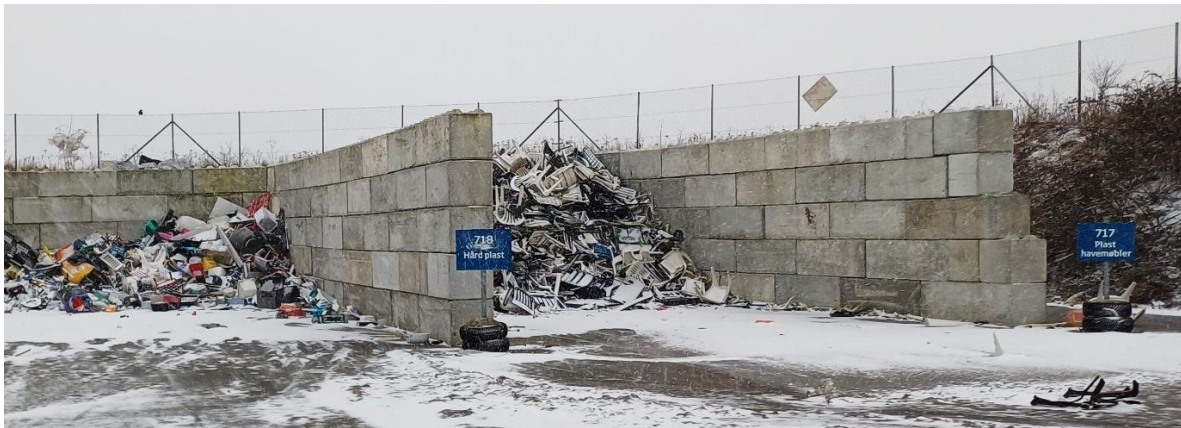
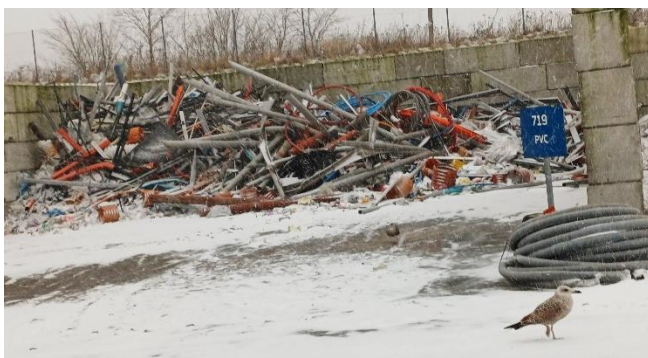
*Figur 7 To fotos fra plads med genanvendeligt affald*

Kørte omkring på pladsen, pga. vejret kom vi ikke ud af bilen. Pladsen er indhegnet og belagt med SF-sten. Enkelte affaldsoplag er afskilt af betonvægge. (se figur 7).

En affaldsfraktion (planglas og glas fra husholdningsindsamling til genanvendelse) er med net over for at undgå måger tager affaldet.

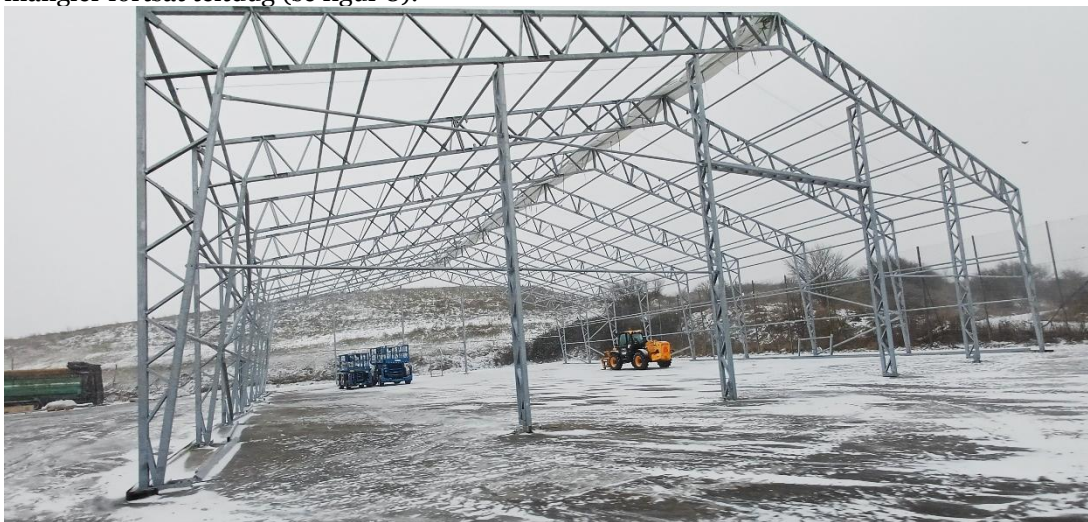
*Figur 8 Nye telthal under opbygning*

Den nye telthal til plast og andre mindre fraktioner blev besøgt. Den er ikke færdig og mangler fortsat teltdug (se figur 8).

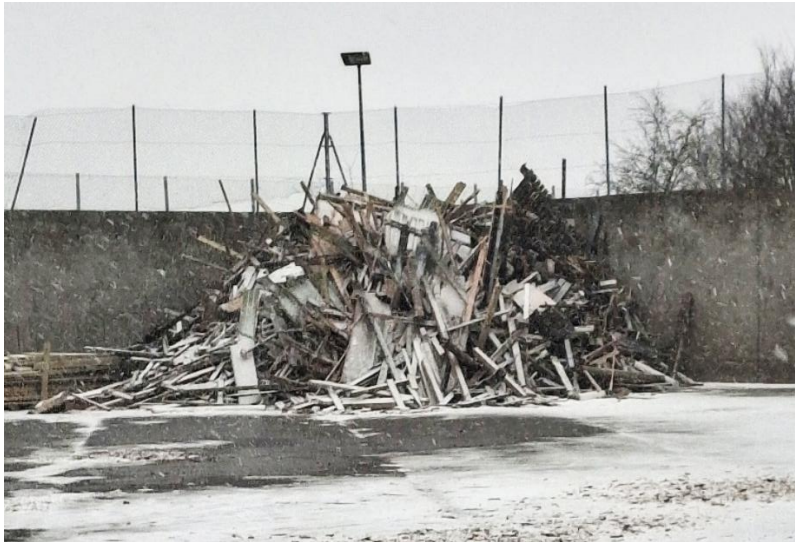
*Figur 9 Oplag af tryktræ*

Lille oplag på under 50 ton (se figur 9). Ved tilsynet var der afhentning af neddelte tryktræ til afsætning i Tyskland.

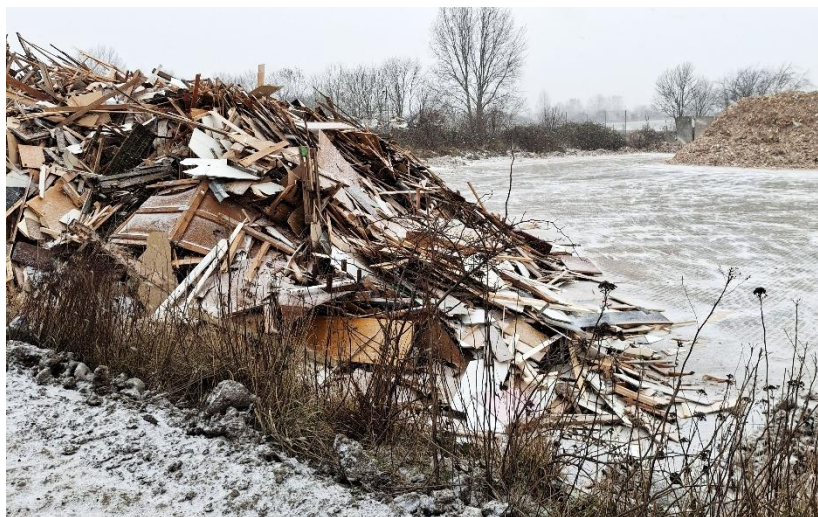
*Figur 10 Oplag af rent træ*

Ved tilsynet var oplaget på ca. 200 ton og langt under max. kapacitet på 1.200 tons (se figur 10).

Oplaget var under 5 meter i højden og muligt at tilgå ved evt. brand. Rent træ afsættes til Kronospan.

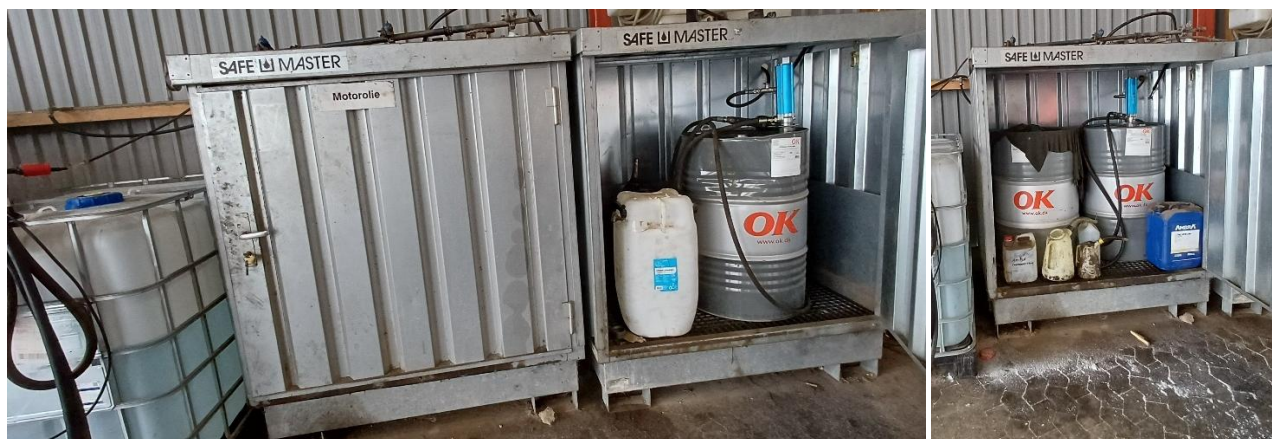
Figur 11 Værkstedet

Belægning af SF-sten fremstod tæt og uden revner. Oliebeholdere på spildbakker. (se figur 10 og 11)

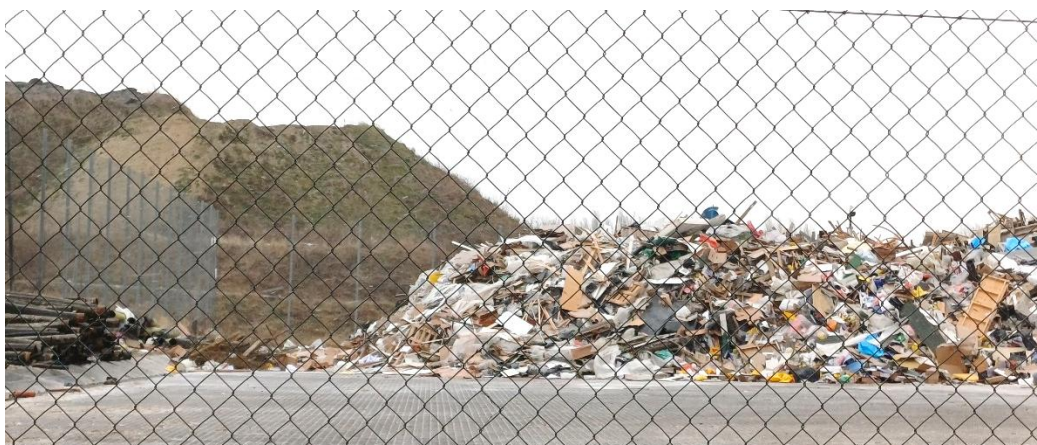
Der har i starten af i år været brand i neddelt, stort brændbart affald. Der var tale om ca. 70 tons affald, hvor ca. 10-15 ton blev brandt. Beredskabet og pladsens mandskab fik hurtigt slukket ilden. En begrænset mængde slukningsvand blev opsamlet af pladsens afledningssystem (opsamlingstank), som leder til renseanlæg.

Figur 13 Område for mindre brand i starten af 2026 (venstre side af foto)

På tilsynet blev området for branden besigtiget (se figur 13). Hegnet omkring var let svedent/sort, belægningen (SF sten) fremstod ikke beskadiget. Hændelsen er desuden behandlet særskilt administrativt.

Pladsen er med 6 meter højt hegn, hvor bunken af stort brændbart vurderes at være ca. 5 meter høj. Der blev ikke observeret flyvsk affald fra pladsen.

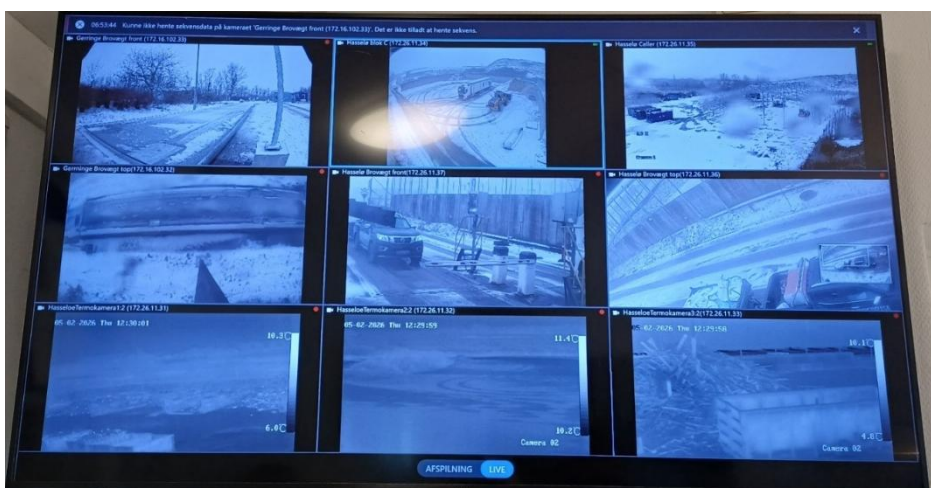
Ikke relevant, da anlægget er nedlukket (hvis ja, sæt kryds, og gå til Jordoplag)	
Hvordan sikrer I visuel kontrol ved modtagelse af affald?	Der er 2 kameraer i vejeboden, med mandskab
Hvad er proceduren ved indgangen?	Kamera og deklaration efterses, inden der gives adgang til anlægget
Hvad er proceduren ved aflæsningen / tippen?	Mandskab kører med og tjekker indhold

Figur 14 Overvågning af Hasselsø og Gerringe, herunder visuel kontrol med modtagelse
