## Tilsynsrapport til offentliggørelse

Virksomheder  
J.nr. 2020-1156  
Ref. Frskf/Marip  
Dato: 14. februar 2025

| Virksomhedens navn | Kronospan ApS |
| Virksomhedens adresse | Fabriksvej 2, 8550 Ryomgård |

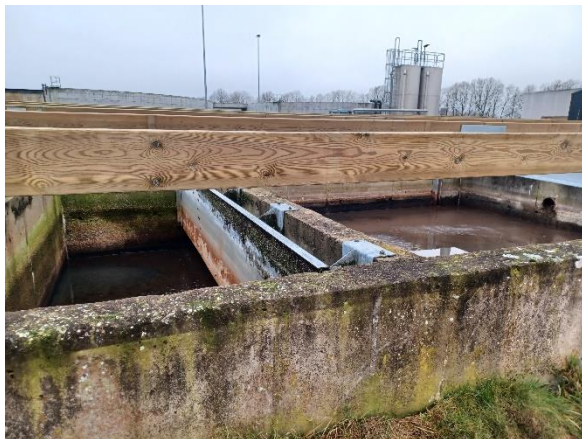
Kronospan oplyste at afløbet er fjernet fra det gamle bassin til limspildevand. Det skal fremover oprenses, overdækkes og bruges i tilfælde af, at der er behov for en reservetank til opsamlet brandvand, hvis der ikke er tilstrækkelig opsamlingskapacitet i den gamle olieudskiller.

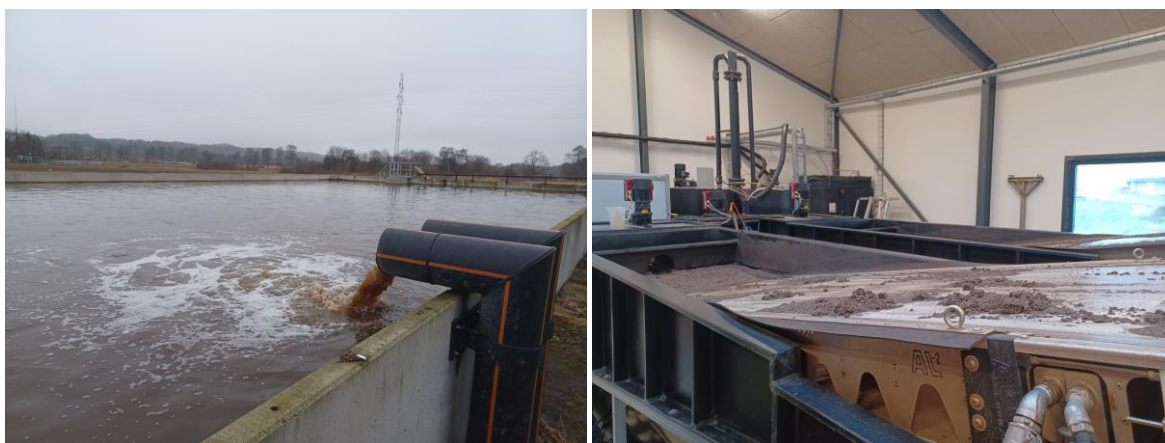
Vandstanden i sedimentationstank 1 var fortsat ret høj. Kronospan oplyste at det kun var de runde opsamlingstanke og sedimentationstank 2, hvor vandstanden er holdt lav.

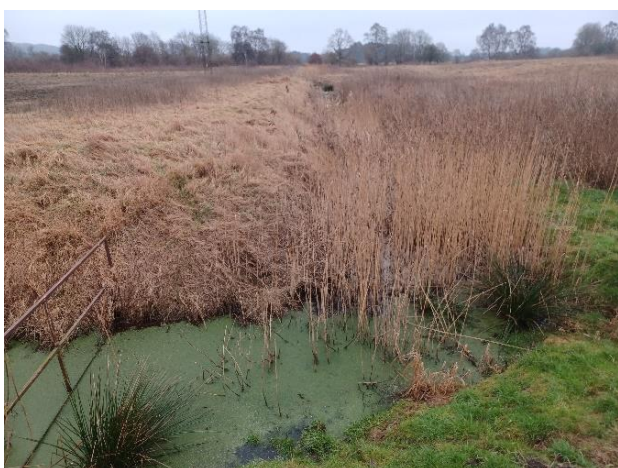
Der var ved tilsynet alger/andemad i vandet i bækken.

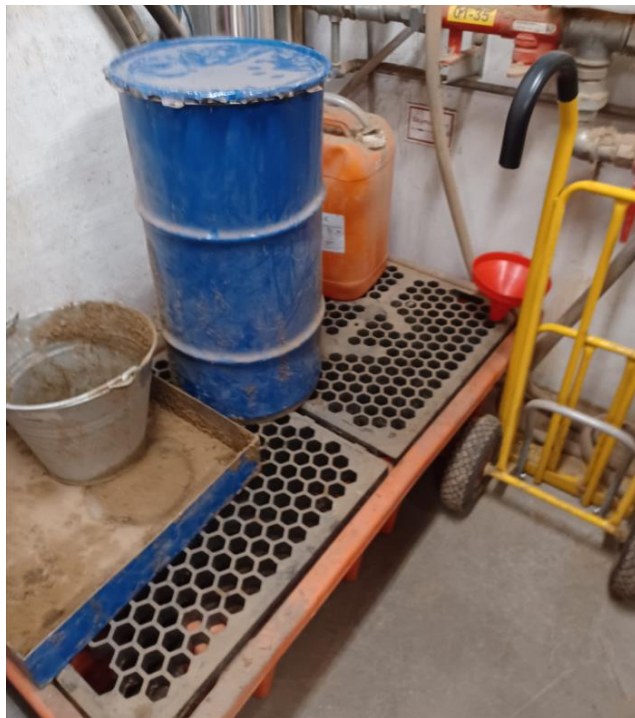
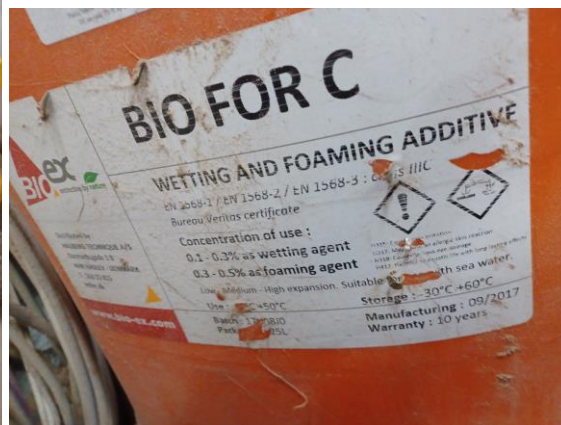
Skumslukningsanlægget i "oprensning og neddeling af træ" blev inspiceret. Kronospan oplyste at det ikke indeholder PFAS.

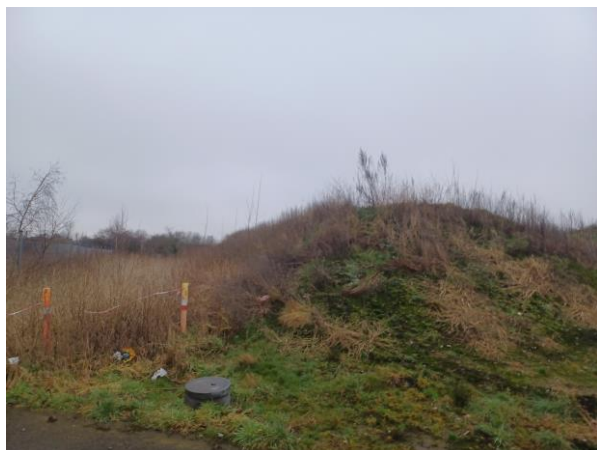
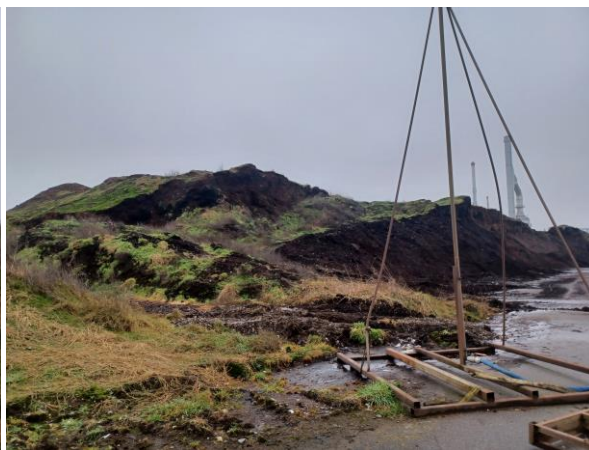
Brændselsstakken blev besigtiget. Kronospan oplyste at der primært fokuseres på at fjerne brændsel fra den ubefæstede del af arealet, når vindretningen tillader. Det nye beplantede "grønne hegn" i virksomhedens omkreds nær brændselsstakken blev ligeledes fremvist.

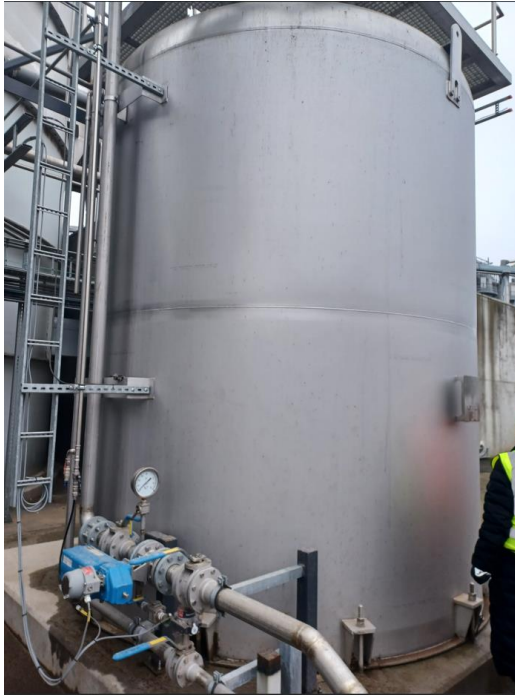
Kronospan's nye ammoniaktank som er del af SCR-anlægget blev besigtiget. Det blev bekræftet at tanken er dobbeltvægget.
