Tilsynsrapport til offentliggørelse

Tilsynsrapport

Virksomhedens navn	Kronospan ApS
Virksomhedens adresse	Fabriksvej 2, 8550 Ryomgård
CVR nummer	11766110
Virksomhedstype	6.1.c Fremstilling i industrianlæg af: En eller flere af følgende træbaserede plader: OSB-plader, spånplader eller fiberplader, hvor produktionskapaciteten er større end 600 m ³ /dag.
Tidspunkt for tilsynet	13. september 2017
Baggrunden for tilsynet	Basis/revurdering tilsyn
Varsling af tilsynet	22. august 2017
Deltagere fra virksomheden	Jette Wulff og Anders Skov Madsen
Øvrige deltagere	-
Tilsynet udført af	Marianne Ripka og Marianne Bager
Tilsynet omfattede	Vilkår for Kraft 5 og relaterede processer samt plan for revurdering
Materiale udleveret	-

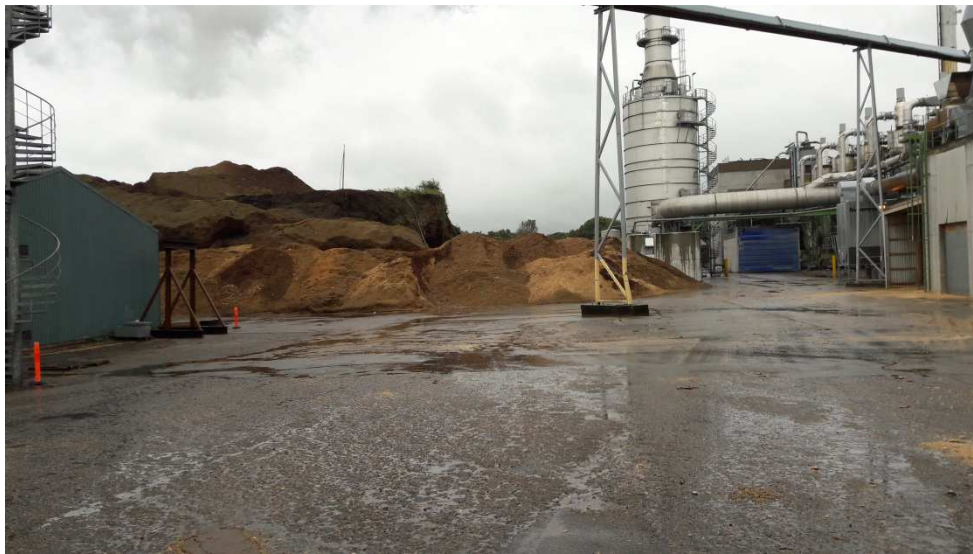
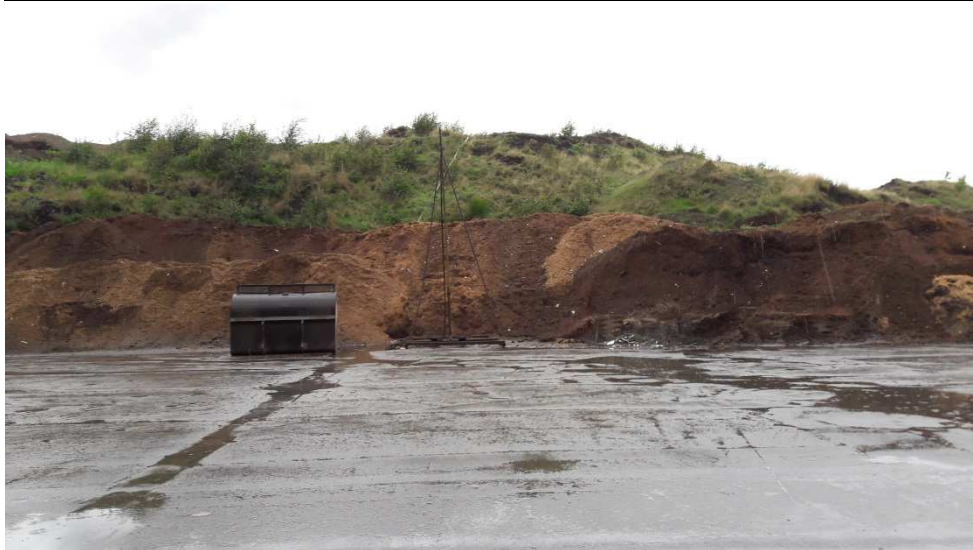
Støvfraktion leveres løbende til kraft 5, hvor det forbruges. Det kan dog konstateres, at der er sket en ophobning af dette affaldsprodukt. Ved tilsynet fremstår depot meget stort. Store dele af depotet er bevokset med græs, og der er flytbare sprinklere til forebyggelse af eventuel støvflugt.

Figur 1 Oplag af støvfraktion til afbrænding i Kraft 5. I forgrunden ses sprinklersystem.

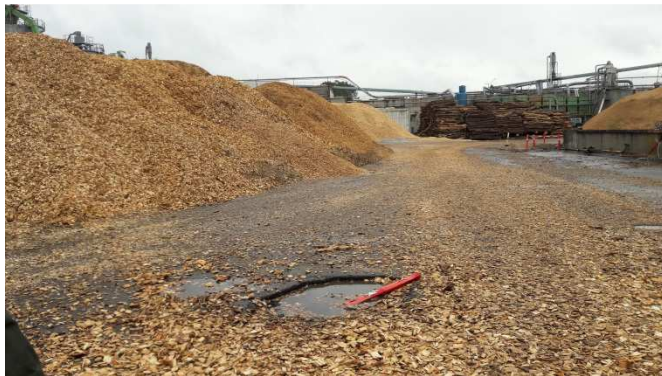
Det kunne ved tilsynet konstateres, at der flere større huller i belægningen.

Virksomheden orienterede om, at der løbende sker indrapportering, hvis der konstateres huller, og at der jævnligt sker reparationer. Virksomheden har ikke en fast rutinemæssig gennemgang af befæstede arealer.

Figur 2 Eksempel på hul i belægning

Virksomheden skal udarbejde en oversigtsplan over virksomhedens arealer. Heraf skal det fremgå, hvor der er oplag af forskellige materialer og affaldsfraktioner (råvarer). For hvert delareal skal laves en beskrivelse af:

- Hvilken fraktion der oplagres
- Befæstelsen, om der fx er tale om asfalt, beton eller andet.
- Status for vedligehold /reovering, hvornår er arealet sidst tilset, og hvornår er der sket reparation
- Hvordan er faldforholdene og hvortil ledes overfladevandet – dette sammenhold med den opdaterede afløbsplan

Der skal desuden fremsendes en plan for kontrol og vedligeholdelse af de enkelte delarealers befæstelse.

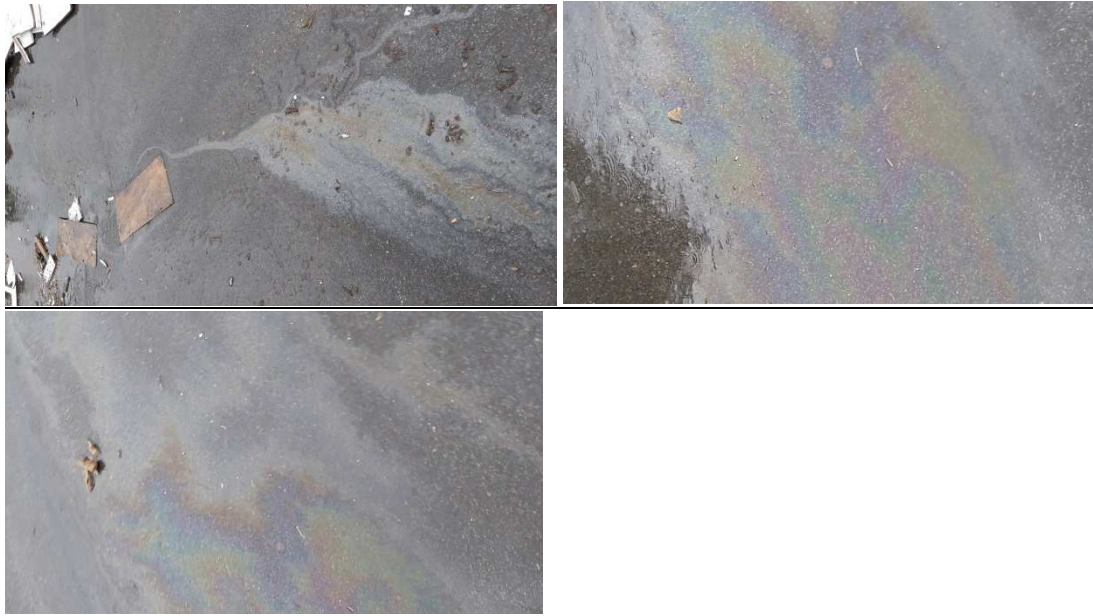
Det kunne endvidere konstateres, at der flere steder var oliefilm på den faste belægning.

Figur 3 Eksempler på oliefilm på belægning
